## Inspectierapport

| Naam opdrachtgever | Sportfondsen Kerkrade BV | Ordernummer | 54389 |
| Locatie | Vincent van Gochplein 1 6464CH KERKRADE | | |
| Hal | 2625 | Gymzaal Haanrade [ 2625 ] | |

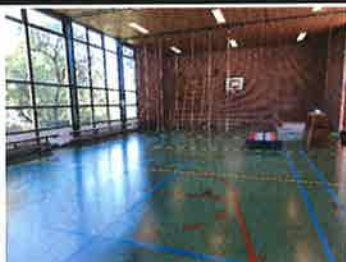
T-Spec algemeen -

| Offerte | Aantal | Toestel | In orde | In orde met aandachtspunt | Afgekeurd | Bouwjaar | Opmerkingen | Advies vervangingsjaar |
|---|---|---|---|---|---|---|---|---|
| 1 | | T-Spec algemeen | | | | 2023 | Toestellen voorzien van een T-Spec identificatienummer zijn geïnspecteerd, voor een veilig gebruik, conform de T-Spec inspectiemethodiek. De afgekeurde toestellen zijn gemarkeerd met een afkeursticker en zo mogelijk buiten werking gesteld. | |

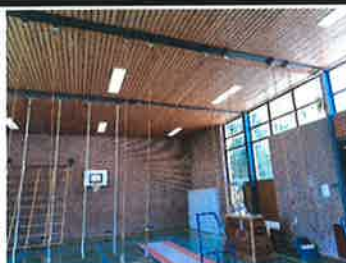
Ringstel / Unit Handmatig - 00.271.542; 00.271.543; 00.271.544; 00.271.545

| Offerte | Aantal | Toestel | In orde | In orde met aandachtspunt | Afgekeurd | Bouwjaar | Opmerkingen | Advies vervangingsjaar |
|---|---|---|---|---|---|---|---|---|
| ✓ 4 | | Ringstel / Unit Handmatig Touw, , Touwdoorvoerblok plafond | | | | 1979 | Kwaliteit van het touw wordt minder, lichte slijtage op diverse draai- en zwaai punten. De kwaliteit is verminderd door de luchtvochtigheid en door temperatuurverschillen in de zaal. De veiligheidssluitingen en kettingen hebben gebruiksslijtage. Actie: betreffende onderdelen op aangegeven termijn vervangen. Offerte maken touw vervangen voor koord. en turn ringen en veiligheidssluitingen vervangen. | |

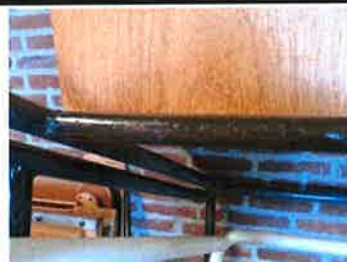
Trapezoïde Kast model - 00.073.951; 00.073.952

| Offerte | Aantal | Toestel | In orde | In orde met aandachtspunt | Afgekeurd | Bouwjaar | Opmerkingen | Advies vervangingsjaar |
|---|---|---|---|---|---|---|---|---|
| ✓ | 1 | Trapezoïde Kast model Metaal, , Groot | | | ■ | 1979 | Het frame heeft roestvorming en de dekplanken hebben schade EN913:2018. Toestel inclusief dekplanken vervangen of verwijderen. | |

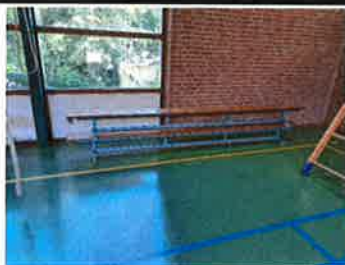
Turnbank Met doorlopend frame onder zitvlak - 00.073.945; 00.073.946

| Offerte | Aantal | Toestel | In orde | In orde met aandachtspunt | Afgekeurd | Bouwjaar | Opmerkingen | Advies vervangingsjaar |
|---|---|---|---|---|---|---|---|---|
| ✓ | 2 | Turnbank Met doorlopend frame onder zitvlak Metaal gecoat, 360 cm | | | ■ | 1979 | Door gebruiksslijtage is het houtwerk beschadigd, hebben de onderliggende delen speling gekregen en is de lak van het toestel gesleten. Hierdoor is de stabiliteit/functionaliiteit van het toestel afgenomen, conform EN913:2018. Het toestel dient te worden vervangen. | |

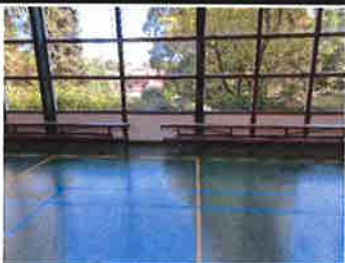
Turnbank Met doorlopend frame onder zitvlak - 00.073.941; 00.073.942; 00.073.943; 00.073.944

| Offerte | Aantal | Toestel | In orde | In orde met aandachtspunt | Afgekeurd | Bouwjaar | Opmerkingen | Advies vervangingsjaar |
|---|---|---|---|---|---|---|---|---|
| ✓ | 4 | Turnbank Met doorlopend frame onder zitvlak Metaal gecoat, 415 cm | | | ■ | 1979 | Door gebruiksslijtage is het houtwerk beschadigd, hebben de onderliggende delen speling gekregen en is de lak van het toestel gesleten. Hierdoor is de stabiliteit/functionaliiteit van het toestel afgenomen, conform EN913:2018. Het toestel te worden vervangen. Turnbank met lengte 360 cm aanbieden. | |

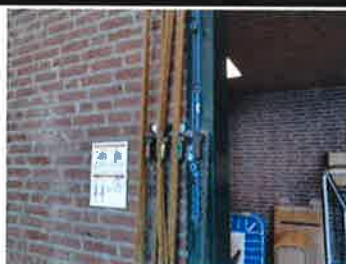
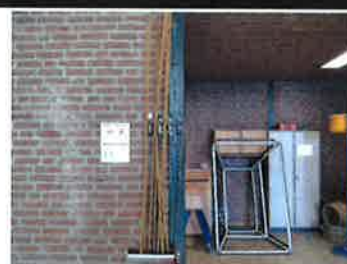
Volleybal profiel Open doors profiel - 00.073.957; 00.073.958

| Offerte | Aantal | Toestel | In orde | In orde met aandachtspunt | Afgekeurd | Bouwjaar | Opmerkingen | Advies vervangingsjaar |
|---|---|---|---|---|---|---|---|---|
| ✓ | 2 | Volleybal profiel Open doos profiel , Opbouw | | | | 1979 | De profielen hebben gebruiksslijtage en lichte roestvorming. Door gebruik zijn de profielen licht gesleten en gaan de schuif strips wat zwaarder door de profielen. EN913:2018 Actie: Toestel op aangegeven termijn vervangen. Gemonteerd op stalen balk 12 cm breed met aan een zijde twee delig ivm veiligheidssluiting ringstel. | 2024 |
