## Inspectierapport

| Naam opdrachtgever | Sportfondsen Kerkrade BV | Ordernummer | 54461 |
| Locatie | Leliestraat 6466XP KERKRADE | | |
| Hal | 6223 | Gymzaal Leliestraat [ 6223 ] | |

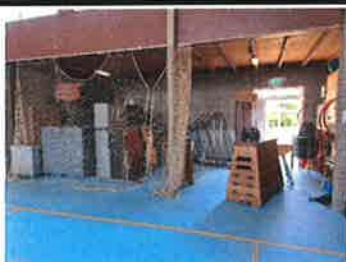
T-Spec algemeen -

| Offerte | Aantal | Toestel | In orde | In orde met aandachtspunt | Afgekeurd | Bouwjaar | Opmerkingen | Advies vervangingsjaar |
|---|---|---|---|---|---|---|---|---|
| 1 | | T-Spec algemeen | | | | 2023 | Toestellen voorzien van een T-Spec identificatienummer zijn geïnspecteerd, voor een veilig gebruik, conform de T-Spec inspectiemethodiek. De afgekeurde toestellen zijn gemarkeerd met een afkeursticker en zo mogelijk buiten werking gesteld. | |

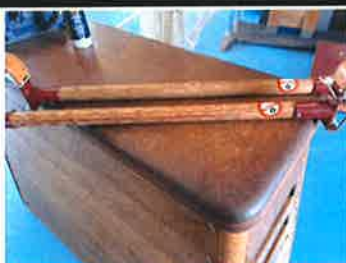
Plafond unit accessoire Trapezestok - 00.484.863; 00.484.867

| Offerte | Aantal | Toestel | In orde | In orde met aandachtspunt | Afgekeurd | Bouwjaar | Opmerkingen | Advies vervangingsjaar |
|---|---|---|---|---|---|---|---|---|
| ✓ 2 | | Plafond unit accessoire Trapezestok | | | | 1985 | Houten sporten zijn zwaar beschadigd. Actie: vervangen of verwijderen. | |

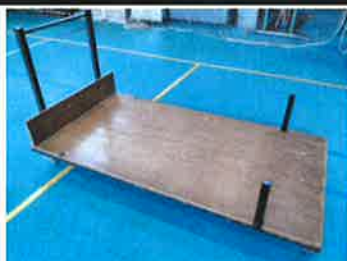
Opberg- /transportwagen Hockeybidding transportwagen - 00.306.869

| Offerte | Aantal | Toestel | In orde | In orde met aandachtspunt | Afgekeurd | Bouwjaar | Opmerkingen | Advies vervangingsjaar |
|---|---|---|---|---|---|---|---|---|
| ✓ | 1 | Opberg- /transportwagen<br>Hockeybadding transportwagen<br>Bodemplaat: 150 x 100 cm,<br>Horizontale opberging | | | | 1975 | Het toestel wordt gebruikt voor het opbergen van turnmatten, eigenlijk is deze wagen bestemd voor het opbergen van hockeybaddings.<br>Het toestel heeft gebruiksslijtage en de onderlinge delen hebben spelling.<br>Hierdoor is de stabiliteit /functionaliteit van het toestel afgenomen EN913:2018.<br>Het toestel op de aangegeven termijn vervangen .<br>Horizontale turnmattenwagen aanbieden | 2024 |
