## Inspectierapport

| Naam opdrachtgever | Sportfondsen Kerkrade BV | Ordernummer | 54443 |
| Locatie | Singelweg 3 6467CE KERKRADE | | |
| Hal | 6221 | Gymzaal Singelweg [ 6221 ] | |

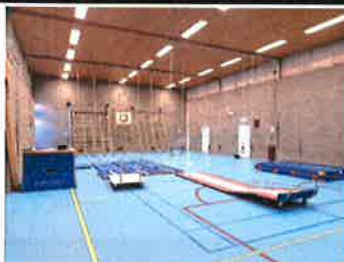
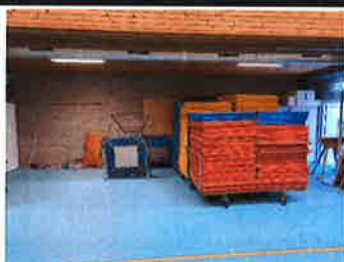
**T-Spec algemeen -**

| Offerte | Aantal | Toestel | In orde | In orde met aandachtspunt | Afgekeurd | Bouwjaar | Opmerkingen | Advies vervangingsjaar |
|---|---|---|---|---|---|---|---|---|
| 1 | | T-Spec algemeen | | | | 2023 | Toestellen voorzien van een T-Spec identificatienummer zijn geïnspecteerd, voor een veilig gebruik, conform de T-Spec inspectiemethodiek. De afgekeurde toestellen zijn gemarkeerd met een afkeursticker en zo mogelijk buiten werking gesteld. | |

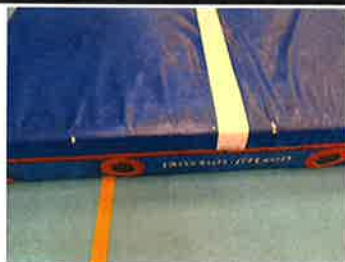
**Mat Landingsmat - 00.271.564**

| Offerte | Aantal | Toestel | In orde | In orde met aandachtspunt | Afgekeurd | Bouwjaar | Opmerkingen | Advies vervangingsjaar |
|---|---|---|---|---|---|---|---|---|
| | 1 | Mat Landingsmat Bisonyl, 300 x 200 cm, Dikte 30 cm | | | | 2015 | De toplaag van de boven hoes is hier en daar wat aan het los laten. Actie: voorlopig geen actie noodzakelijk . | |

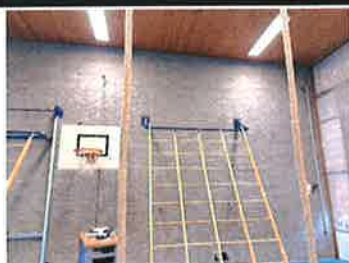
Basketbal installatie Verticaal ophijsbaar - 00.073.881

De Judomatten en bijbehorende opbergwagens zijn niet geïnspecteerd en ook niet opgenomen in dit rapport .  
Staaikabel lier basketbalinstallatie is bijna door !! Beide basketbalinstallatie's zijn afkeur.

| Offerte | Aantal | Toestel | In orde | In orde met aandachtspunt | Afgekeurd | Bouwjaar | Opmerkingen | Advies vervangingsjaar |
|---|---|---|---|---|---|---|---|---|
| ✓ | 1 | Basketbal installatie Verticaal ophijsbaar<br>100 cm, Rechthoek tussenframe | | | ■ | 1970 | Basket installatie heeft gebruiksslijtage. Door gebruik zijn de draai-/scharnierpunten licht uitgesleten. De stabiliteit/functionaliiteit van het toestel is hierdoor afgenomen. Tevens is de lak van het toestel licht gesleten. De borden hebben lichte beschadigingen aan houtwerk. De lieren hebben lichte inwendige gebruiksslijtage. EN1270:2005.<br>Ook is er inwendige breuk aan de staalkabel van de lier.<br>Actie: Toestel vervangen. | |

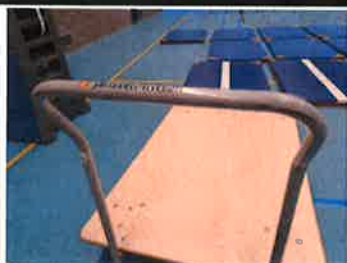
Opberg- /transportwagen Turnmatten - 00.672.699

| Offerte | Aantal | Toestel | In orde | In orde met aandachtspunt | Afgekeurd | Bouwjaar | Opmerkingen | Advies vervangingsjaar |
|---|---|---|---|---|---|---|---|---|
| | 1 | Opberg- /transportwagen Turnmatten Bodemplaat: 150 x 100 cm, Horizontale opberging | | | | 2020 | De duwbeugel heeft lakschade. Actie: in eigen beheer laklaag herstellen . | |
