## Inspectierapport

| Naam opdrachtgever | Sportfondsen Kerkrade BV | Ordernummer | 54390 |
| Locatie | Rolduckerstraat 112 6461VN KERKRADE | | |
| Hal | 3887 | Sporthal Rolduc [ 3887 ] | |

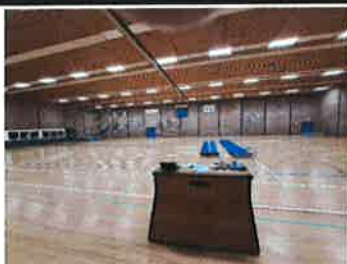
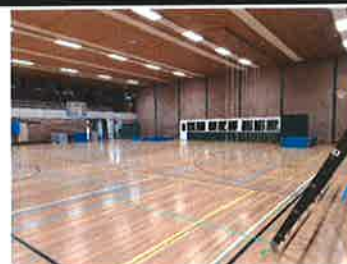
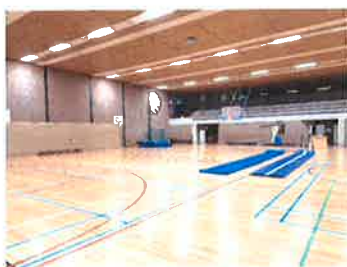
T-Spec algemeen -

Opvolging door Jennifer .  
Diverse houten deksels van de grondpotten vallen erg diep in de vloer, hierdoor lichte kans op struikelgevaar !!  
Afgekeurde materialen /toestellen graag verwijderen uit de zaal en berging .

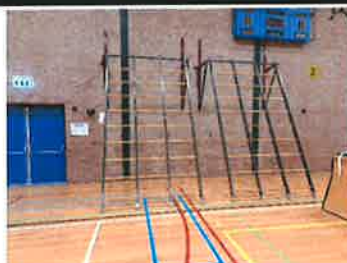
Klimraam Mechanisch - 00.206.386; 00.206.387; 00.206.388; 00.206.389

| Offerte | Aantal | Toestel | In orde | In orde met aandachtspunt | Afgekeurd | Bouwjaar | Opmerkingen | Advies vervangingsjaar |
|---|---|---|---|---|---|---|---|---|
| ✓ 4 | | Klimraam Mechanisch Metalen stijlen, 3 vaks | | | | 1980 | Door gebruiksslijtage hebben de onderliggende delen speling gekregen. De stabiliteit/functionaliiteit van het toestel is hierdoor afgenomen, conform EN12346:1998 4.3, EN913:2018. Het toestel dient op de aangegeven termijn vervangen te worden. | 2024 |

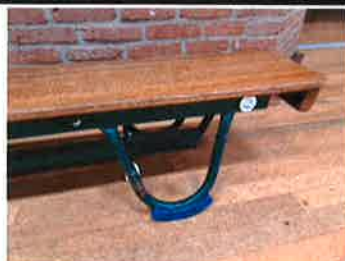
Turnbank Met doorlopend frame onder zitvlak - 00.206.399; 00.206.401; 00.206.402; 00.292.354; 00.592.353

| Offerte | Aantal | Toestel | In orde | In orde met aandachtspunt | Afgekeurd | Bouwjaar | Opmerkingen | Advies vervangingsjaar |
|---|---|---|---|---|---|---|---|---|
| ✓ | 5 | Turnbank Met doorlopend frame onder zitvlak<br>Metaal gecoat, 360 cm | | | | 2000 | Door gebruiksslijtage is het houtwerk beschadigd, hebben de onderliggende delen speling gekregen en is de lak van het toestel gesleten. Hierdoor is de stabiliteit/functionaliiteit van het toestel afgenomen, conform EN913:2018. Het toestel dient op het aangegeven vervangingsjaar te worden vervangen. | 2024 |

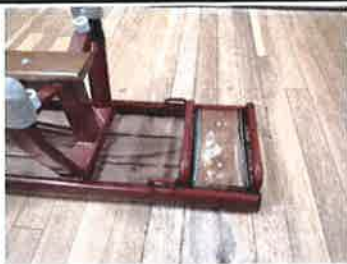
Turnbank Met doorlopend frame onder zitvlak - 00.073.814; 00.073.815; 00.073.816

| Offerte | Aantal | Toestel | In orde | In orde met aandachtspunt | Afgekeurd | Bouwjaar | Opmerkingen | Advies vervangingsjaar |
|---|---|---|---|---|---|---|---|---|
| | 3 | Turnbank Met doorlopend frame onder zitvlak<br>Metaal gecoat, 360 cm | | | | 1995 | Door gebruiksslijtage is het houtwerk licht beschadigd, conform EN913:2018. Op dit moment is er geen vervolgactie noodzakelijk. | |

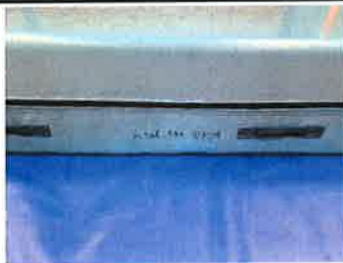
Mat - Landingsmat - 00.206.390

| Offerte | Aantal | Toestel | In orde | In orde met aandachtspunt | Afgekeurd | Bouwjaar | Opmerkingen | Advies vervangingsjaar |
|---|---|---|---|---|---|---|---|---|
| ✓ | 1 | Mat - Landingsmat Bisonyl, 300 x 200 cm, Dikte 30 cm | | | | 2008 | Door de openingen in het gebruiksvlak van > 8mm bestaat de kans op beknellingsgevaar van vinger en/of teen, EN913:2018 5.3. De mat moet worden vervangen. | |

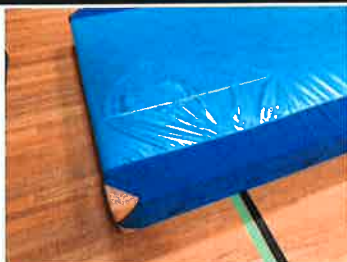
Mat Landingsmat - Hoes - 00.206.391

| Offerte | Aantal | Toestel | In orde | In orde met aandachtspunt | Afgekeurd | Bouwjaar | Opmerkingen | Advies vervangingsjaar |
|---|---|---|---|---|---|---|---|---|
| ✓ | 1 | Hoes | | | | 2008 | Door de scheur in de hoes bestaat er kans op beknellings-/struikelgevaar. De opening in het gebruiksvlak van de mat is groter dan 8 mm en vermoedelijk veroorzaakt door een scherp voorwerp/vandalisme). EN913:2018 5.2A. De hoes moet compleet worden vervangen. | |

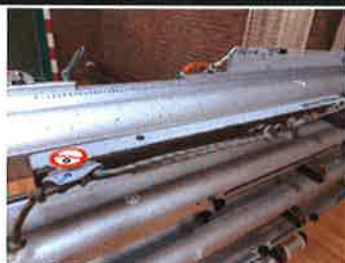
Volleybalpaal Aluminium - Volleybalverspanning - 00.206.512; 00.206.513; 00.206.515; 00.206.516; 00.206.518; 00.734.467

| Offerte | Aantal | Toestel | In orde | In orde met aandachtspunt | Afgekeurd | Bouwjaar | Opmerkingen | Advies vervangingsjaar |
|---|---|---|---|---|---|---|---|---|
| | 6 | Volleybalpaal Aluminium<br>Ø 105 mm | | | | 1980 | De palen hebben gebruiksslijtage. Door gebruik zijn de profielen en schuif strips licht gesleten en gaan de schuif strips wat zwaarder door de profielen.<br>EN913:2018 Actie: Installatie en verspanning op aangegeven termijn vervangen.<br>Graag ook offerte voor nieuwe palen. | 2024 |
| ✓ | 1 | Volleybalverspanning | | | | 2009 | Zware roestvorming en touw is slecht en erg vies.<br>Actie: verspanning compleet vervangen. | |

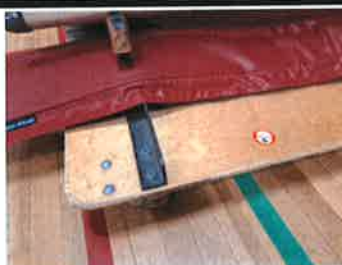
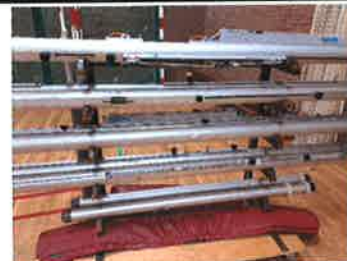
Opberg- /transportwagen Palen netten - 00.206.522

| Offerte | Aantal | Toestel | In orde | In orde met aandachtspunt | Afgekeurd | Bouwjaar | Opmerkingen | Advies vervangingsjaar |
|---|---|---|---|---|---|---|---|---|
| ✓ | 1 | Opberg- /transportwagen Palen netten | | | ■ | 1980 | Het toestel heeft gebruiksslijtage, de lederen bekleding is weg en er is roestvorming op delen en de bodemplank is doorgebogen en slecht.. EN913 2018 Actie: Het toestel dient verwijderd/vervangen te worden. | |

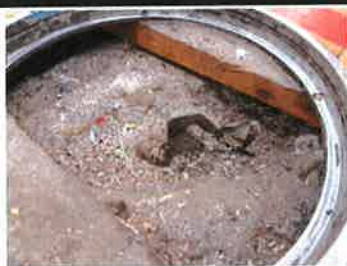
Vloervoorziening Grondpot kort -

| Offerte | Aantal | Toestel | In orde | In orde met aandachtspunt | Afgekeurd | Bouwjaar | Opmerkingen | Advies vervangingsjaar |
|---|---|---|---|---|---|---|---|---|
| 12 | | Vloervoorziening Grondpot kort<br>Groot, Parterre toestellen | | | | 1980 | Open haak, 1 x ontbreekt geheel.<br>Alleen vervangen indien er gebruik van wordt gemaakt. | |
