ADVIES ZWEMBADINBOUW IN FRANCISCUS VAN ASSIESIEKERK LAANDERSTRAAT HEERLEN

Dossier 5434

Datum 18-06-2024

5434 Advies: Onderzoek inbouw zwembad in kerk Franciscus van Assisië aan de Laanderstraat te Heerlen.

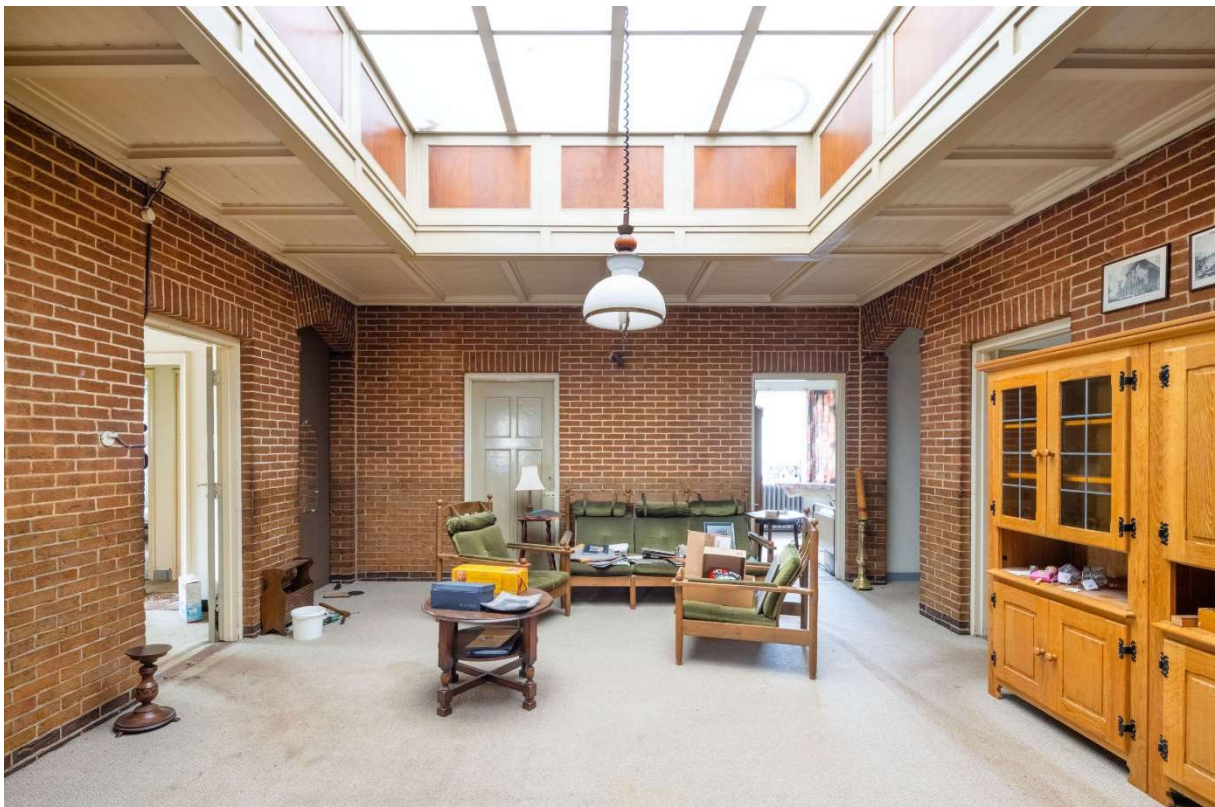
Foto 2: Centraal dakvenster op de eerste verdieping van de pastorie

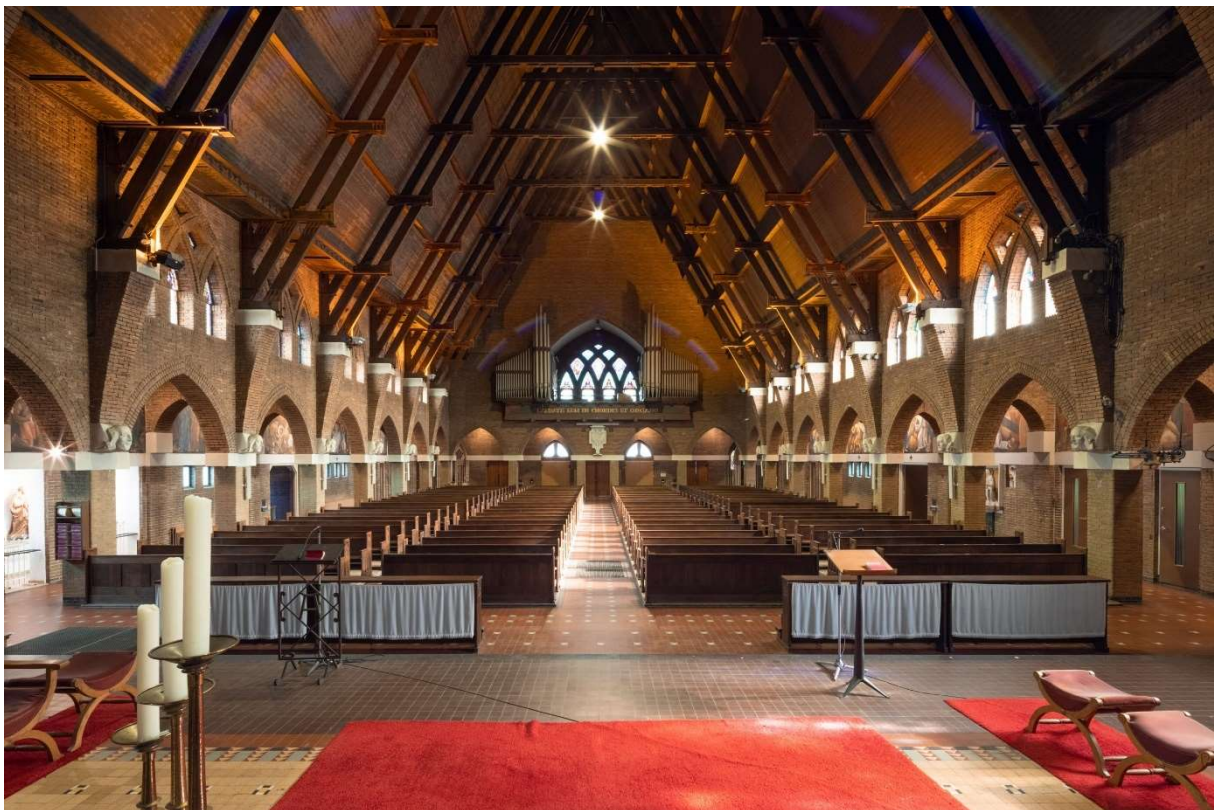
Foto 3: het interieur van het kerkgebouw

Op de plek waar een bassin gemaakt kan worden is al een kelder van 2,50 meter diep aanwezig wat niet wil zeggen dat de kelderruimte al meteen gebruikt kan worden voor een bassininbouw.

De inbouw van een 25 meter bassin binnen de kerkconstructie achten wij constructief zeer goed mogelijk mits het bassin op palen op een dieper niveau gefundeerd wordt en tijdens de bouwwerkzaamheden de stabiliteit van de bestaande funderingen gezekerd wordt. Door de nieuwe palenfundering onder het bassin worden de metselwerk funderingen van het kerkcasco niet beïnvloed.

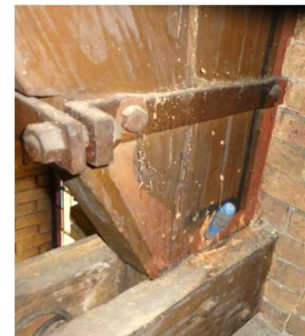
De kap van de kerk is ingemeten en onderzocht op deugdelijkheid. In het houttechnisch onderzoek is gebleken dat op twee plaatsen de spantvoeten door vocht zijn aangetast en vervangen moeten worden, zie bijlage 6. Verder is het noodzakelijk alle stalen verbindingsmiddelen zoals stalen beugels, draadstangen, moeren en bouten te vervangen door de genoemde onderdelen van resistent RVS.

De houten kap is ingemeten, constructief gemodelleerd en berekend, zie bijlage 8. Hieruit is naar voren gekomen dat bij het oorspronkelijke kapontwerp alleen is gekeken naar esthetische vormgeving, constructief niet is berekend en onlogisch is geschematiseerd. De berekeningen tonen aan dat in de kapconstructie plaatselijk de toelaatbare spanningen overschreden worden met betrekking tot de huidige regelgeving en rekenmethodes. Op basis van oorspronkelijke veiligheidsnormen, herverdeling van krachten en het feit dat vele stormen zijn doorstaan achten wij de kap in de huidige toestand veilig maar raden toevoeging van belastingen ten strengste af.

Extra belastingen uit bijvoorbeeld isolatie, zonepanelen en ophangen van techniek kunnen goed gerealiseerd worden door het toevoegen van bijvoorbeeld staalversterkingen of aanpassingen in het spantontwerp. Aanpassing in het spantontwerp wordt sowieso geadviseerd om de spanten aan de huidige constructieve normen te laten voldoen.

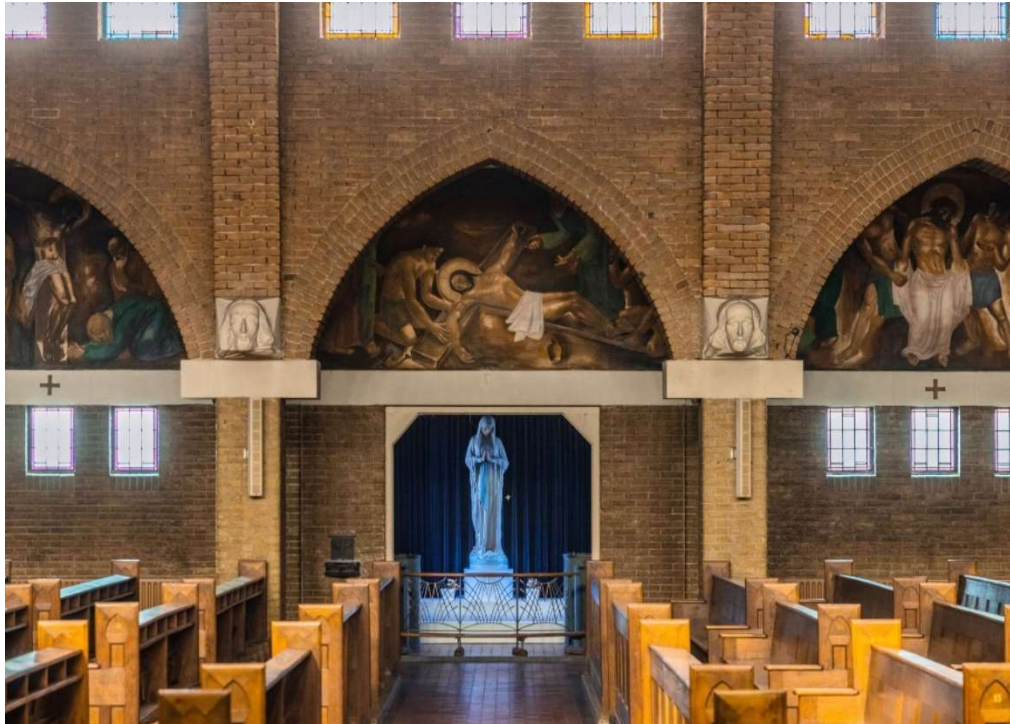
Er is onderzoek gedaan naar de bestandheid van alle in het interieur aanwezige bouwmaterialen en getoetst aan een zwembadklimaat, zie bijlage 7. In het kort komt het erop neer dat kalkhoudende materialen zoals natuursteen slecht tegen zwembadwater kan en

houtconstructies cq. metselwerk goed bestand zijn tegen een zwembadmilieu maar kunnen gaan verkleuren. Het toepassen van geëigende coatings is de oplossing. Geadviseerd wordt de natuurstenen vloeren te vervangen door een stroeve afwerkvloer met hoge bestendigheid tegen zwembadwater. Speciale aandacht zullen de ornamenten, schilderijen en andere kunstuitingen moeten krijgen om deze te behouden voor de toekomst. Gedacht kan worden om glas te plaatsen voor de schilderijen waarachter geventileerd wordt. Andere ornamenten zullen behandeld dienen te worden met een geschikte coating.

Foto 4: Kunstwerken, schilderijen en ornamenten die beschermd dienen te worden

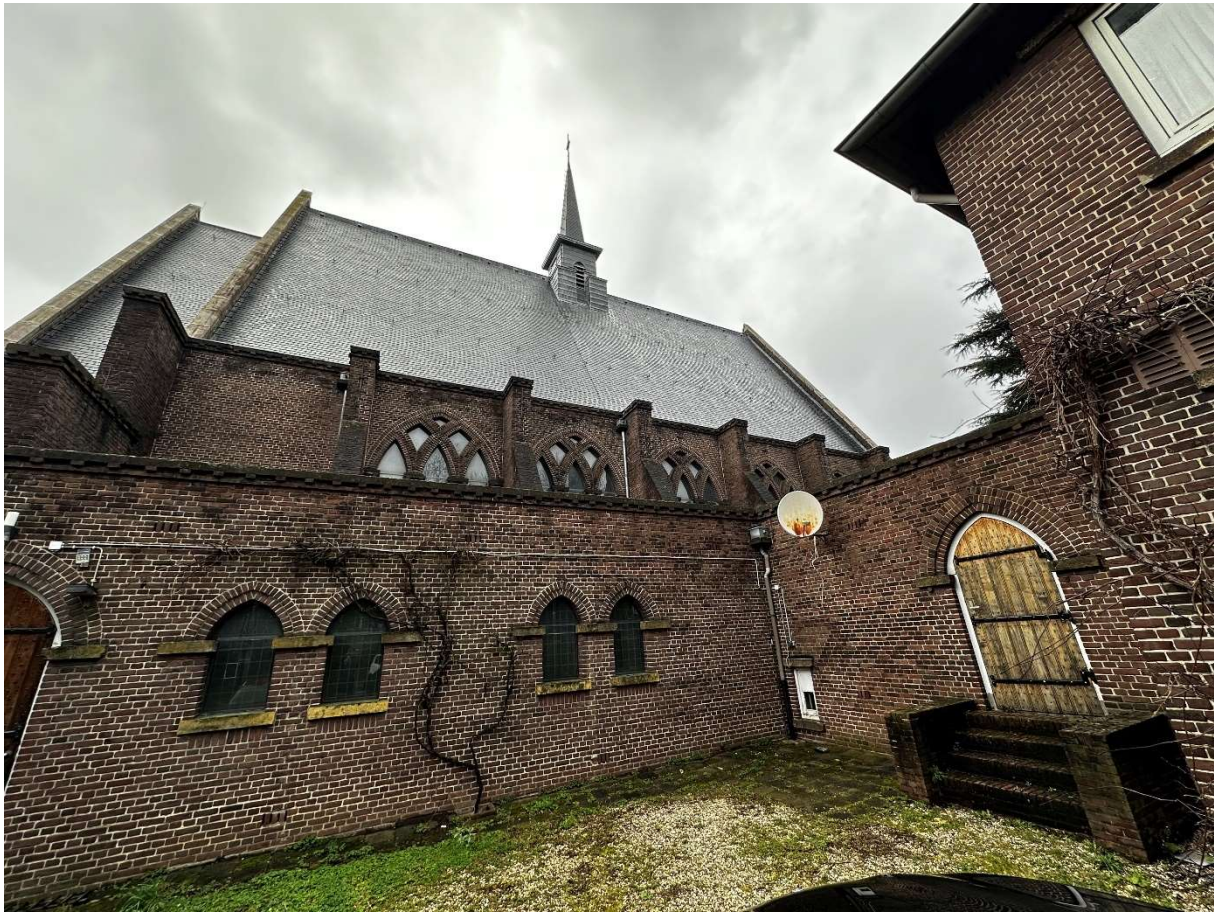
Vanwege de vele vochtplekken, mosgroei en verwerking van daklijsten zal er veel aandacht besteed moeten worden aan het behoud van het metselwerk, voegwerk en overige detailleringen aan de buitenzijde.

Foto 5: Vele vochtplekken, mosgroei en vereringen in het buitenmetselwerk

schil zowel van binnen als van buiten te beschermen tegen weers- en (zwembad)klimaat-
invloeden. Periodieke inspectie en onderhoud van het gebouwcasco zijn hiervoor noodzakelijk.

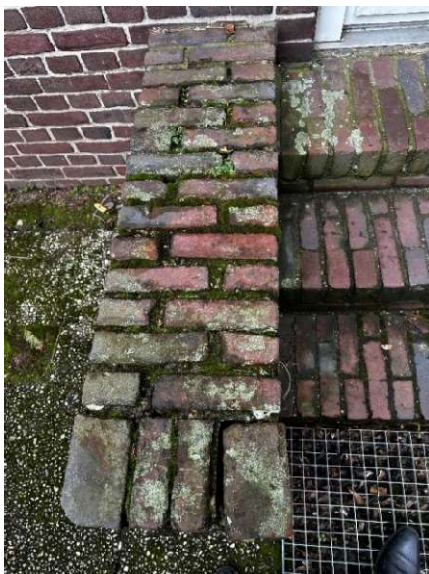
Foto 6: Slecht voegwerk en mosgroei
