## Stichting Hogeschool der kunsten Den Haag

| Naam | Hogeschool der kunsten Den Haag / Koninklijk Conservatorium |
| Adres | Spuiplein 150<br>2511 DG Centrum |

| Datum rapport | dinsdag 21 maart 2023 |

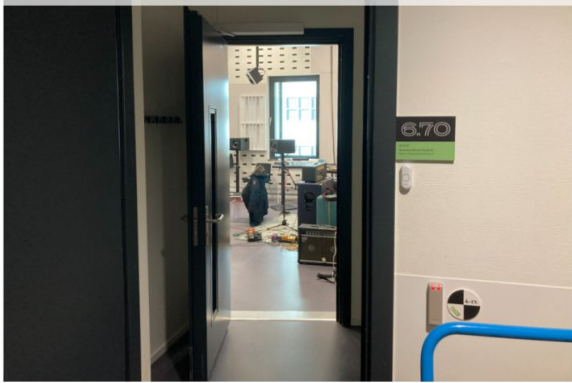
Waar nodig geacht dubbel uitgevoerd (detectie + sprinkler)

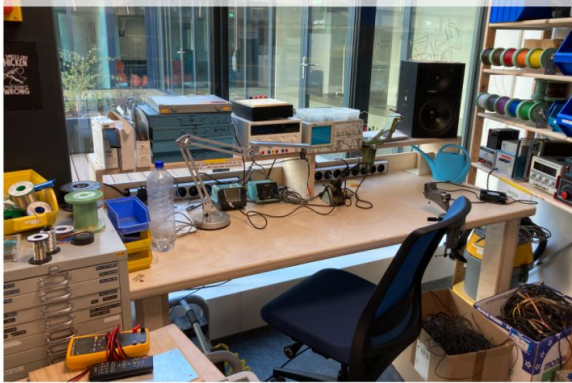
Onnodig gebruik verleng snoeren

| Huishouding | <p>Opruimen en schoonmaken is onderdeel van de dagelijkse discipline, werkruimten zijn schoon en netjes. Afval wordt op juiste wijze opgevangen en afgevoerd. Er wordt gebruik gemaakt van verlengsnoeren en/of verdeeldozen. Waar deze aanwezig zijn is de kwaliteit deugdelijk. Met betrekking tot gebruik zijn er wel opmerkingen. Op een enkele afdeling werd vast opgestelde apparatuur aangesloten met verschillende verlengsnoeren terwijl er ogenschijnlijk genoeg vaste aansluitingen voor handen waren.</p> <p>Preventie opgenomen daar waar het vaste opstellingen betreft geen verlengsnoeren te gebruiken maar daarvoor ook vaste aansluitingen te maken.</p> |

Het gebruik van verlengsnoeren, kabelhaspels en verdeeldozen kan tot gevaarlijke situaties leiden omdat deze middelen vaak niet geschikt zijn voor de apparaten die er op aan worden gesloten. Ook raken deze middelen vaak defect en zijn ze niet opgenomen in het reguliere onderhoud.

- Gebruik altijd deugdelijke spullen en volg de aanwijzingen van de fabrikant.
- Let vooral op de maximaal toegestane belasting.
- Gebruik met zware verbruikers zoals koffiezetapparaten, lasapparaten, verwarmingstoestellen en dergelijke is niet toegestaan.
- Voor permanente situaties vaste wandcontactdozen laten aanbrengen.
