Hoogheemraadschap De Stichtse Rijnlanden te IJsselstein/Nieuwegein

Risicorapportage 2014

Achmea Schadeverzekering

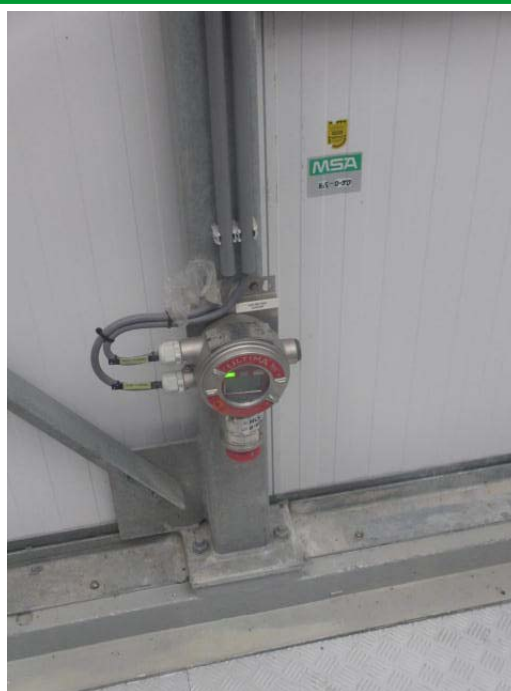
- zwavelwaterstof (H₂S): met name in het ontvangstgebouw met grofvuilzeef zou H₂S vrij kunnen komen; is detectie aanwezig met akoestische melding en doormelding

H₂S detectie harkroostergebouw

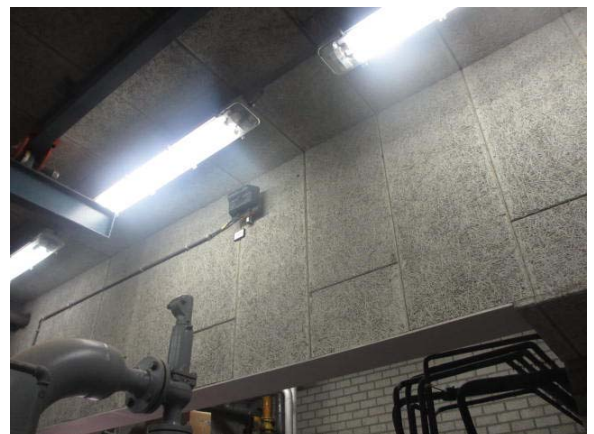
CH4 detectie energiegebouw

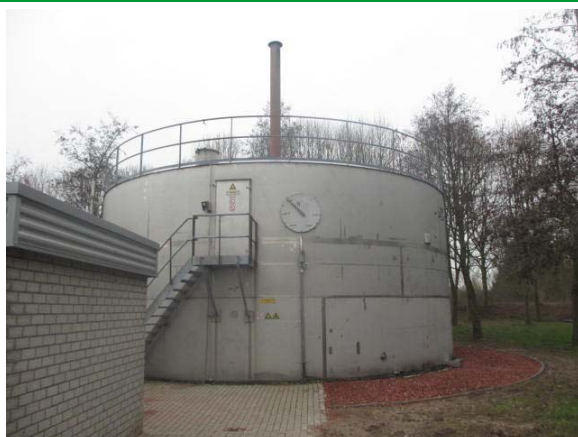
- de gisttank is van beton met metalen beplating en voorzien van mechani-sche over- en onderdrukventielen.
 - de gashouder is van metaal met daarin een gaszak van rubber. Gaslekkage in de houder wordt gedetecteerd (gasdetectie). De gastoevoer is via een over- en onderdrukventiel aangesloten op de gisttanks. De gashouder wordt vierjaarlijks geheel gekeurd.

Foto 5 gashouder

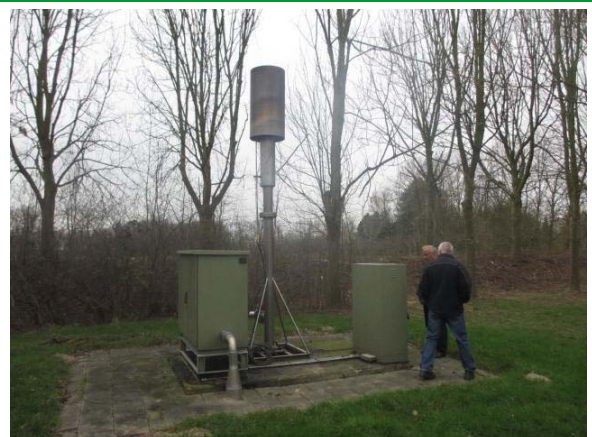
- als de houder boven een bepaald % gevuld is, gaat het gas naar een noodfakkel met een elektrische ontsteking. De fakkelinstallatie ontsteekt automatisch. Indien deze niet automatisch ontsteekt volgt alarm en wordt het biogas via een overdrukventiel op de gashouder gespuid.

Foto 6 fakkelinstallatie

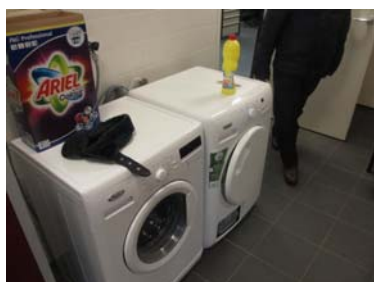
Vervuilde wasdrogers zijn een belangrijke brandoorzaak.
