## Gemeente Zeist

Herman Jordan Montessori Lyceum

#### Inspectie

Rapportage referentie: Prj23111344

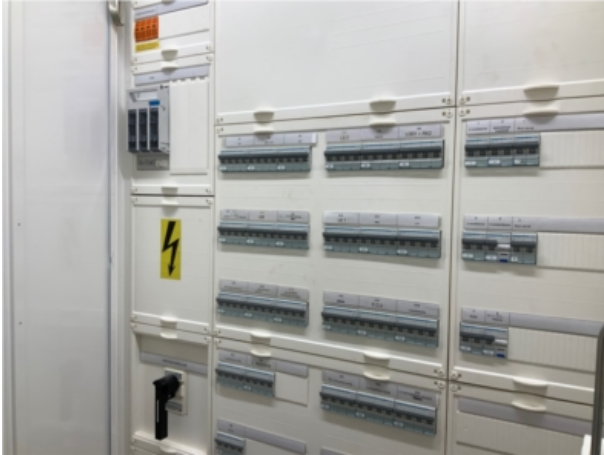
### Elektrische installatie onderhoud / keuring

Elektrische installatie is niet periodieke gekeurd. Keuring opgenomen als preventie.

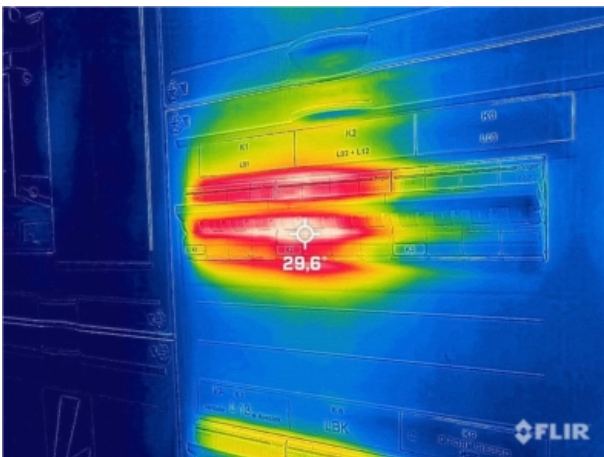
### Elektrische installatie thermografie

Geen bijzonderheden aangetroffen.

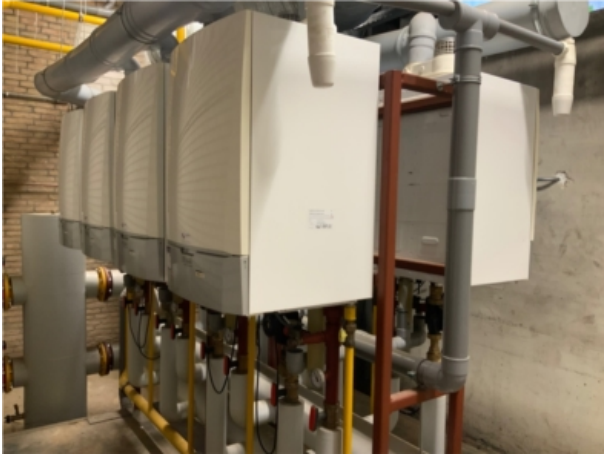
### Verwarmingsinstallatie onderhoud

De verwarmingsinstallatie wordt jaarlijks onderhouden door de installateur.

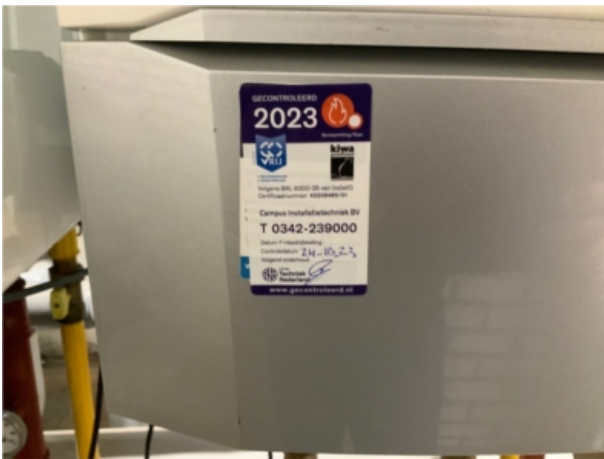
### Verwarmingsinstallatie keuring

Geldigheidstermijn van het periodieke keuring is verlopen. Actie opgenomen als preventie.

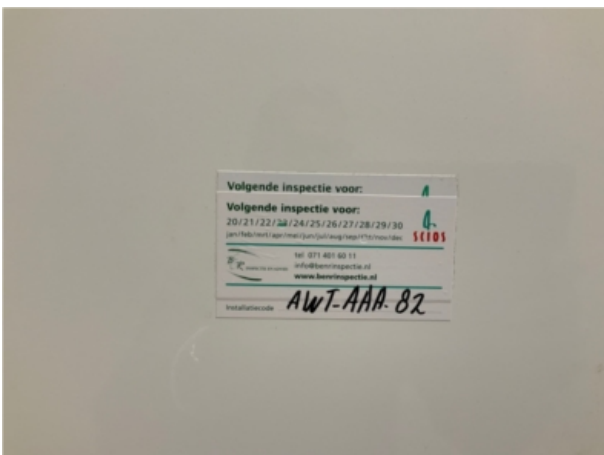
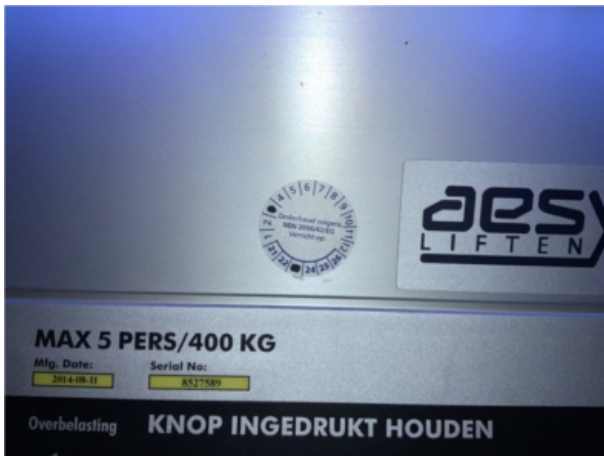
Liftinstallatie keuring / onderhoud

Geldige keuringsticker is aanwezig.

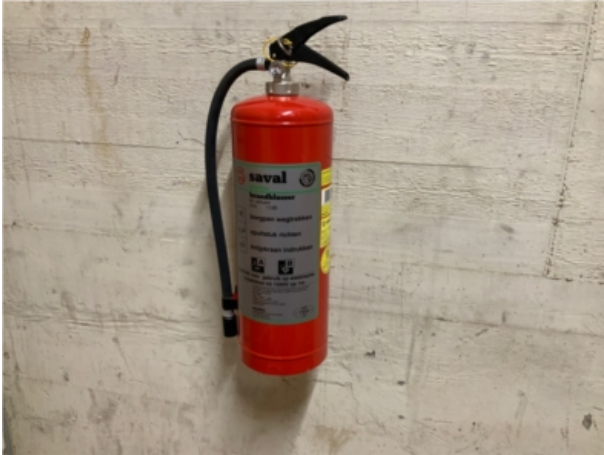
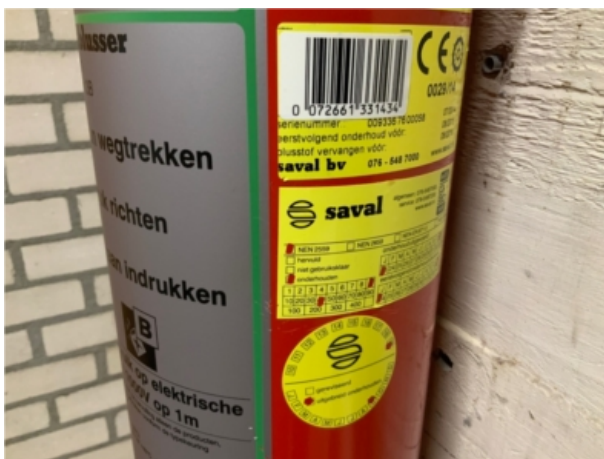
### Blusmiddelen

Brandblussers aanwezig en worden periodiek onderhouden.

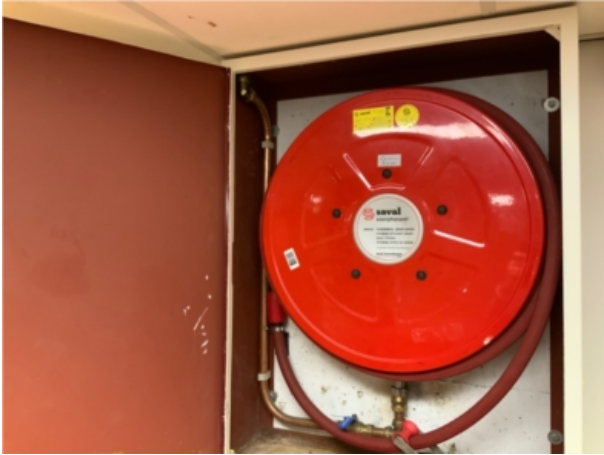
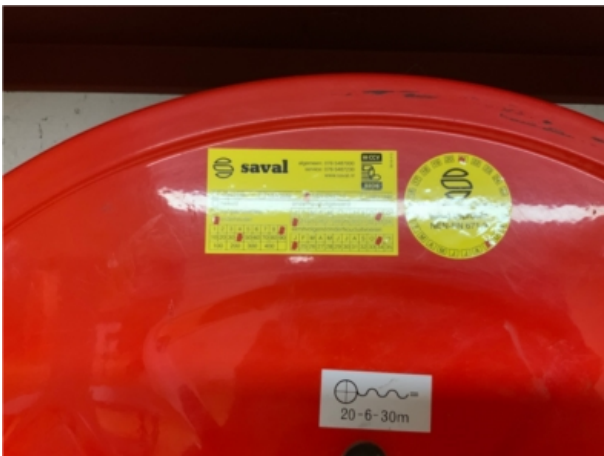
### Brandslanghaspels

Brandslanghaspels aanwezig en worden periodiek onderhouden.

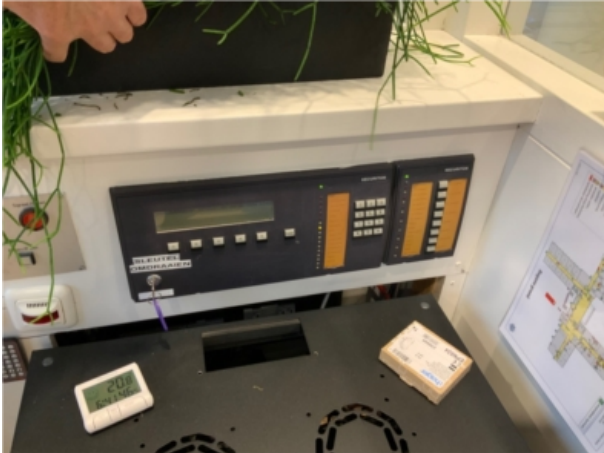
#### Inbraakbeveiligingsinstallatie

Inbraakinstallatie aanwezig, wordt jaarlijks onderhouden en heeft een doormelding aan PAC

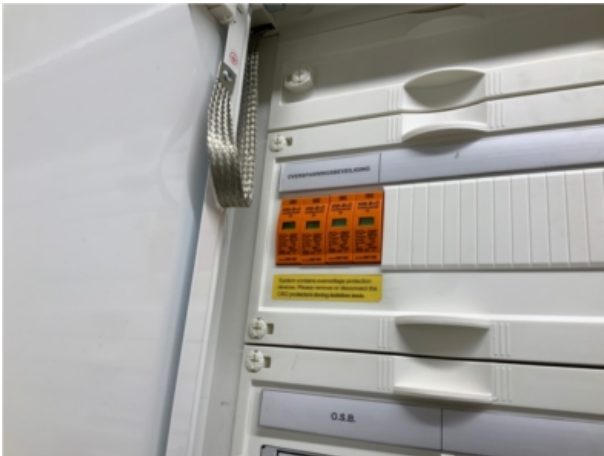
#### Overspanningsbeveiliging

Overspanningsbeveiliging is aanwezig en operationeel.

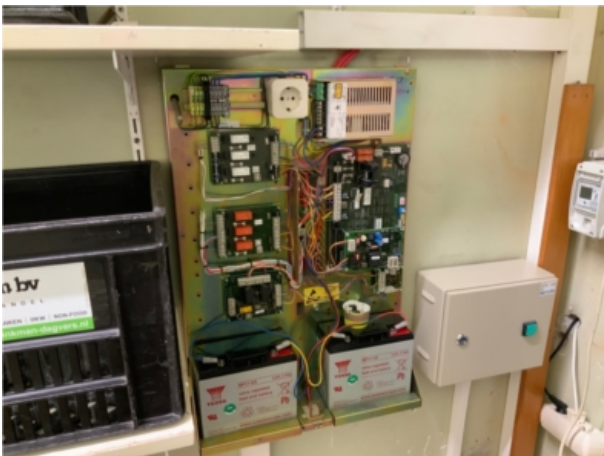
#### BMI Brandmeldinstallatie

Brandmeldinstallatie aanwezig met doormelding aan PAC/RAC en wordt jaarlijks onderhouden.

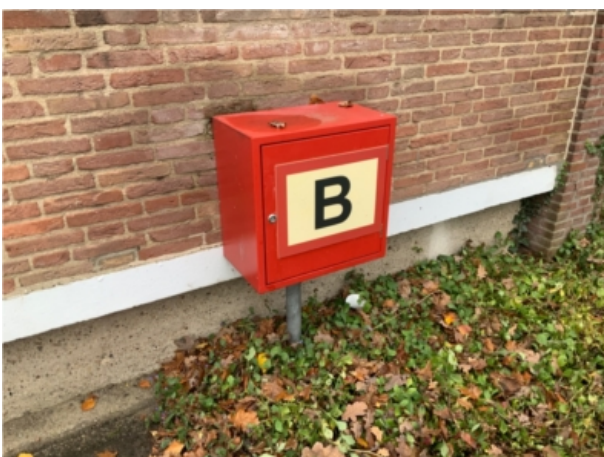
#### Droge blusleiding

Droge blusleiding aanwezig en worden periodiek onderhouden.
