Museum - Theehuis 'Het Slot Zeist'

#### Inspectie

Inspectie datum: 01 december 2023

Rapportage referentie: Prj23121349

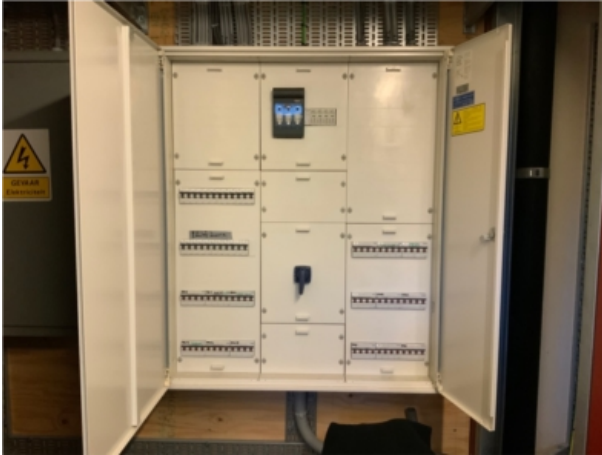
### Elektrische installatie onderhoud / keuring

Elektrische installatie is niet periodieke gekeurd. Keuring opgenomen als preventie.

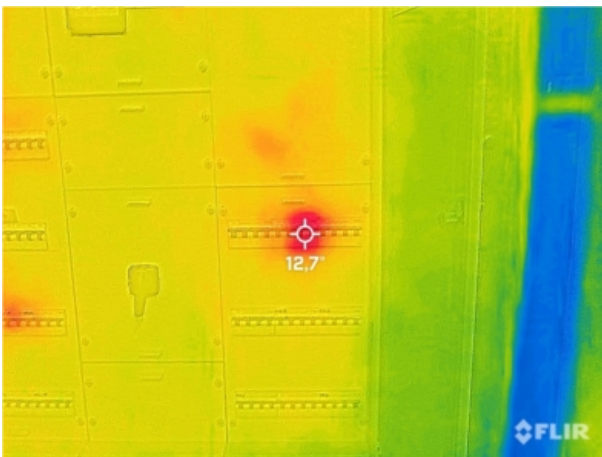
### Elektrische installatie thermografie

Geen bijzonderheden aangetroffen.

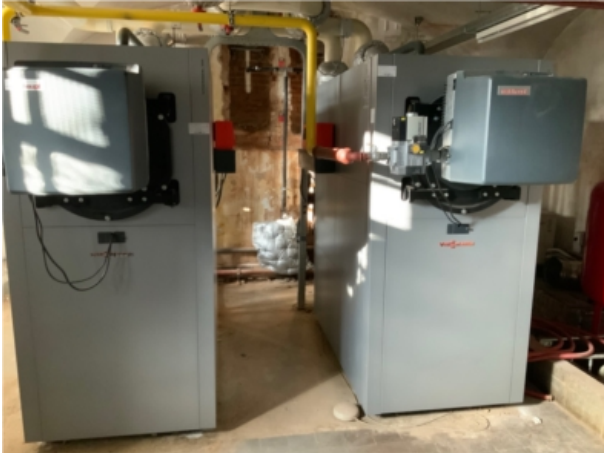
### Verwarmingsinstallatie onderhoud

De verwarmingsinstallatie wordt jaarlijks onderhouden door de installateur.

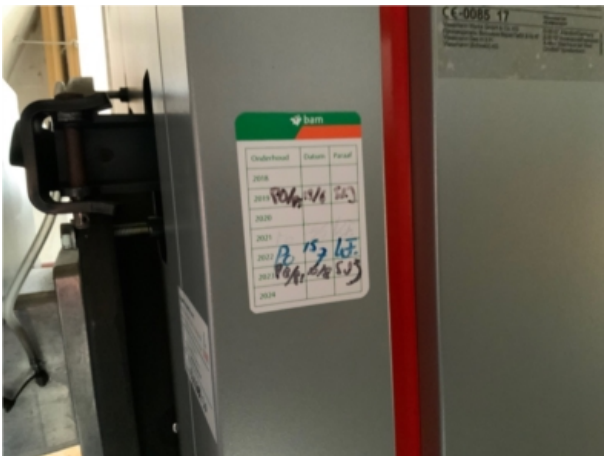
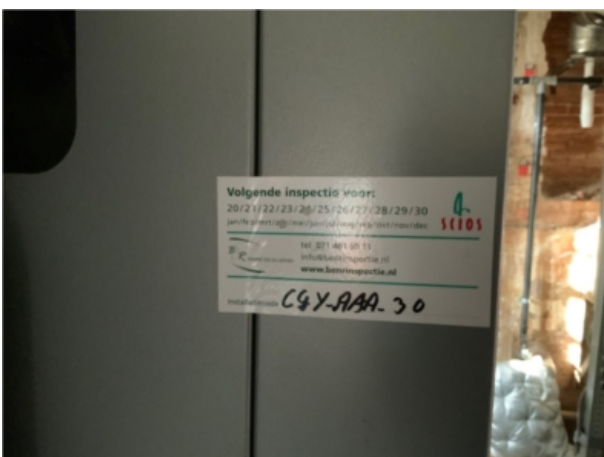
### Verwarmingsinstallatie keuring

Periodieke keuringrapport aanwezig

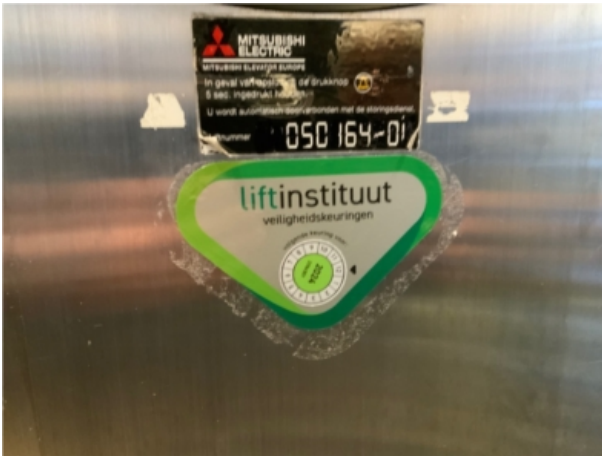
Liftinstallatie keuring / onderhoud

Geldige keuringsticker is aanwezig.

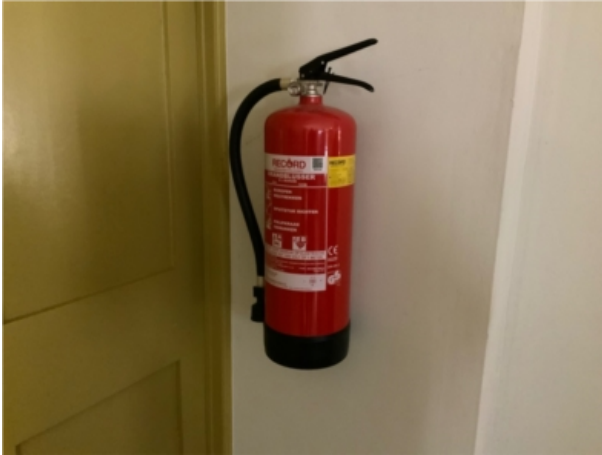
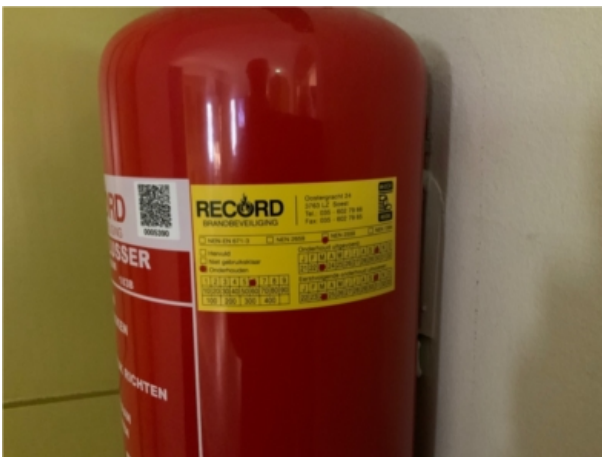
### Blusmiddelen

Brandblussers aanwezig en worden periodiek onderhouden.

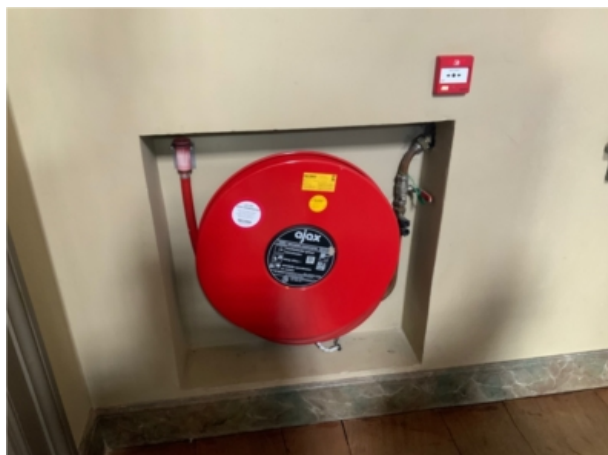
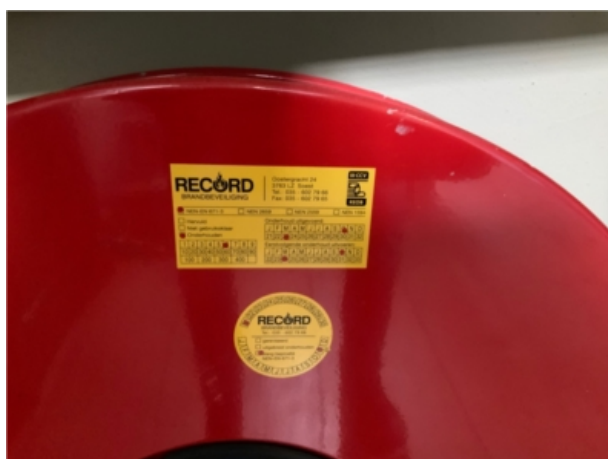
### Brandslanghaspels

Brandslanghaspels aanwezig en worden periodiek onderhouden.

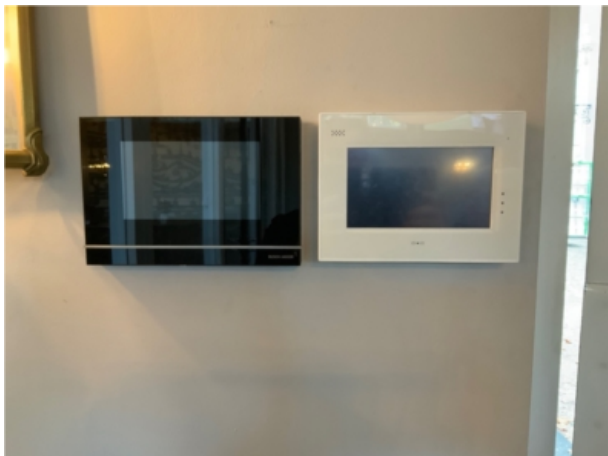
#### Inbraakbeveiligingsinstallatie

Inbraakinstallatie aanwezig, wordt jaarlijks onderhouden en heeft een doormelding aan PAC

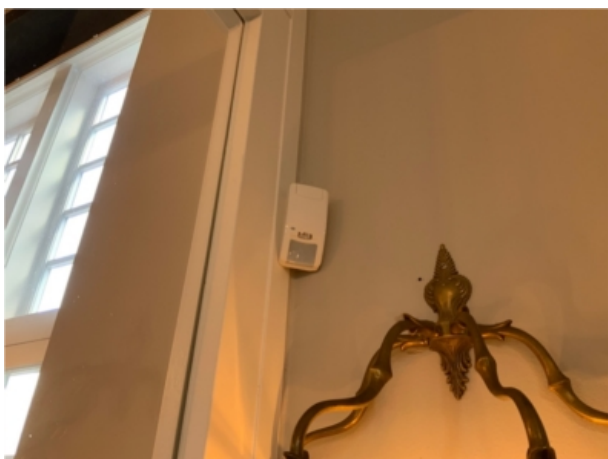
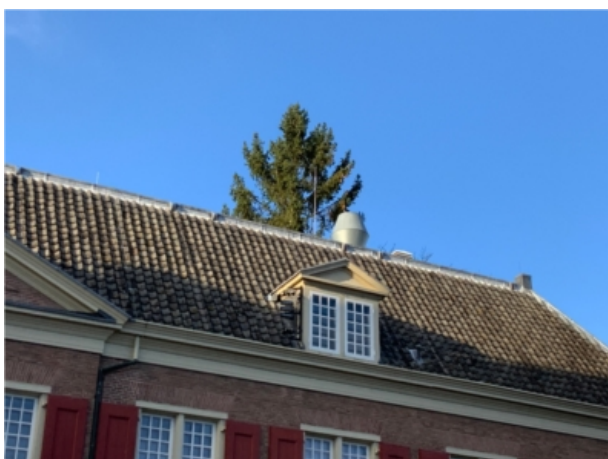
#### Bliksem- en aardingsbeveiliging

Bliksem- en aardingsbeveiliging aanwezig en wordt periodiek onderhouden.

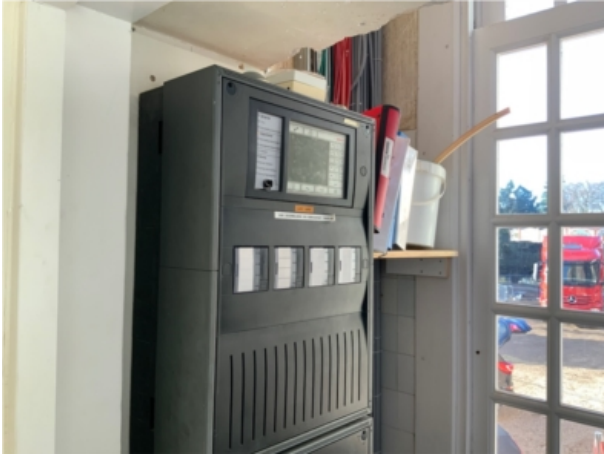
#### BMI Brandmeldinstallatie

Brandmeldinstallatie aanwezig met doormelding aan PAC/RAC en wordt jaarlijks onderhouden.
