## Gemeente Zeist

Sportcomplex Zwembad Dijnselburg

#### Inspectie

Rapportage referentie: Prj23121351

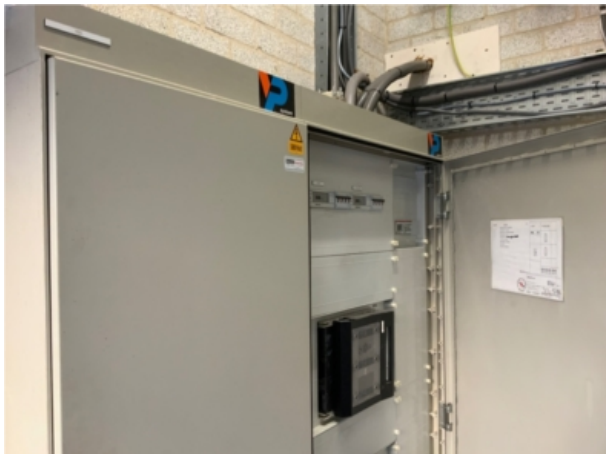
Periodieke keuringrapport aanwezig. Installatie vertoont visueel geen gebreken.

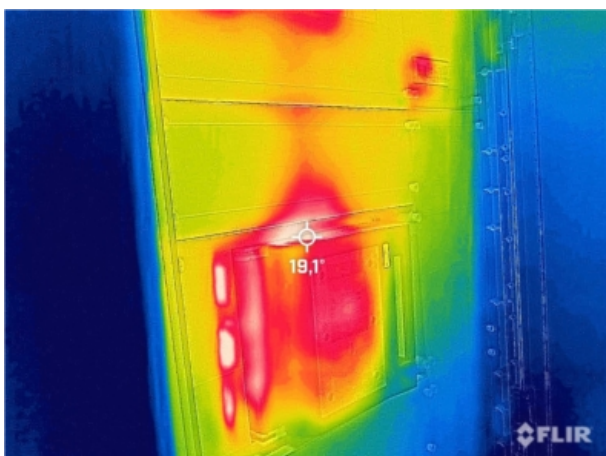
Geen bijzonderheden aangetroffen.

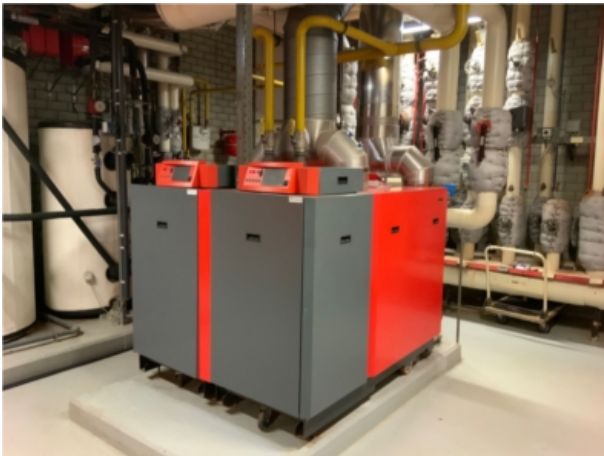
De verwarmingsinstallatie word niet (jaarlijks) onderhouden of is verlopen. Advies opgenomen als preventie.

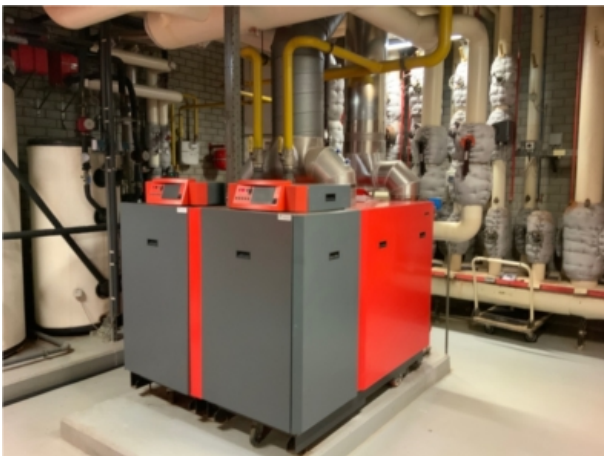
Verwarmingsinstallatie is wel SCIOS keuringsplichtig maar niet uitgevoerd. Keuring opgenomen als preventie.

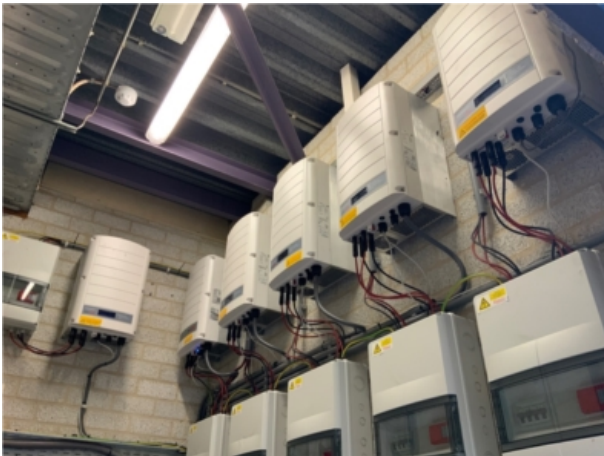
Zonnepanelen zijn niet Scope 12 gekeurd. Keuring opgenomen als preventie.

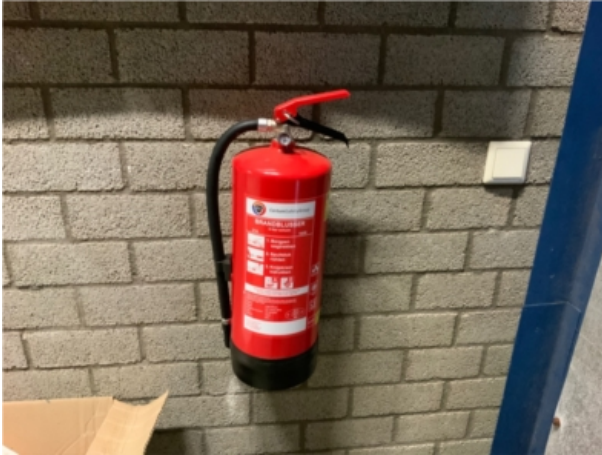
Brandblussers aanwezig en worden periodiek onderhouden.

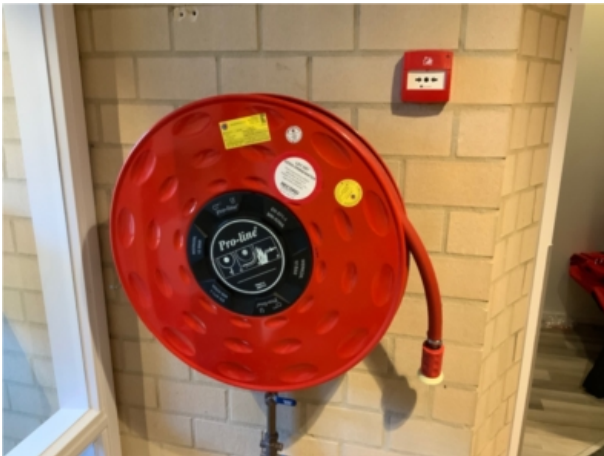
Brandslanghaspels aanwezig en worden periodiek onderhouden.

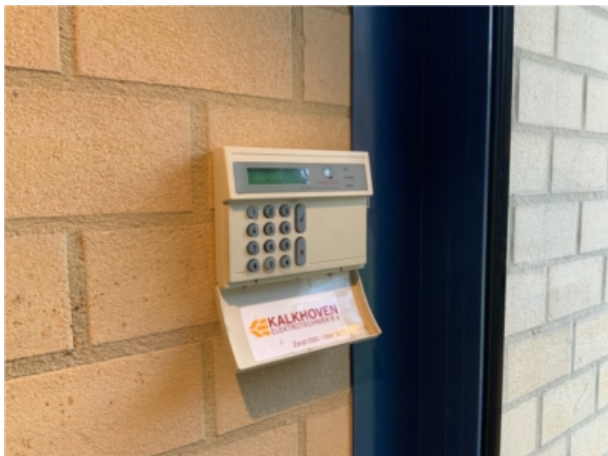
Inbraakinstallatie aanwezig, wordt jaarlijks onderhouden en heeft een doormelding aan PAC

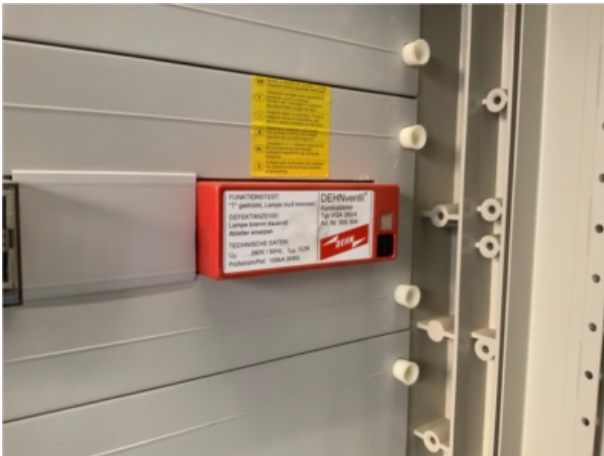
Overspanningsbeveiliging is aanwezig en operationeel.

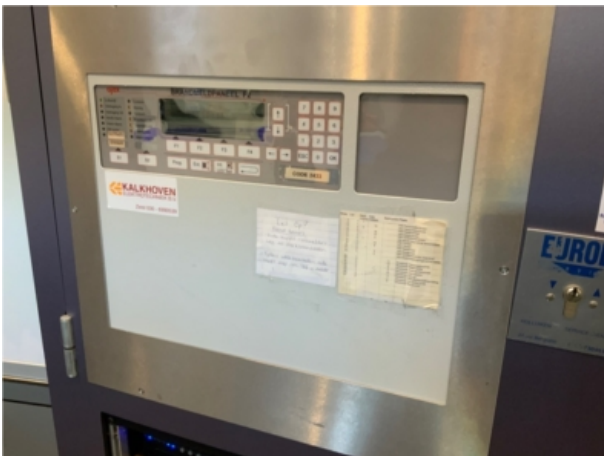
Brandmeldinstallatie aanwezig met doormelding aan PAC/RAC en wordt jaarlijks onderhouden.
