## Gemeente Beverwijk

Panta Rhei

Inspectie datum: 29 september 2021

Rapportage referentie: Prj21091092

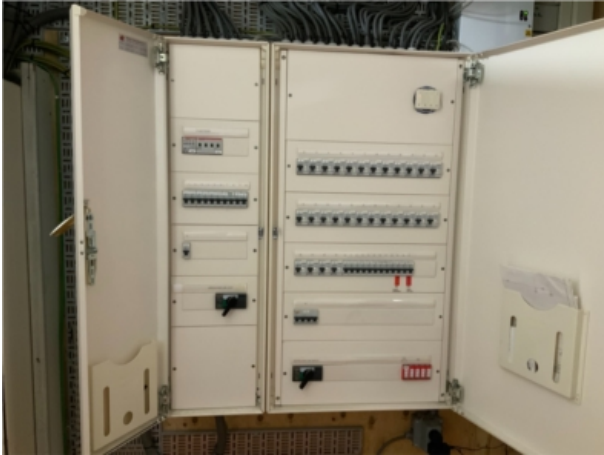
### Elektrische installatie onderhoud / keuring

Elektrische installatie is niet periodieke gekeurd. Keuring opgenomen als preventie.

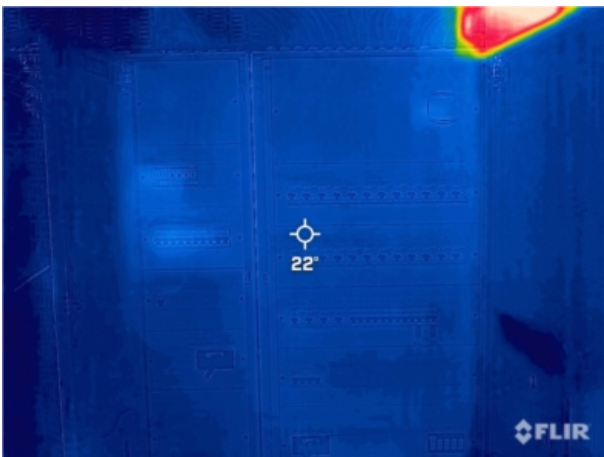
### Elektrische installatie thermografie

Geen bijzonderheden aangetroffen.

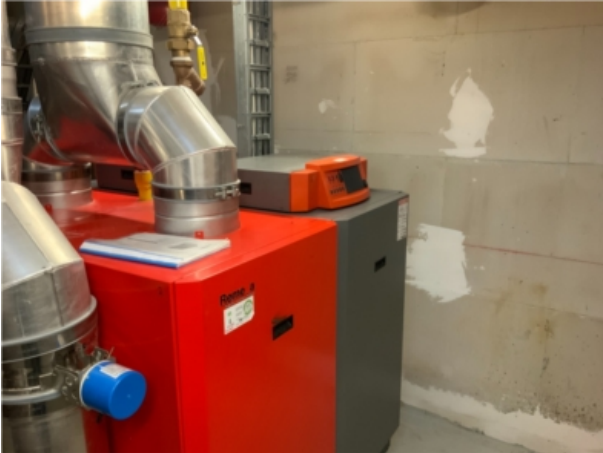
### Verwarmingsinstallatie onderhoud

De verwarmingsinstallatie wordt jaarlijks onderhouden door de installateur.

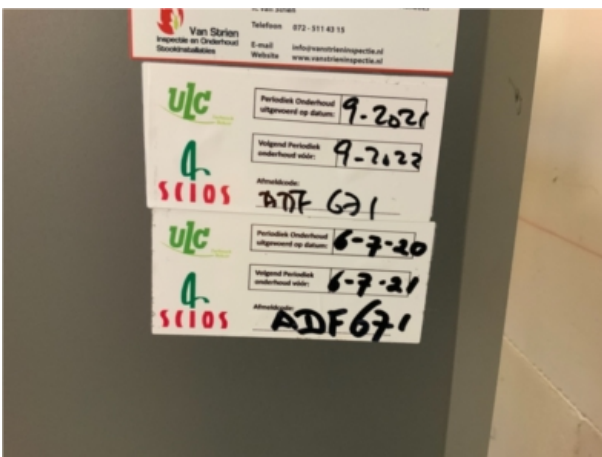
### Verwarmingsinstallatie keuring

Periodieke keuringrapport aanwezig

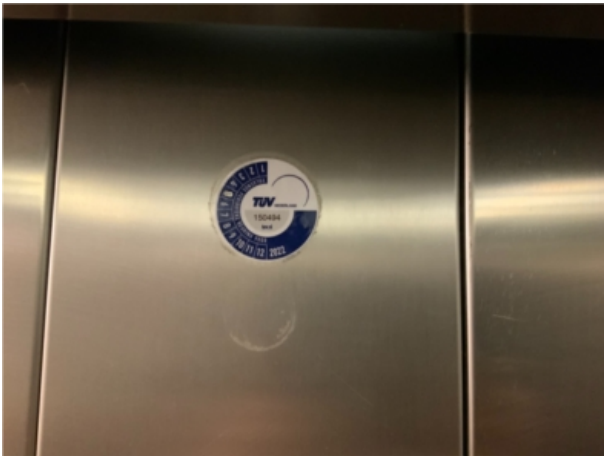
Liftinstallatie keuring / onderhoud

Geldige keuringsticker is aanwezig.

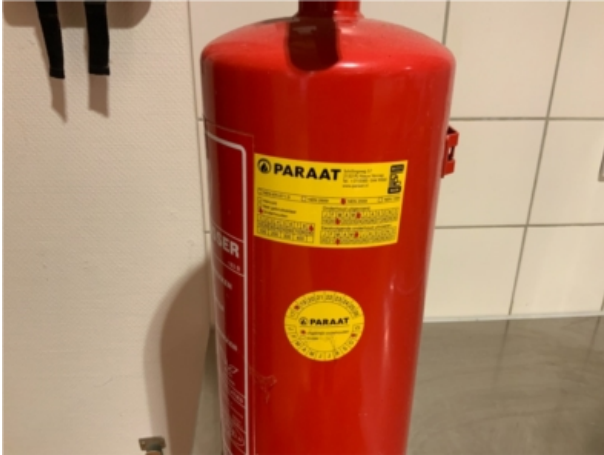
#### Blusmiddelen

Brandblussers aanwezig en worden periodiek onderhouden.

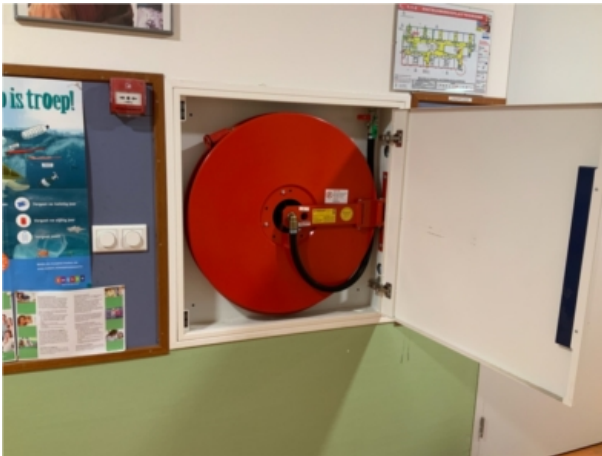
### Brandslanghaspels

Brandslanghaspels aanwezig en worden periodiek onderhouden.

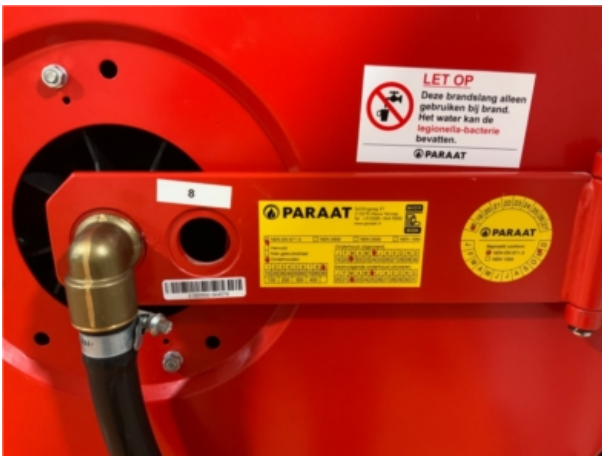
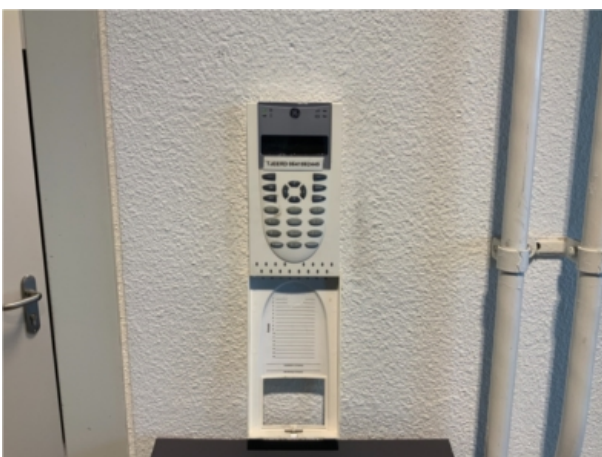
### Inbraakbeveiligingsinstallatie

Inbraakinstallatie aanwezig, wordt jaarlijks onderhouden en heeft een doormelding aan PAC

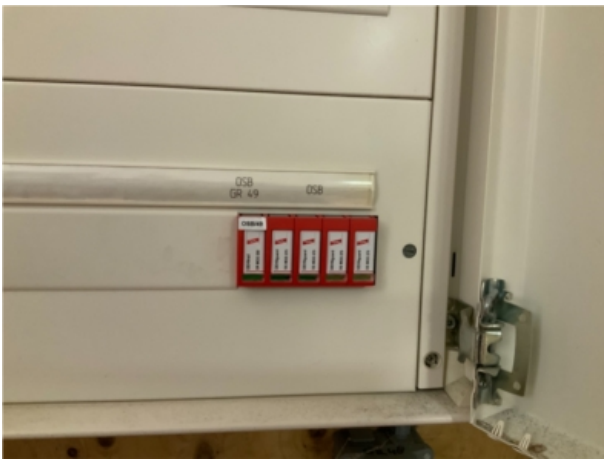
#### Overspanningsbeveiliging

Overspanningsbeveiliging is aanwezig en operationeel.

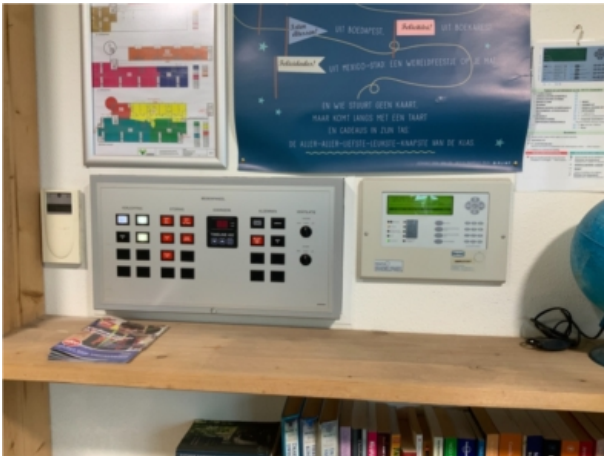
#### BMI Brandmeldinstallatie

Brandmeldinstallatie aanwezig met doormelding aan PAC/RAC en wordt jaarlijks onderhouden.
