## **BOMEN EFFECT RAPPORTAGE PROJECT RIOOLVERVANGING**

### **Wolvenstraat, Amersfoort**

Referentienummer : 221637  
Opdrachtgever : Gemeente Amersfoort  
Contactpersoon : M. Otto  
Datum rapport : 5 mei 2022

Versie 1.1 : 5 mei 2022

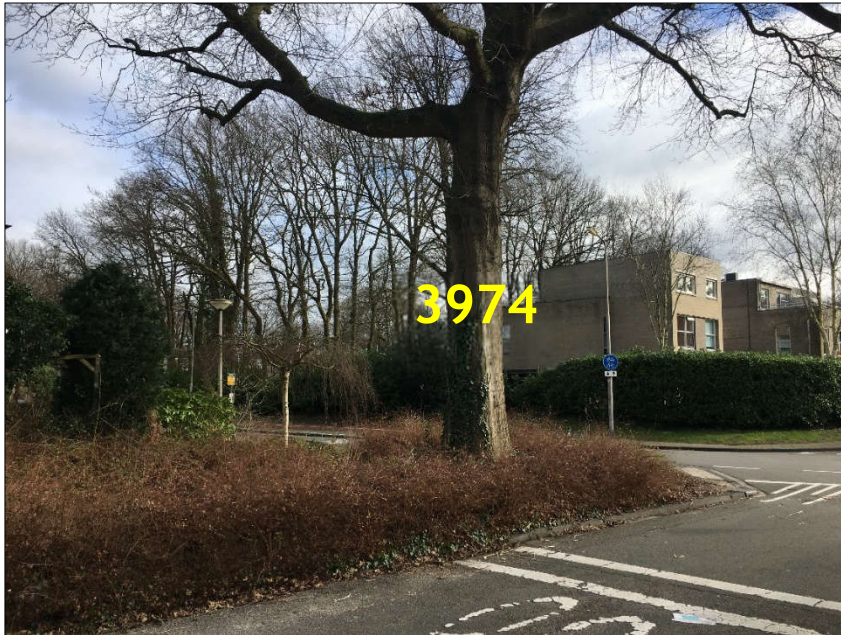
Afbeelding 11: Moeraseik: - boomkwaliteit: goed  
- beeldbepalendheid: hoog  
- kwaliteit groeiplaats: goed

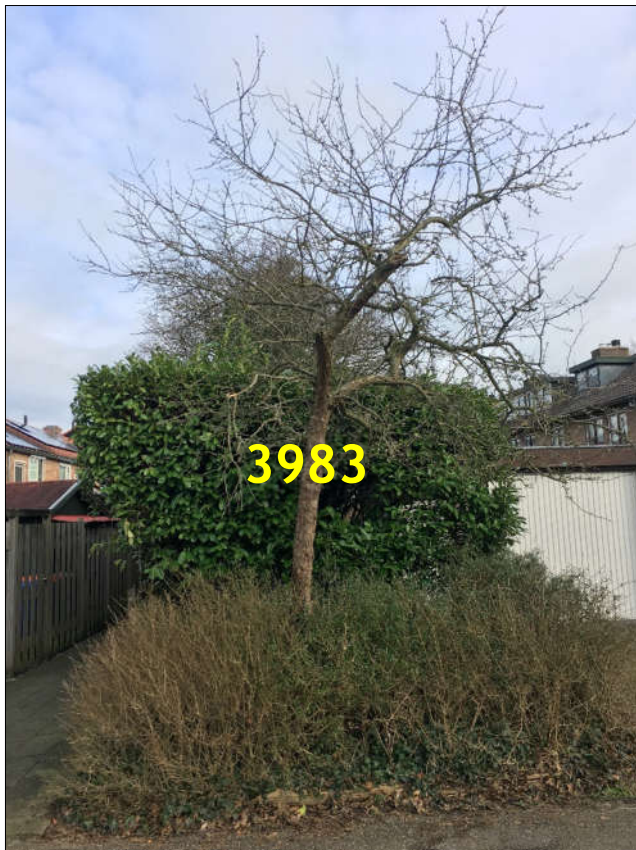
Afbeelding 12: Meidoorn: - boomkwaliteit: voldoende  
- beeldbepalendheid: laag  
- kwaliteit groeiplaats: goed

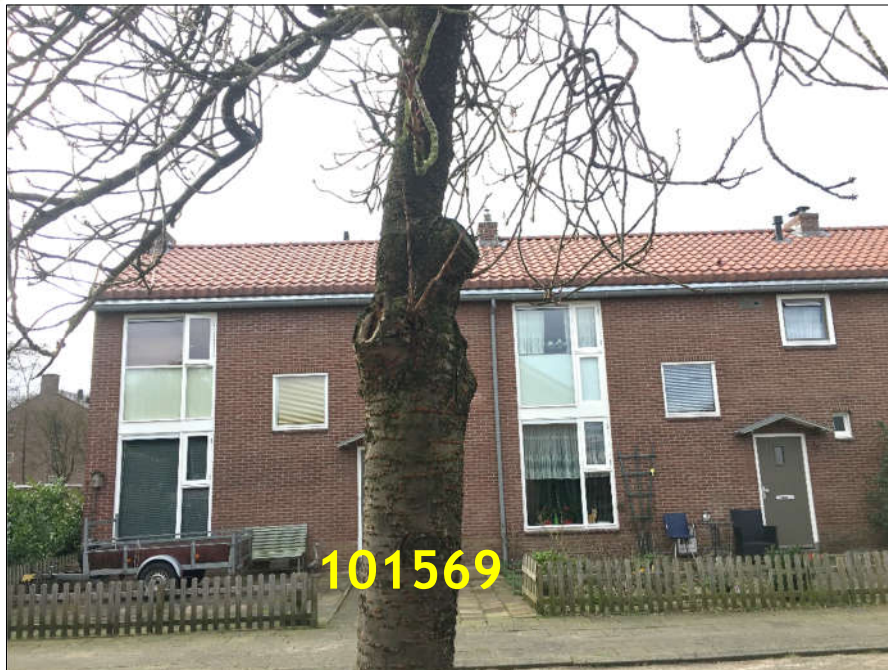
Afbeelding 13: Sierkers: - boomkwaliteit: onvoldoende (grote snoeiwonden)  
- beeldbepalendheid: laag

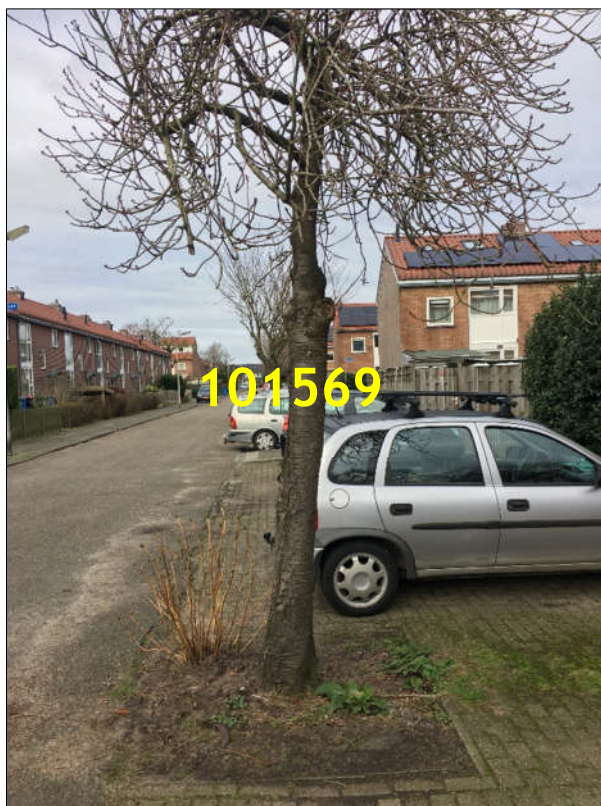
Afbeelding 14: - kwaliteit groeiplaats: slecht

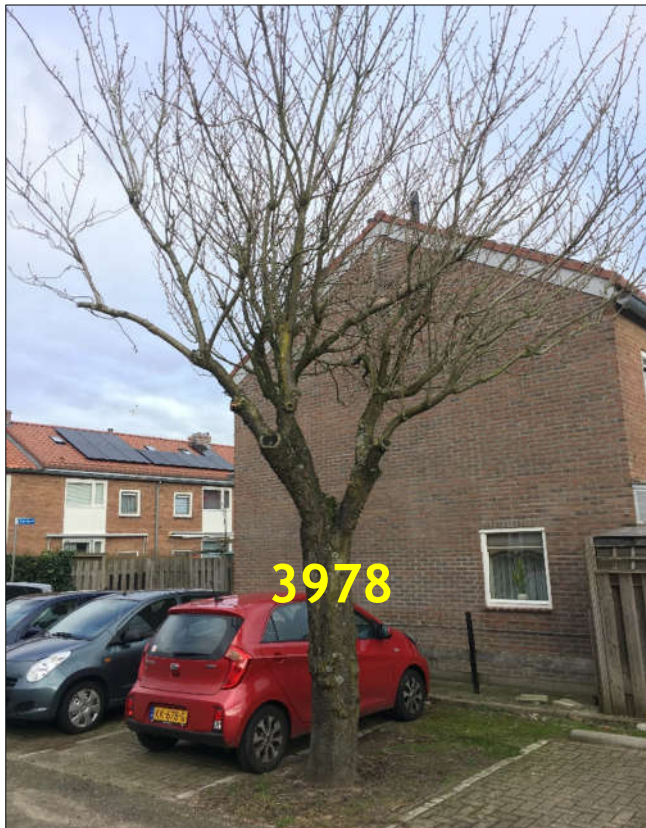
Afbeelding 15: Sierkers: - boomkwaliteit: voldoende  
- beeldbepalendheid: laag  
- kwaliteit groeiplaats: slecht

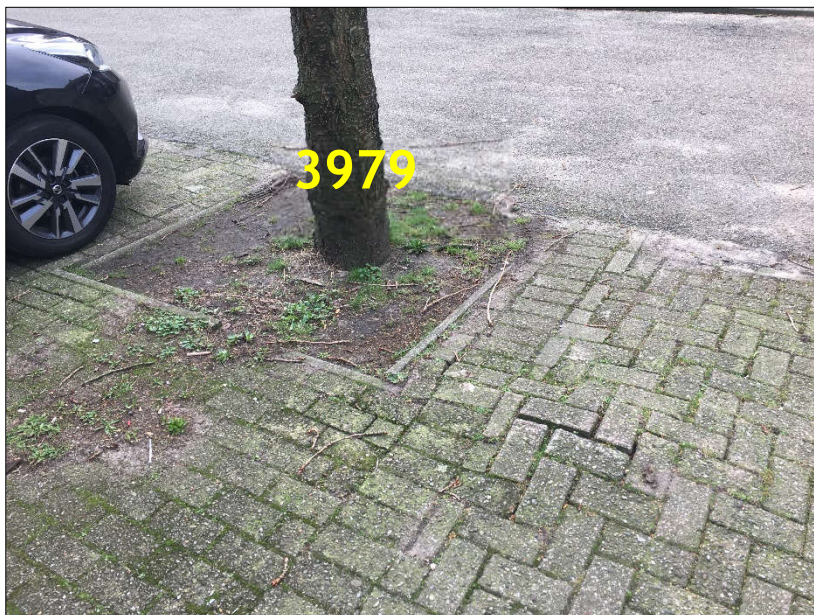
Afbeelding 16: Sierkers: kwaliteit groeiplaats: slecht

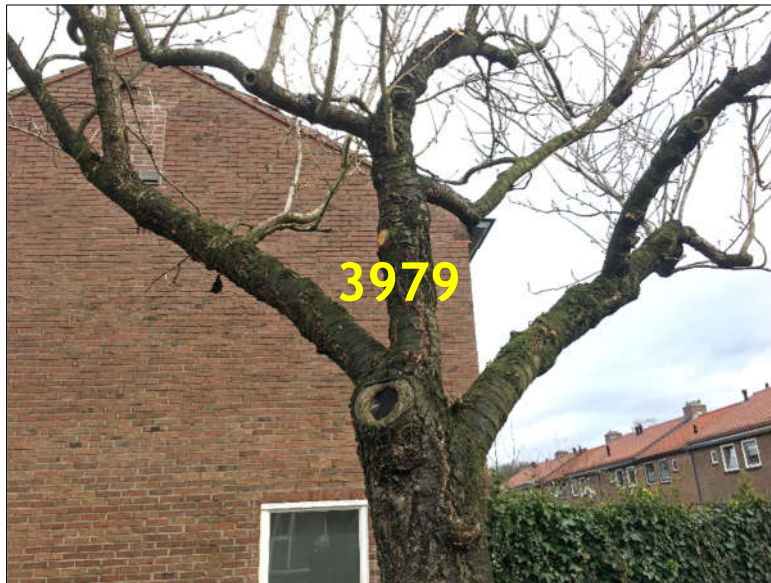
Afbeelding 17: Sierkers: - boomkwaliteit: voldoende  
- beeldbepalendheid: laag  
- kwaliteit groeiplaats: slecht

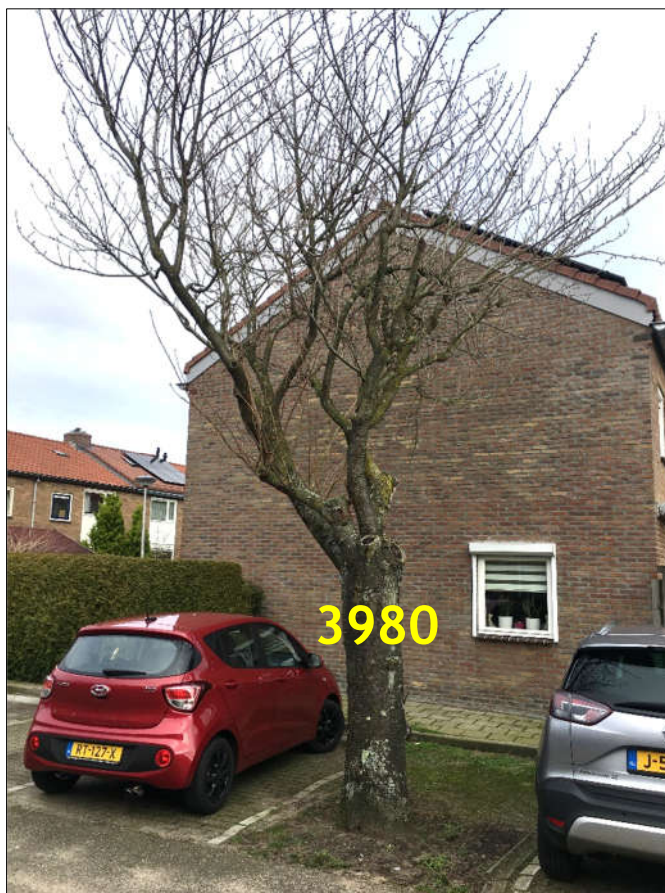
Afbeelding 18: Sierkers: - boomkwaliteit: onvoldoende (grote snoeiwonden, kroonstructuur)  
- beeldbepalendheid: laag (esthetisch)  
- kwaliteit groeiplaats: slecht

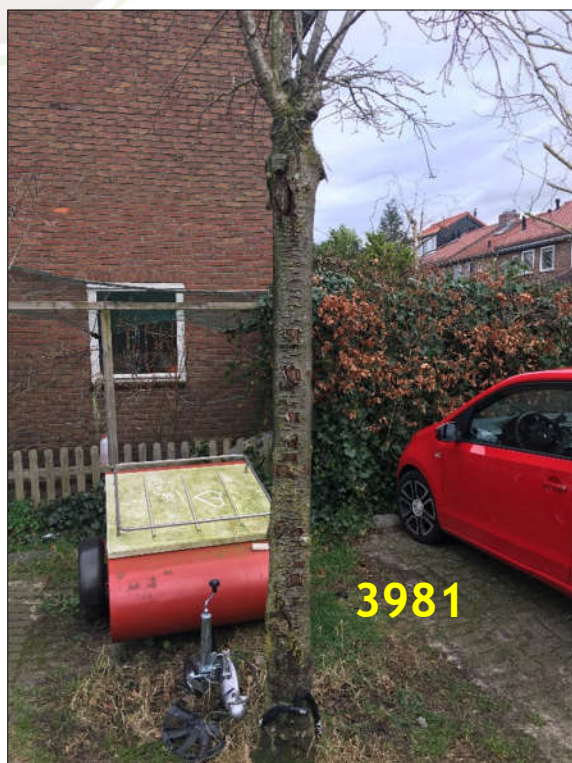
| boomnummer Amersfoort | boomsoort | boomsoort NL | Plantjaar | standplaats | boomtype | boomhoogteklasse m | stamdiameterklasse m | kroon<br>diameter m | takvrije<br>ruimte m | conditie | mechanische<br>kwaliteit | gebreken | boombeeld | toekomstverwachting | boomkwaliteit | verhardingsopdruk | kwaliteit<br>groeiplaats | beeldbepalendheid | handhaafbaarheidheid |
|---|---|---|---|---|---|---|---|---|---|---|---|---|---|---|---|---|---|---|---|
| 3981 | Prunus serrulata | Japanse sierkers | 2000 | elementenverharding | bomenrij/laar | 6 tot 12 | <20 | 2 | 2 | Voldoende | Onvoldoende | Zonnebrand<br>Stamschade | aanvaard | 5 tot 15 jaar | Onvoldoende | Matig | onvoldoende | laag | laag |

Afbeelding 19: Sierkers: - boomkwaliteit: onvoldoende  
(zonnebrand, stamschade)  
- beeldbepalendheid: laag  
- kwaliteit groeiplaats: onvoldoende

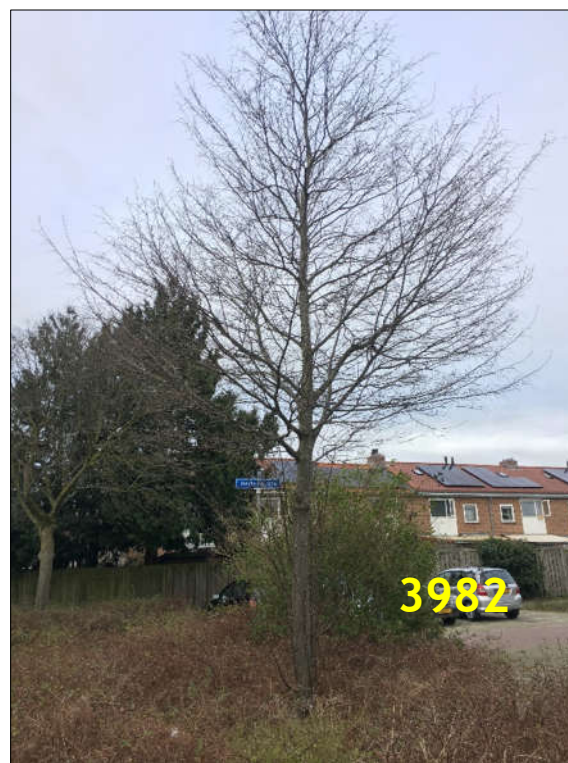
Afbeelding 20: Haagbeuk: - boomkwaliteit: goed  
- beeldbepalendheid: gemiddeld  
- kwaliteit groeiplaats: goed

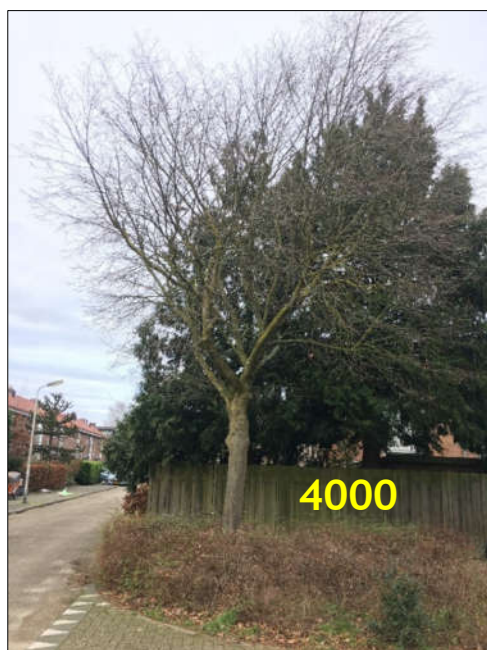
Afbeelding 21: Haagbeuk: - boomkwaliteit: voldoende  
- beeldbepalendheid: hoog  
- kwaliteit groeiplaats: goed

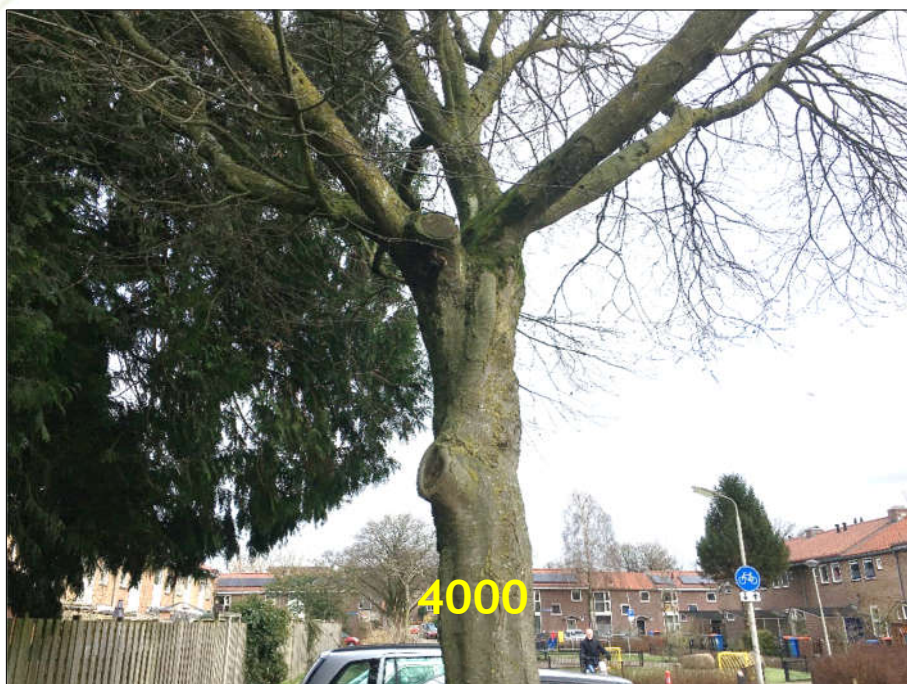
Afbeelding 22: Haagbeuk: - boomkwaliteit: voldoende (ondanks grote snoeiwonden)

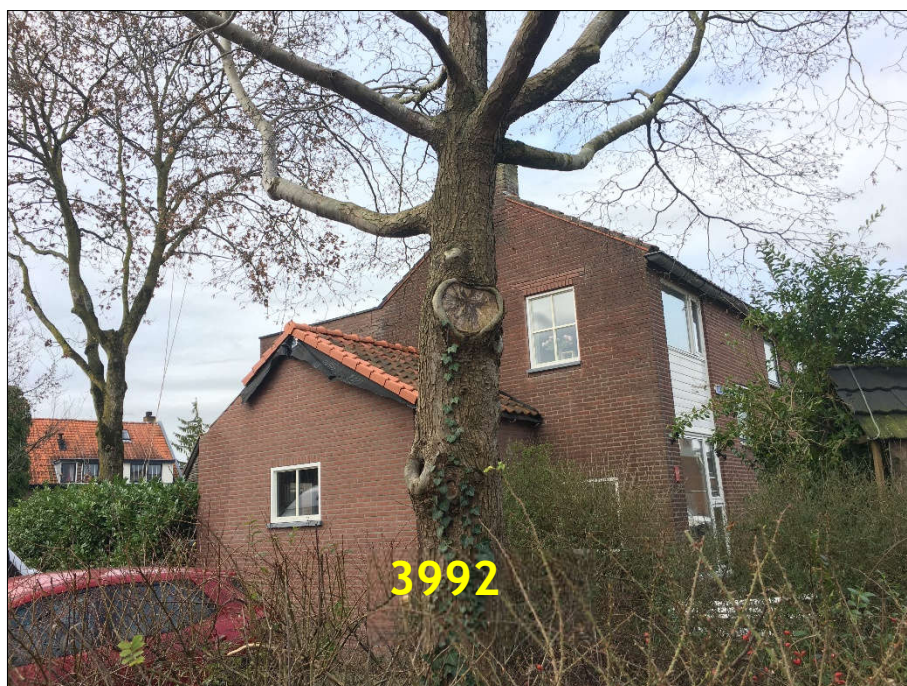
Afbeelding 23: Hopbeuk: - boomkwaliteit: voldoende  
- beeldbepalendheid: hoog  
- kwaliteit groeiplaats: goed

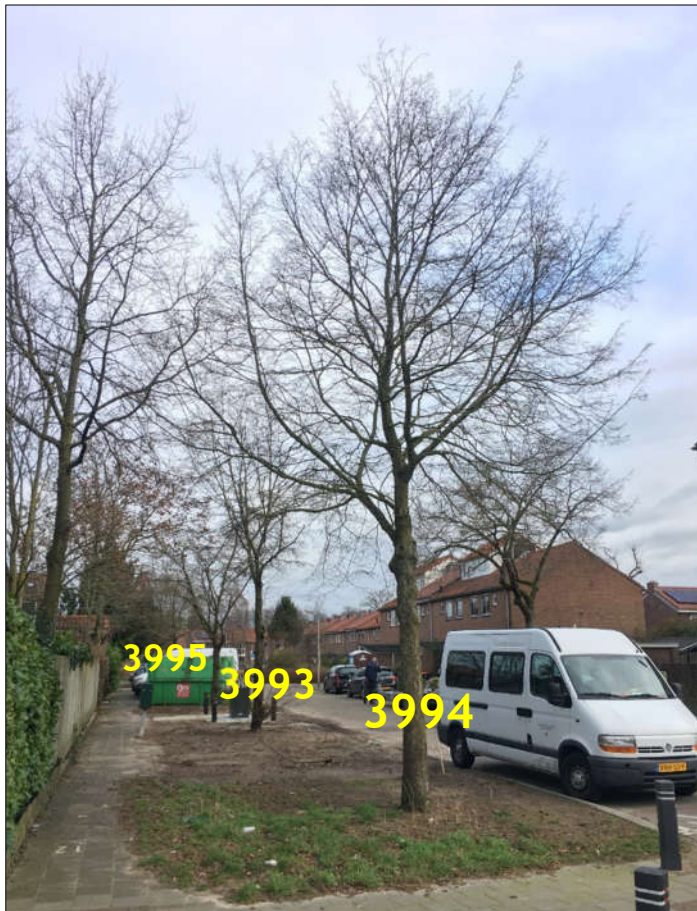
Afbeelding 24: 3 hopbeuken: - boomkwaliteit: vlnr: onvoldoende, voldoende, goed  
- beeldbepalendheid: vlnr: gemiddeld, hoog, hoog  
- kwaliteit groeiplaats: goed

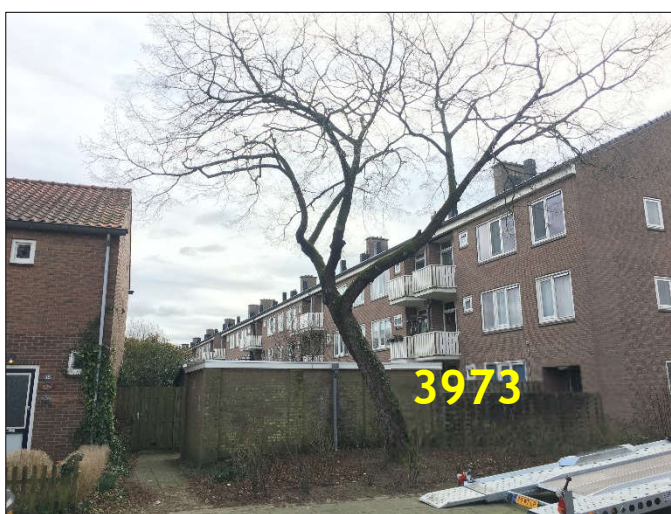
Afbeelding 25: Hopbeuk: - boomkwaliteit: voldoende  
- beeldbepalendheid: hoog  
- kwaliteit groeiplaats: goed

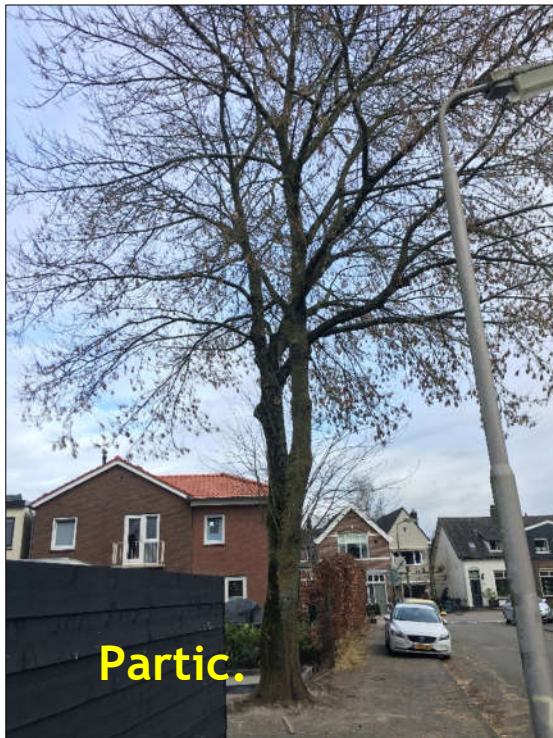
Afbeelding 26: Vedersdoorn: - boomkwaliteit: goed  
- beeldbepalendheid: hoog

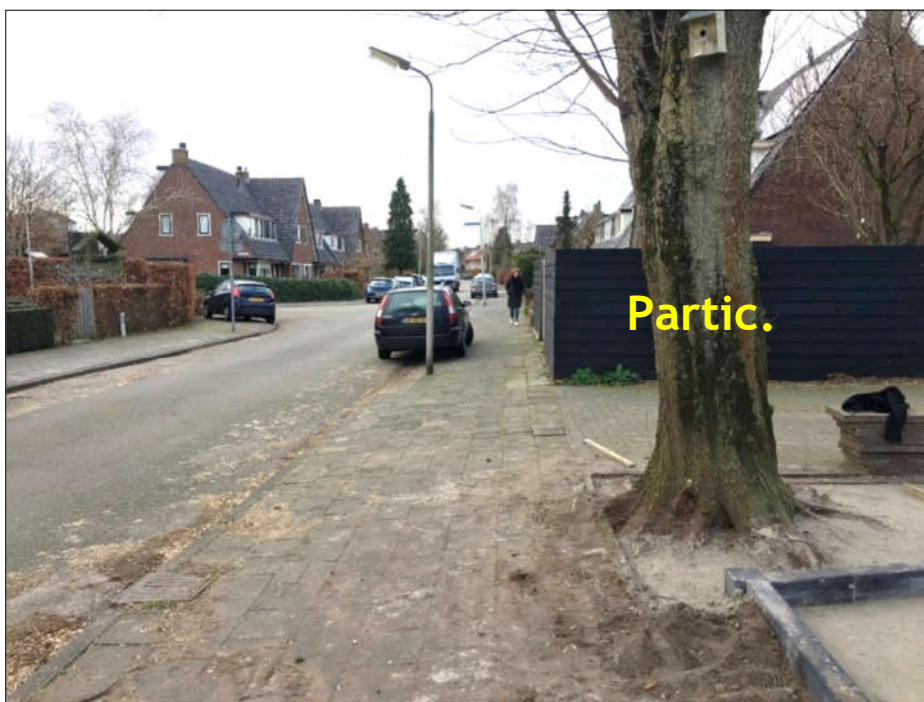
Afbeelding 27: Vedesdoorn:- kwaliteit groeiplaats: slecht

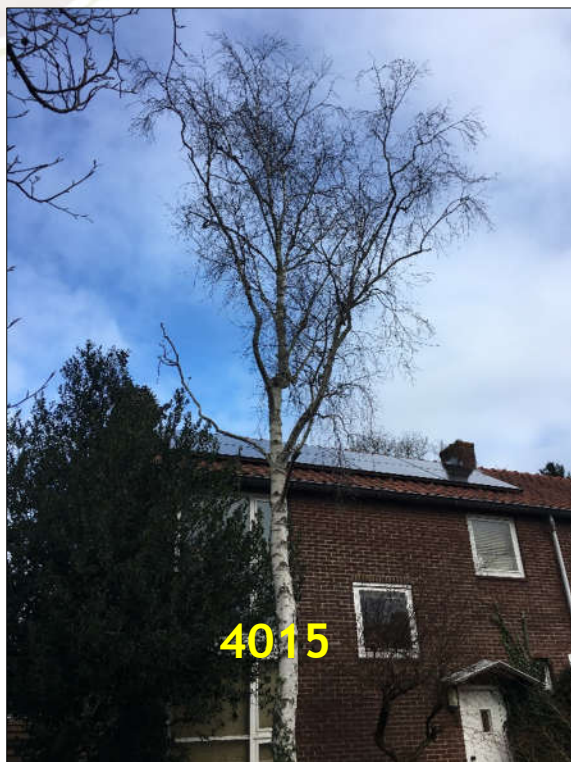
Afbeelding 28: Berk: - boomkwaliteit: onvoldoende  
- beeldbepalendheid: laag  
- kwaliteit groeiplaats: voldoende

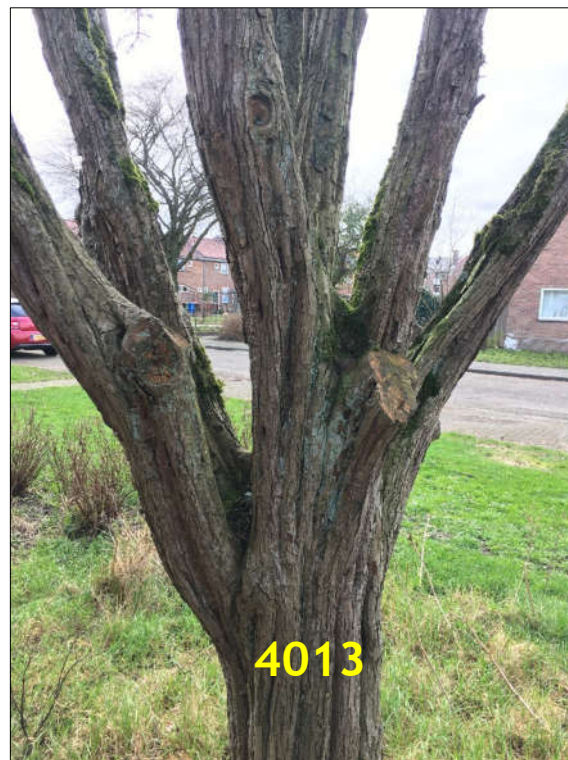
Afbeelding 29: Meidoorn: - boomkwaliteit: onvoldoende  
(grote snoeiwonden, rotting stam)

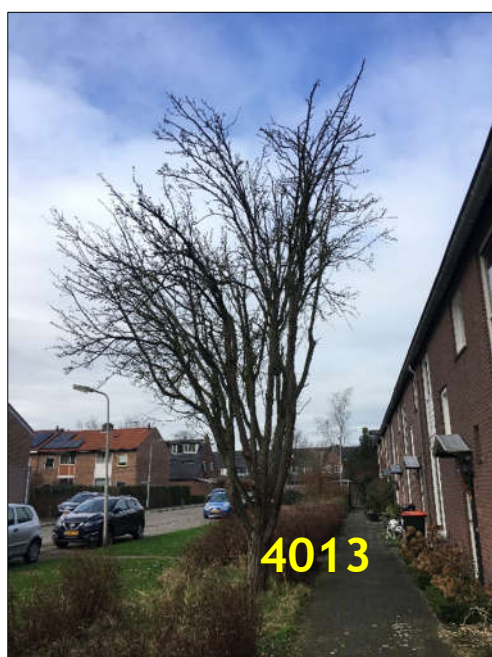
Afbeelding 30: Meidoorn: - boomkwaliteit: onvoldoende  
- beeldbepalendheid: laag  
- kwaliteit groeiplaats: voldoende

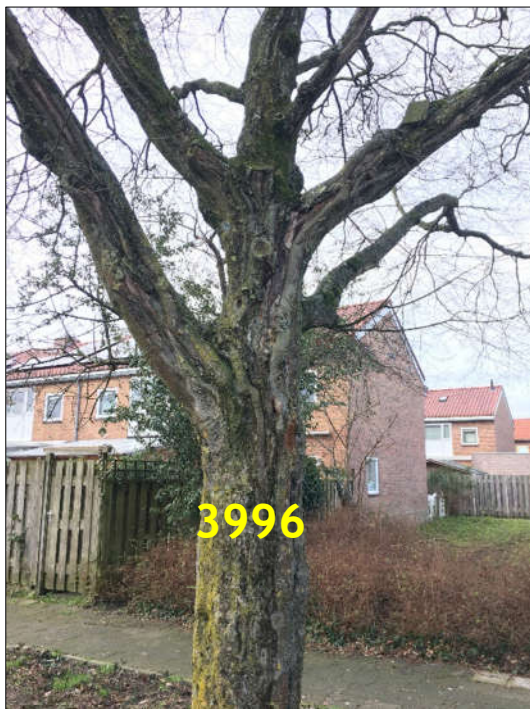
| boomnummer Amersfoort | boomsoort | boomsoort NL | Plantjaar | standplaats | boomtype | boomhoogteklasse m | stamdiameterklasse m | kroon<br>diameter m | takvrije<br>ruimte m | conditie | mechanische<br>kwaliteit | gebreken | boombeeld | toekomstverwachting | boomkwaliteit | verhardingsopdruk | kwaliteit<br>groeiplaats | beeldbepalendheid | handhaafbaarheidheid |
|---|---|---|---|---|---|---|---|---|---|---|---|---|---|---|---|---|---|---|---|
| 3996 | Carpinus betulus quercifolia | Eikbladige haagbeuk | 1970 | ruw gras | solitair | 12 tot 18 | 30-50 | 10 | 3 | Voldoende | Onvoldoende | Omvangrijke<br>stamvoetschade | aanvaard | 5 tot 15 jaar | Onvoldoende | | goed | gemiddeld | laag |

Afbeelding 31: Haagbeuk: - boomkwaliteit: onvoldoende (omvangrijke stamvoetschade, rotting)  
- beeldbepalendheid: gemiddeld  
- kwaliteit groeiplaats: goed

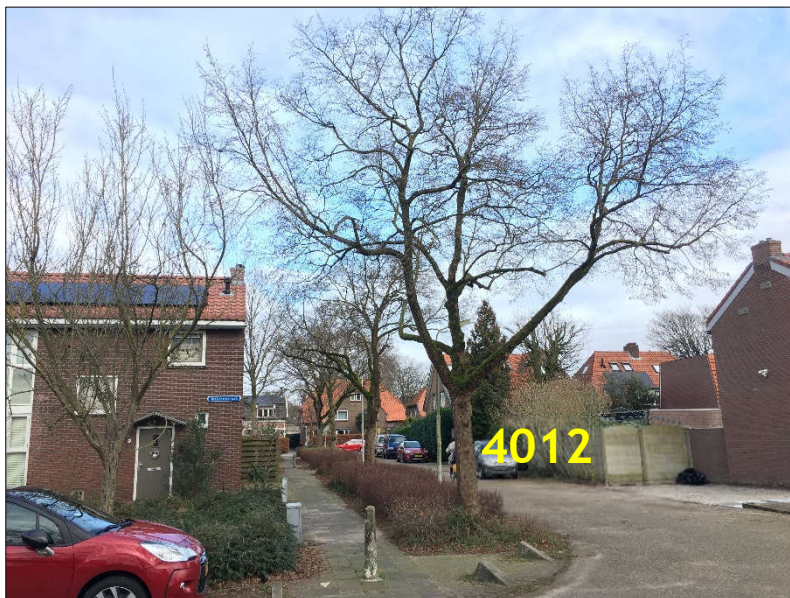
Afbeelding 32: Hopbeuk: - boomkwaliteit: voldoende  
- beeldbepalendheid: hoog  
- kwaliteit groeiplaats: goed

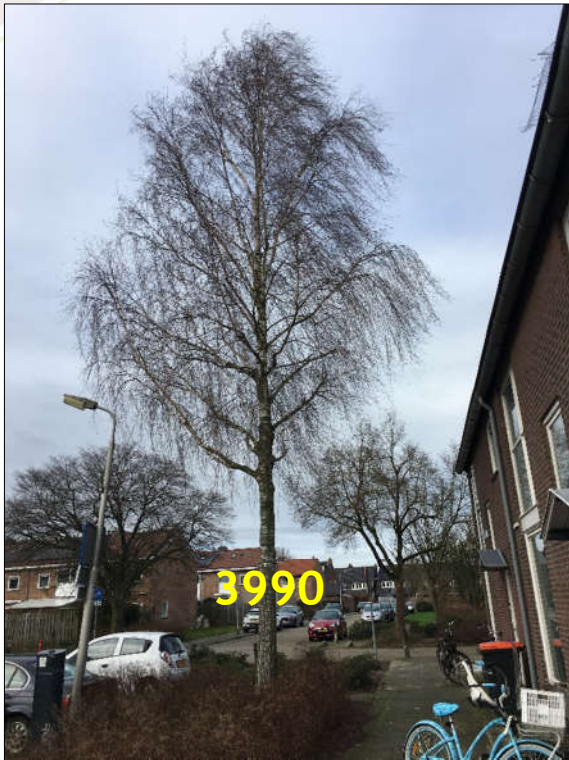
Afbeelding 33: Berk: - boomkwaliteit: goed  
- beeldbepalendheid: hoog  
- kwaliteit groeiplaats: goed

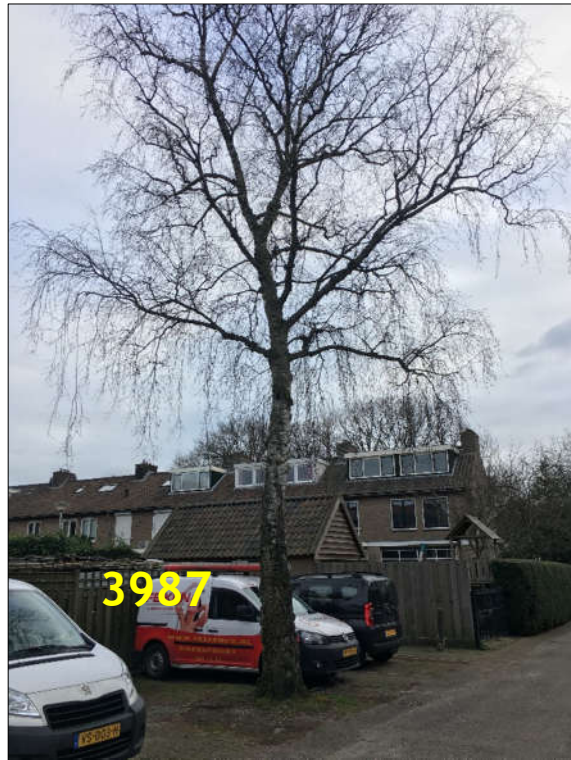
Afbeelding 34: Berk: - boomkwaliteit: voldoende  
- beeldbepalendheid: gemiddeld

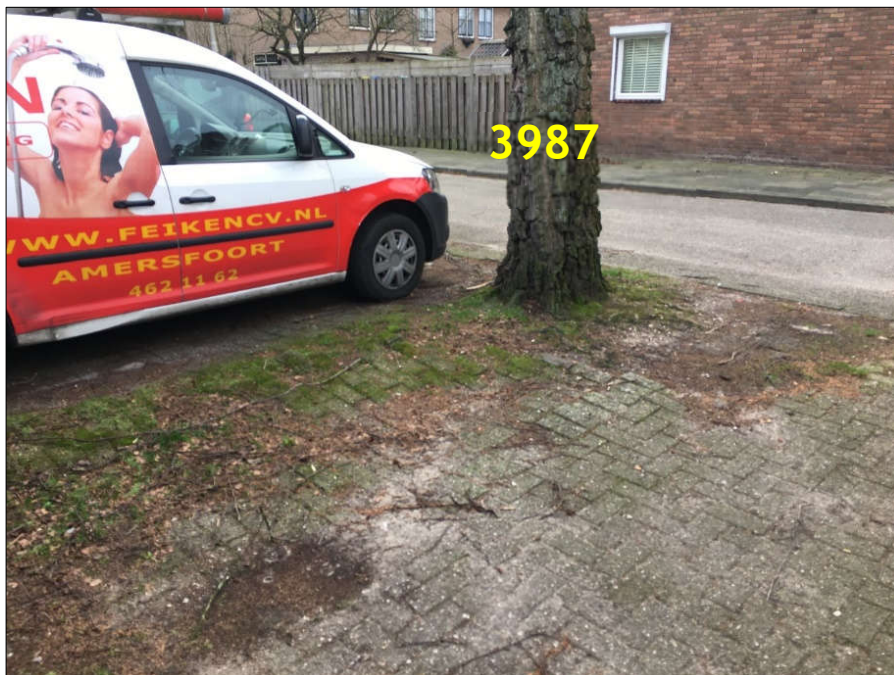
Afbeelding 35: Berk: -kwaliteit groeiplaats: slecht
