# Risico informatie rapport

**Gemeente Etten-Leur**

**MFA / brede school de Vleer**

Verzekeringnemer: Gemeente Etten-Leur  
Adres: Roosendaalseweg 4  
Plaats: 4875 AA Etten-Leur  
Bezoek datum: 27-09-2023

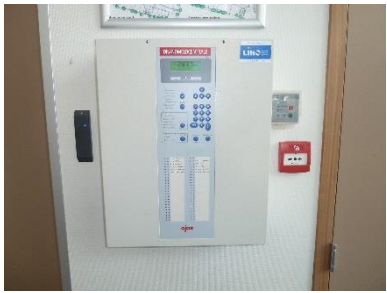
| Brand | |
|---|---|
| Brandweerorganisatie: | De kazerne van de vrijwillige brandweer Etten-leur ligt op 2-3 km. afstand. De aanrijtijd wordt geschat op 5-7 minuten. De brandweer is bekend met de locatie. Er zijn geen obstakels in de aanrijroute. Bij de personeelsingang / brandweeringang is geen brandweersleutelkluis aangebracht. |

| Personeelsingang/brandweer ingang met BMC | Personeelsingang/ ingang wijkcentrum / KDV | Leerlingen ingang buitenzijde. |

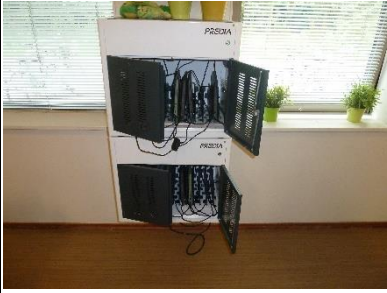
| Overige risico's | |
|---|---|
| Acculaders: | Er zijn interne laptop kosten aanwezig waar laptops geladen kunnen worden. De laptops worden geladen tijdens de schooltijden. |

| Laptopkasten | CV ketels technische ruimte | Server ruimte scholen |

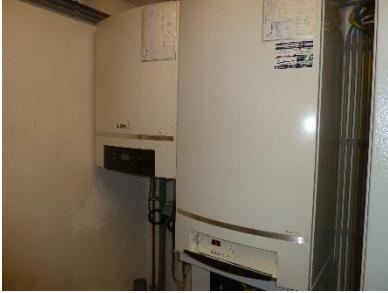
| Uitgebreide risico's | |
|---|---|
| Waterschade risico's | Op de begane grond (Gymzaal) en 1 <sup>e</sup> V technische ruimte zijn CV ketels met pompen aangebracht. In deze ruimten is geen waterlekkage aanwezig. Hiervoor is een advies opgenomen. |

Wanneer de pompen in de CV ruimten niet goed functioneren of er treed lekkage op, kan er een behoorlijke waterschade ontstaan, ten gevolge van water dat niet kan worden afgevoerd en de ruimte zal vullen. Breng in de ruimte voor de waterbehandeling en buffervaten waterdetectie aan. Laat deze een lekkage doormelden naar de particuliere alarmcentrale (SMC).

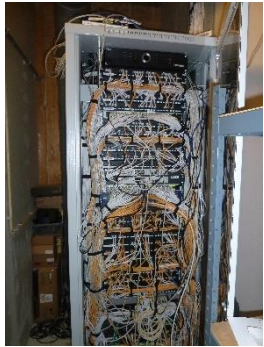
| Overige risico's | |
|---|---|
| Server ruimte: | In de MFA is een serverruimte bij de scholen aanwezig. De ruimte wordt gekoeld met een airco. De ruimte is voorzien van een automatische melder. |

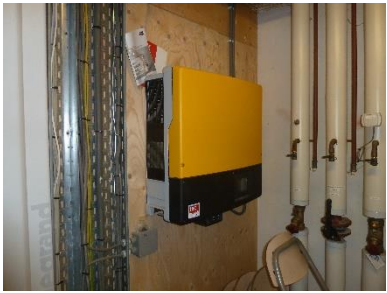
| Zonnepanelen installatie: | |
|---|---|
| Locatie: | Op een deel van het platte dak zijn zonnepanelen (40) aangebracht. De omvormer hangt in de technische ruimte op de 1 <sup>e</sup> V onder aut. Brandmelder detectie.<br>De zonnepanelen installatie krijgt het vereiste onderhoud. Bij de oplevering is er een Scope 12 keuring uitgevoerd. Hiervoor is een advies opgenomen.<br>Tevens is er een zonneboiler op plat dak aangebracht. |

| Omvormer zonnepanelen technische ruimte. | Dak met deel luchtbehandelingskanalen en zonnepanelen. | Containers KDV tegen gevel MFA |

Het niet juist installeren van zonnepanelen (PV-installaties) kan leiden tot brandgevaar of zelf elektrocutie. Een kwaliteitscontrole en het regelmatig inspecteren van de installatie is daarom van groot belang. Daarom uw PV-installatie laten keuren conform SCIOS scope 12 (technisch document 18). Dit betreft een EBI (Eerste bijzonder inspectie) en de eventueel geconstateerde gebreken laten herstellen. Na deze grondslag volgen er in de toekomst Periodiek Inspecties (PI) en deze minimaal eenmaal per vijf jaar herhalen, tenzij verzekeraars anders hebben voorgeschreven/geclausuleerd.

Ter voorkoming van brandschade door een vlamboog, de aanvullende aanbeveling vlamboogdetectie laten aanbrengen of te laten controleren of dit staat ingeschakeld. Hiermee kunnen de gehele stringen / lussen (DC zijde) vanuit de omvormerzijde worden bewaakt en gemonitord. Dit betreft maatwerk, afgesteld op en getest op de plaatselijke omgevingsinvloeden. Ook de laagspanningsinstallatie (AC zijde) kan hiermee aanvullend worden beveiligd. Door beide zijden uit te schakelen wordt er zeker gesteld dat een vlamboogdetectie te allen tijde wordt gedoofd.

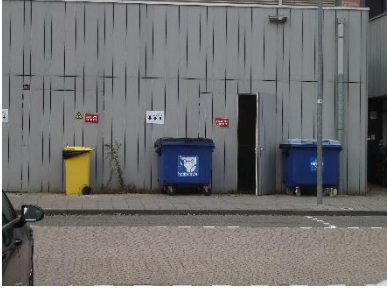
| Overige risico's | |
|---|---|
| Buitenopslag: | Er is geen sprake van brandgevaarlijke buitenopslag. (echter het KDV heeft niet afgesloten kunststof containers tegen de gevel van de MFA geplaatst. Hiervoor is een advies opgenomen. |

De buiten opgestelde kunststof afval container van het KDV bij voorkeur vervangen door een stalen container die afgesloten kan worden. Door het vervangen/afsluiten van de container wordt voorkomen dat de inhoud van de container eenvoudig kan worden aangestoken of voor brandoverslag kan zorgen. Tevens is het advies de containers niet tegen de gevel van het gebouw te plaatsen maar op redelijke afstand (10 mtr.).

Een alternatief hiervoor kan zijn deze te plaatsen in een afsluitbare geheel metalen containerombouw systemen, zoals bijvoorbeeld BinYard dat op de markt brengt.
