# Risico-informatie rapport

**Gemeente Etten-Leur**

**Oude Raadshuis**

**Markt 1**

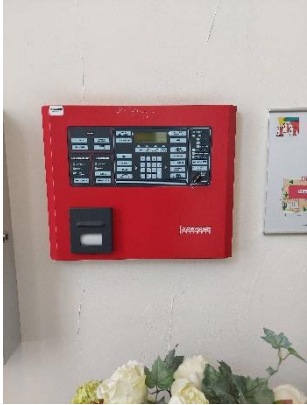
| BMC nabij hoofdingang | Synoptisch tableau naast BMC | Oude raadshuis voorzijde met hoofdingang |

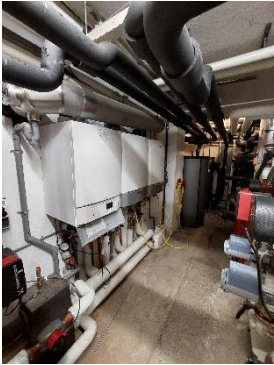
| Uitgebreide risico's | |
|---|---|
| Waterschade risico's | In de kelder waar de cv-ketels zijn aangebracht met de waterpompen en opslagvaten is geen water afvoer of waterdetectie. Hiervoor is een advies opgenomen. |

| Cv-ketels in kelder. | Server rack kelder met IBMC | Plat dak met 2 Airco units.<br>Zolder aan voorzijde |

Breng in technische ruimten met watervoerende installaties waterdetectie aan. Laat deze een lekkage doormelden naar een particuliere alarmcentrale of naar een storingsdienst. Aanvullend kunnen er waterkeringen rondom de vloerdoorvoeren worden aangebracht.

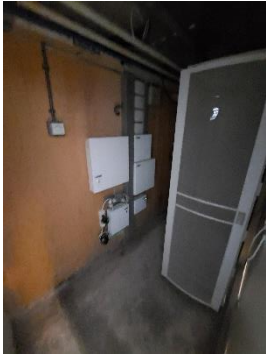
| Overige risico's | |
|---|---|
| Server ruimte: | In de kelder is een geventileerde kast/ruimte waar een serverrack is ondergebracht. De ruimte wordt gekoeld door natuurlijke ventilatie. De ruimte is voorzien van een automatische melder. |

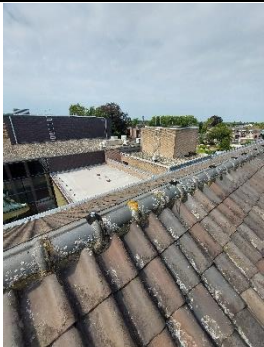
| Zolder achterzijde met achteringang en liftopbouw | Zolder voorzijde met torenopbouw. | Achterzijde oude raadshuis met achteringang nieuwe deel |
