# Risico informatie rapport

**Gemeente Etten-Leur**  
**Cultuurhuis de Nobelaer**

## RISICO INFORMATIE RAPPORT

Verzekeringnemer: Gemeente Etten-Leur  
Adres: Roosendaalseweg 4  
Plaats: 4875 AA Etten-Leur  
Bezoek datum: 23-08-2023

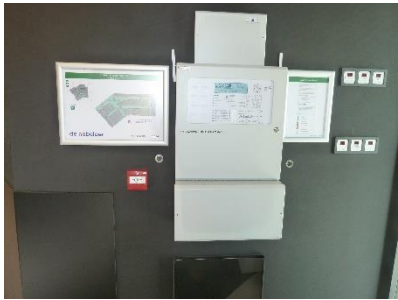
| Brand | |
|---|---|
| Brandweerorganisatie: | De kazerne van de vrijwillige brandweer Etten-leur ligt op 500 mtr. afstand. De aanrijtijd wordt geschat op max. 5 minuten. De brandweer is bekend met de locatie. Er zijn geen obstakels in de aanrijroute. Bij de personeelsingang / brandweeringang is geen geen brandweersleutelkluizen aangebracht. |

| Personeelsingang/brandweer ingang met BMC | Hoofdingang/ publieksingang | Warme keuken met frituur |

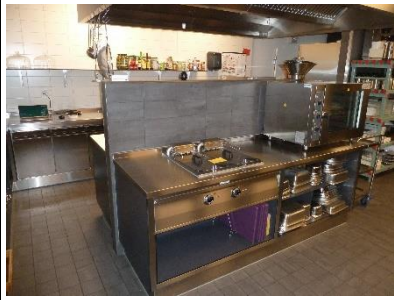
| Uitgebreide risico's | |
|---|---|
| (Warme) keuken | Er is een warme keuken aanwezig bij de Foyer. Naast een oven is er ook een elektrische frituur aanwezig. De warme keuken is voorzien van automatische hitte melders. De gevelopeningen tussen de foyer en keuken is afgeschermd met een 30 min brandwerend scherm. Hiervoor is een advies opgenomen. |

Het advies is om regelmatig onderhoud te plegen aan het afzuigkanaal. Het is op dit moment niet bekend hoe vaak dit gedaan wordt. Er is verder een elektrische frituur aanwezig ook deze moet in het onderhoudsplan meegenomen te worden.

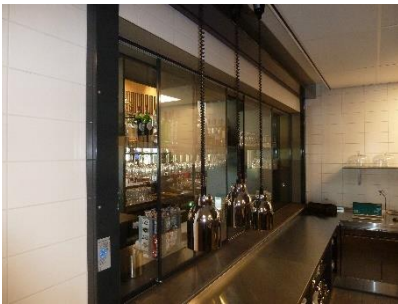
| Brandwerend scherm tussen keuken en foyer | Water buffer vaten tech. Ruimte. | Warmte pompen op dak in afgeschermd ruimte |

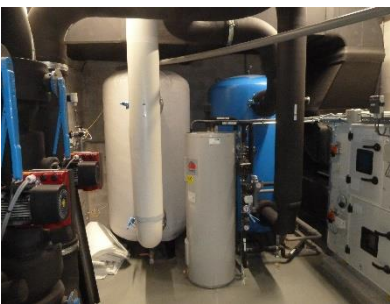
| Uitgebreide risico's | |
|---|---|
| Waterschade risico's | Op de begane grond naast de werkplaats zijn waterbuffervaten aangebracht. In deze ruimte is geen waterlekage aanwezig. Hiervoor is een advies opgenomen. |

Wanneer de pompen in de waterbufferruimte niet goed functioneren of er treed lekkage op, kan er een behoorlijke waterschade ontstaan, ten gevolge van water dat niet kan worden afgevoerd en de ruimte zal vullen. Breng in de ruimte voor de waterbehandeling en buffervaten waterdetectie aan. Laat deze een lekkage doormelden naar de particuliere alarmcentrale (SMC).

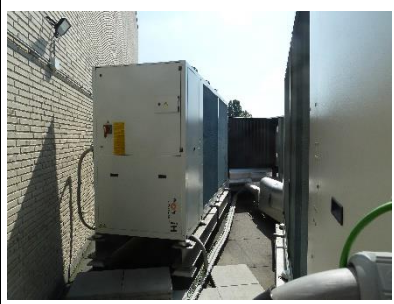
| Verwarming installatie: | |
|---|---|
| Staat van onderhoud: | De installatie verkeerd visueel in goede staat. Op het dak in een open maar afgeschermd ruimte zijn 2 warmtepompen aangebracht. |

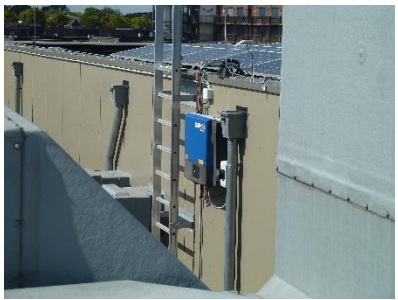
| Zonnepanelen installatie: | |
|---|---|
| Locatie: | Op nagenoeg het gehele platte dak zijn zonnepanelen aangebracht. De verschillende omvormers (3) hangen eveneens op het dak. De omvormers zijn niet afgeschermd of overkapt. Hiervoor is een advies opgenomen.<br>De zonnepanelen installatie krijgt het vereiste onderhoud. |

| Deel zonnepanelen met 1 van de 3 omvormers. | Dak met deel luchtbehandelingskanalen. | Theaterzaal gezien vanaf de toneeltoren. |

Het niet juist installeren van zonnepanelen (PV-installaties) kan leiden tot brandgevaar of zelf elektrocutie. Een kwaliteitscontrole en het regelmatig inspecteren van de installatie is daarom van groot belang. Daarom uw PV-installatie laten keuren conform SCIOS scope 12 (technisch document 18). Dit betreft een EBI (Eerste bijzonder inspectie) en de eventueel geconstateerde gebreken laten herstellen. Na deze grondslag volgen er in de toekomst Periodiek Inspecties (PI) en deze minimaal eenmaal per vijf jaar herhalen, tenzij verzekeraars anders hebben voorgeschreven/geclausuleerd.

Ter voorkoming van brandschade door een vlamboog, de aanvullende aanbeveling vlamboogdetectie laten aanbrengen of te laten controleren of dit staat ingeschakeld. Hiermee kunnen de gehele stringen / lussen (DC zijde) vanuit de omvormerzijde worden bewaakt en gemonitord. Dit betreft maatwerk, afgesteld op en getest op de plaatselijke omgevingsinvloeden. Ook de laagspanningsinstallatie (AC zijde) kan hiermee aanvullend worden beveiligd. Door beide zijden uit te schakelen wordt er zeker gesteld dat een vlamboogdetectie te allen tijde wordt gedoofd.

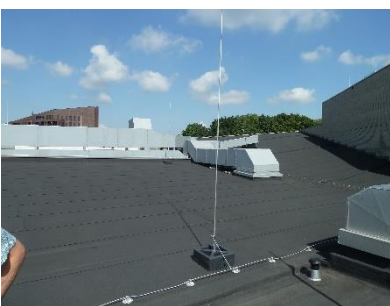
| Gebouw installaties | |
|---|---|
| Luchtbehandeling / Airco | Luchtbehandeling installatie per bouwdeel op dak geplaatst. |

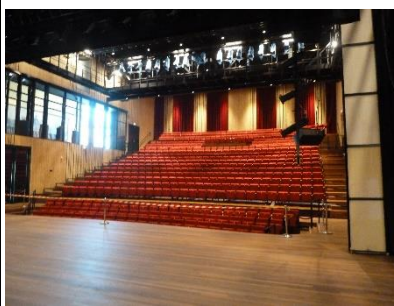
| Uitgebreide risico's | |
|---|---|
| Theater | In het theater zijn geen additionele risico's. In de toneel toren is een aspiratie systeem opgenomen. In de zaal zijn automatische melders en niet automatische melders aangebracht. |
