# Risico-informatie rapport

**Gemeente Etten-Leur**

**Parkeergarage Centrum Oost/West**

**Valpoort 1**

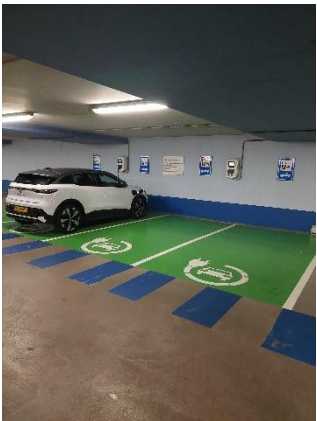
| Overige risico's | |
|---|---|
| Acculaders: | Er zijn geen interne acculaders aanwezig t.b.v. fietsen of andere apparatuur. Er zijn in de parkeergarage 4 laadpunten voor voertuigen aangebracht. De laadpunten staan onder detectie van de Listkabel. De laadpunten zijn halverwege de parkeergarage aangebracht. |

| 4 laadpunten voertuig | NSA met eigen diesel voorraadtank. | Een van de toegangen bovengronds met aut. Melders. |

Elektrische voertuigen zijn in de basis niet gevaarlijker dan voertuigen met een brandstofmotor. Er is nog geen (duidelijke) wet- en regelgeving omtrent het laden van voertuigen in ondergrondse/ gesloten parkeergarages. Wel is het zo dat een elektrisch voertuig zich moeilijk laat blussen. Daarom aanvullend de volgende adviezen:

- Sta maximaal 5 elektrische voertuigen toe in een niet gesprinklerde parkeergarage.
- Het plafond aan de onderzijde te isoleren met A1 materiaal (conform de NEN 13501), inclusief het kernmateriaal.

- Anders het plafond (en eventuele wanden) te bekleden met een brandwerend plaatmateriaal (bijvoorbeeld Promatec) van minimaal 30 mm dik. Dit, om de hitte te kunnen absorberen en zodoende de (draag) constructie te beschermen tegen beschadigingen.

- Plaats de laders (indien mogelijk) zo dicht mogelijk bij de uitgang.
- Koppel de laadpalen aan de brandmeldinstallatie zodat de laadpalen spanningsloos gemaakt worden in geval van calamiteiten.

- Een (centrale) noodknop wordt hierbij geadviseerd. Het is belangrijk dat deze noodknop de doormelding activeert naar een bewaakte meldkamer;
- Methode van laden minimaal mode 3 en opgeleverd worden conform de NEN 1010.

- (Mode 4 laden - gelijkstroomladen - uitsluitend toegestaan in specifiek brandcompartiment en/of in gesprinklerde omgeving)
- Sta uitsluitend het gebruik van onbeschadigde en originele laadkabels toe die voldoen aan IEC 62196 alsook laadkabels van voldoende lengte (geen verlengsnoeren).

- Sluit ze zo aan dat ze niet beschadigd kunnen worden.
- Wanneer in de toekomst uitbreiding van het aantal laadplaatsen wordt overwogen, het plan voor extra laadpalen vooraf laten toetsen door het bevoegde gezag (brandweer) en uw verzekeraar(s).
