## Asbestinventarisatie rapport excl. destructief onderzoek (conform procescertificatieschema asbest)

### De riolering onder het maaiveld Julianalaan - Hoeksekade te Bergschenhoek

: Gemeente Lansingerland  
: Riolering Julianalaan Hoeksekade Bergschenhoek  
: Dhr. W.H.T. Alkemade (SCA-code: 51E-040621-411842)  
: Dhr. M. de Vries (SCA-code: 51E-051121-411880)

: A3986  
: 1

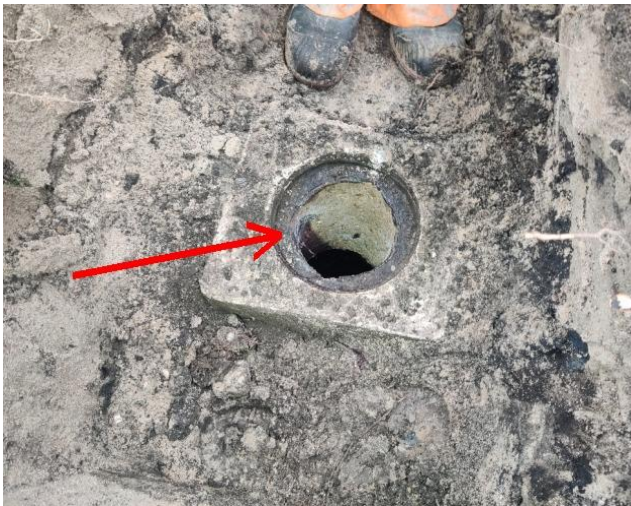
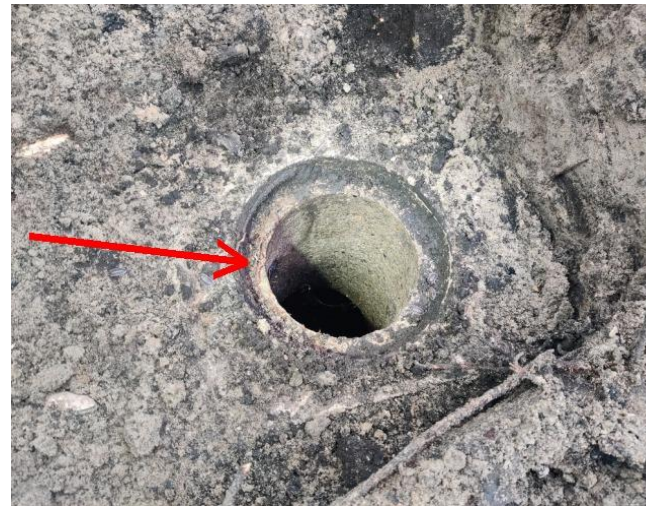
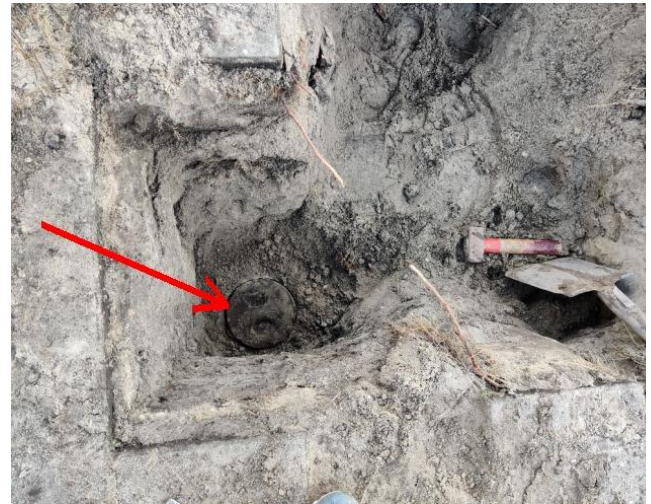
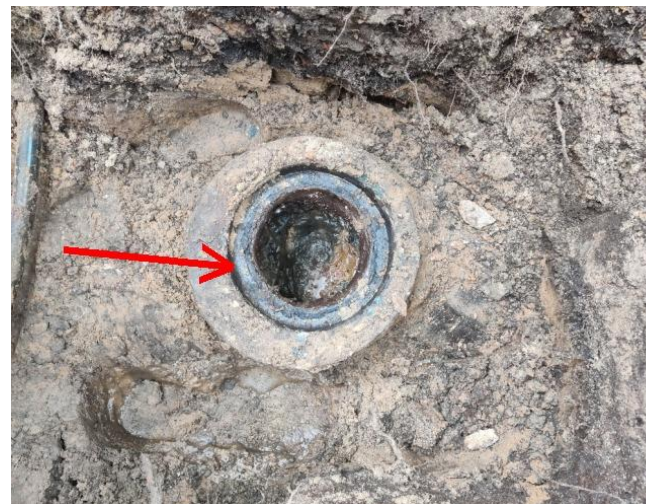
| Bron 1 Voegenkit | Materiaal: Kit |
| Locatie | Hoofdrilering; In aansluitingen |
| Beschadigd | Niet |
| Verweerd | Licht |

| Asbestsoort | Percentage |
|---|---|
| Chrysotiel | 2-5% |

Overzichtsfoto

| Aanbevelingen / risicobeoordeling | Geen direct risico, bron verwijderen voorafgaand aan sloop / werkzaamheden. |

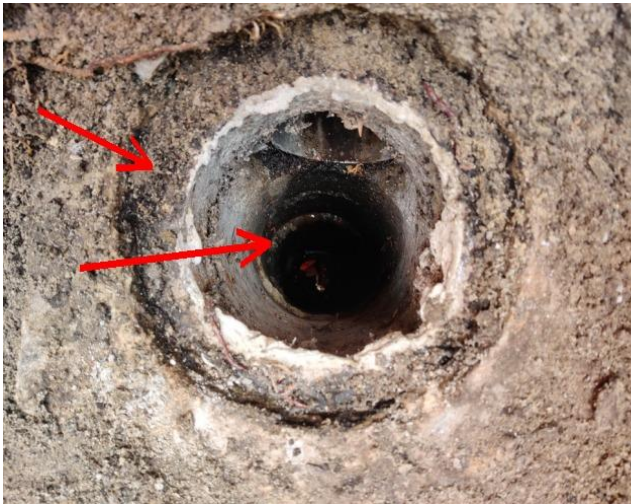
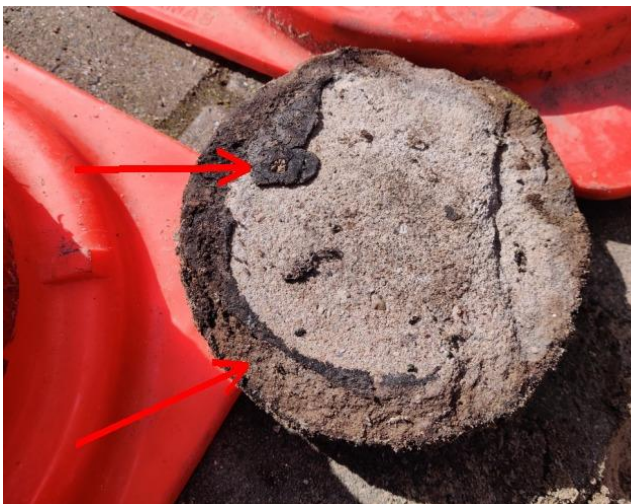
De hoofdriolering is van beton en bevindt zich onder de voetpaden. Aangesloten op de hoofdriolering zijn de kolken voor GWA / DWA middels PVC welke uitkomt in een betonnen pot. Deze betonnen potten verschillen van diepte en bestaan uit op elkaar gestapelde blokken waar deze dieper ligt. Wanneer deze blokken op elkaar gestapeld zijn, is een asbesthoudende voegenkit (bron 1) toegepast.

Detailfoto

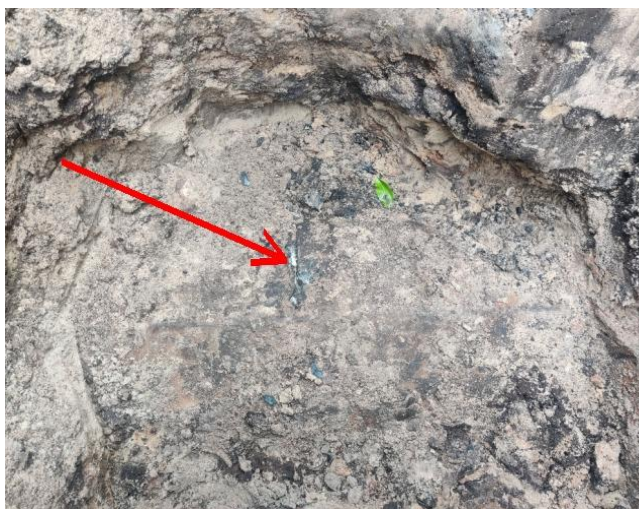
De hoofdriolering is aan elkaar verbonden middels dezelfde kit, waar vervolgens een niet-asbestverdachte afdichting omheen is aangebracht.

Aansluiting riooldelen

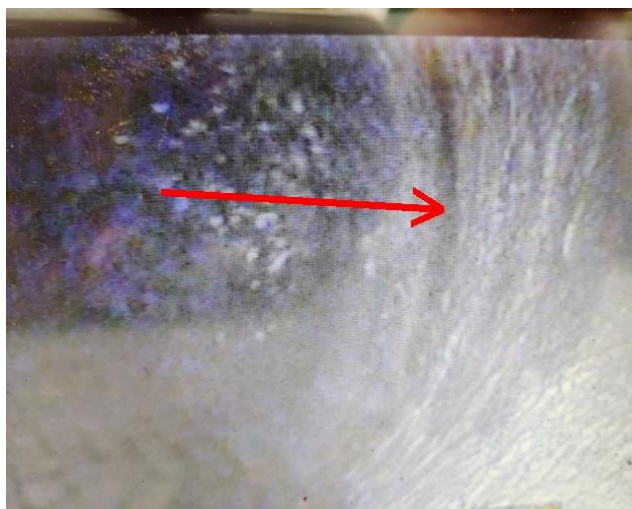
Aansluiting riooldelen, foto genomen middels  
rioolinspectiecamera

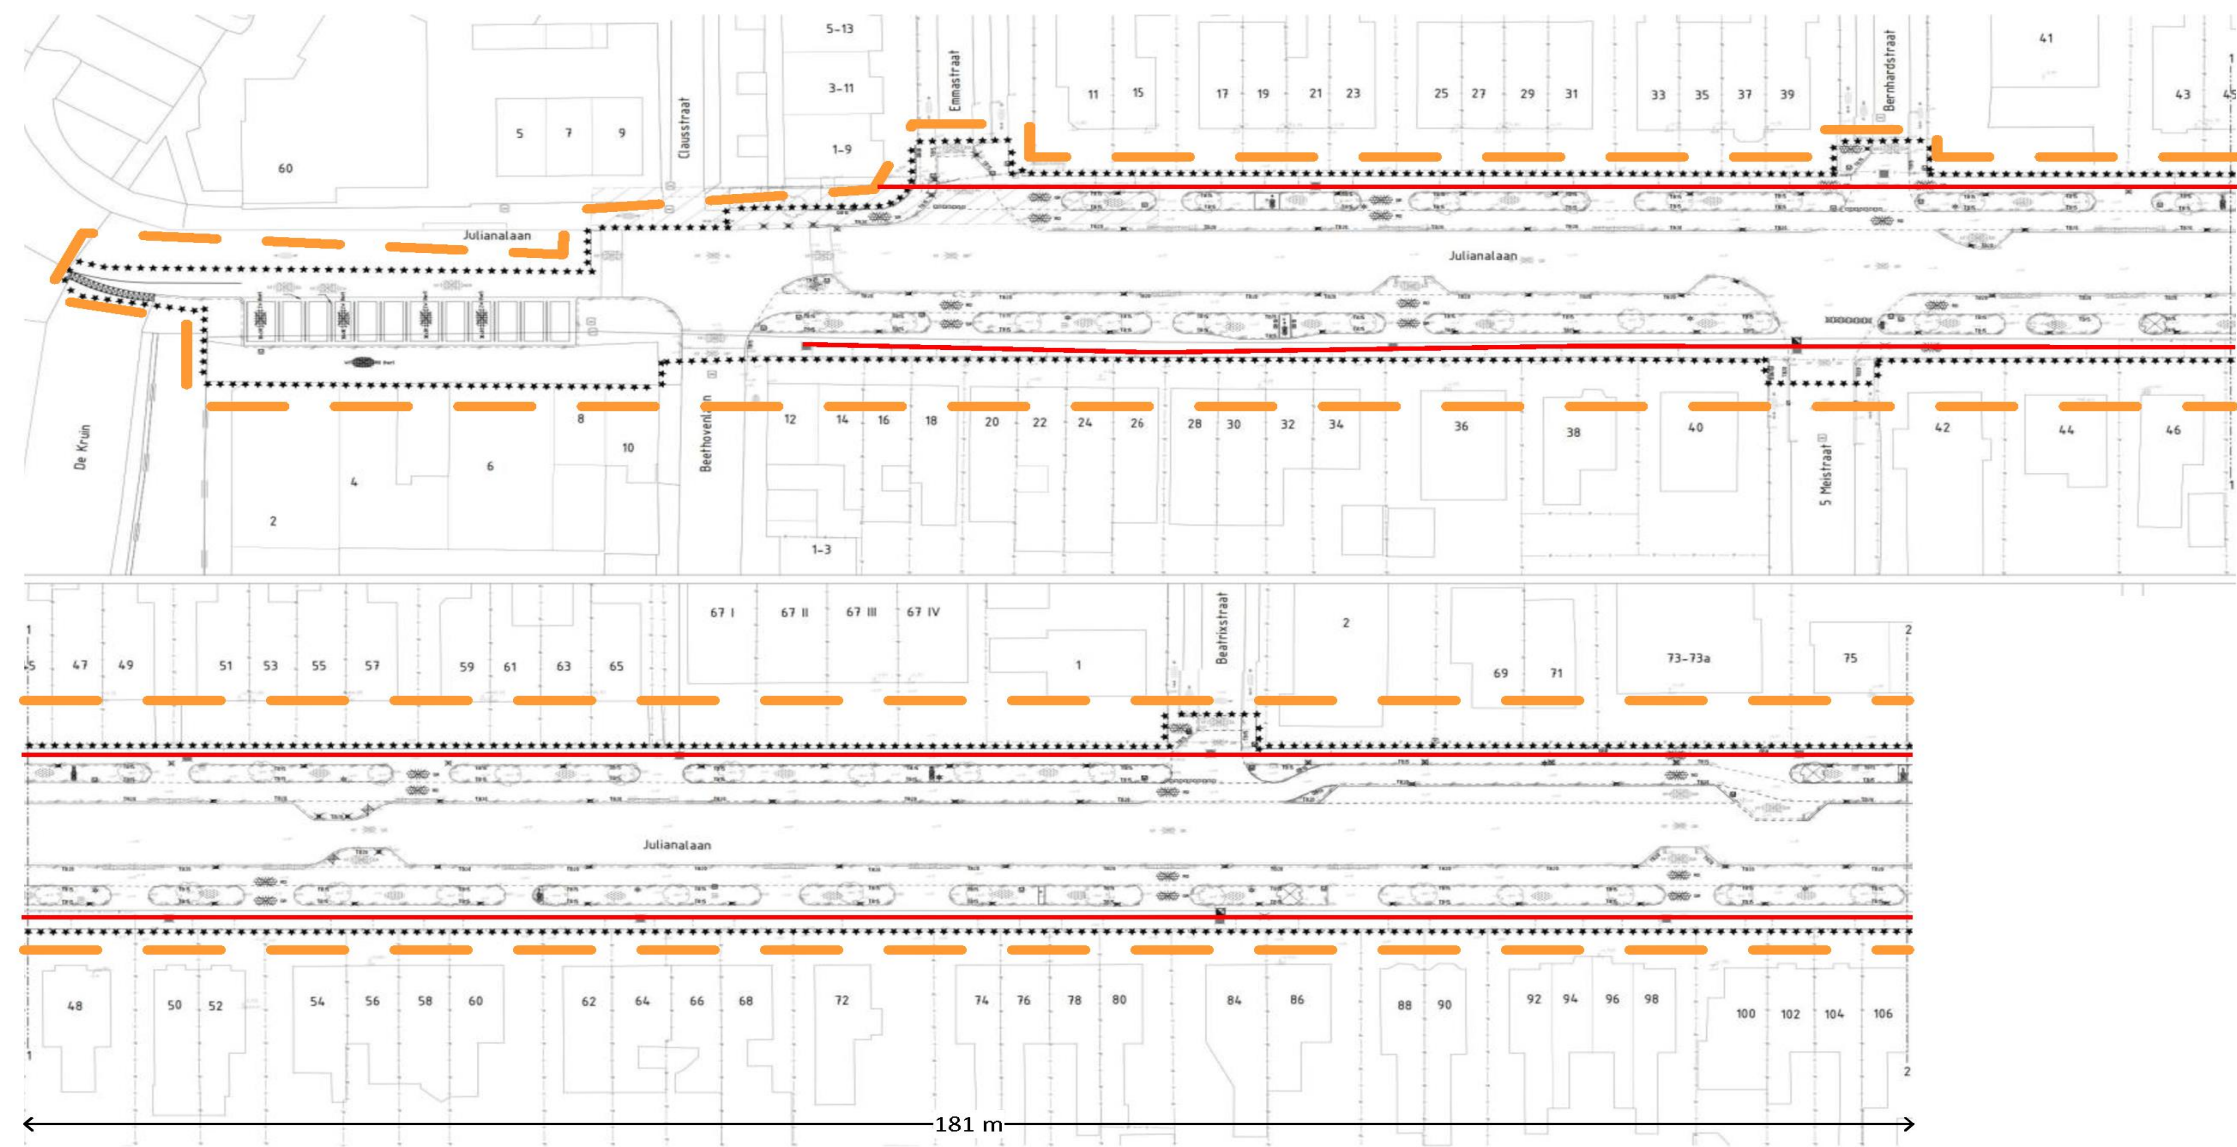
Julianalaan 2 t/m 106

B01, Voegenkit  
Totaal 2700 m<sup>3</sup>

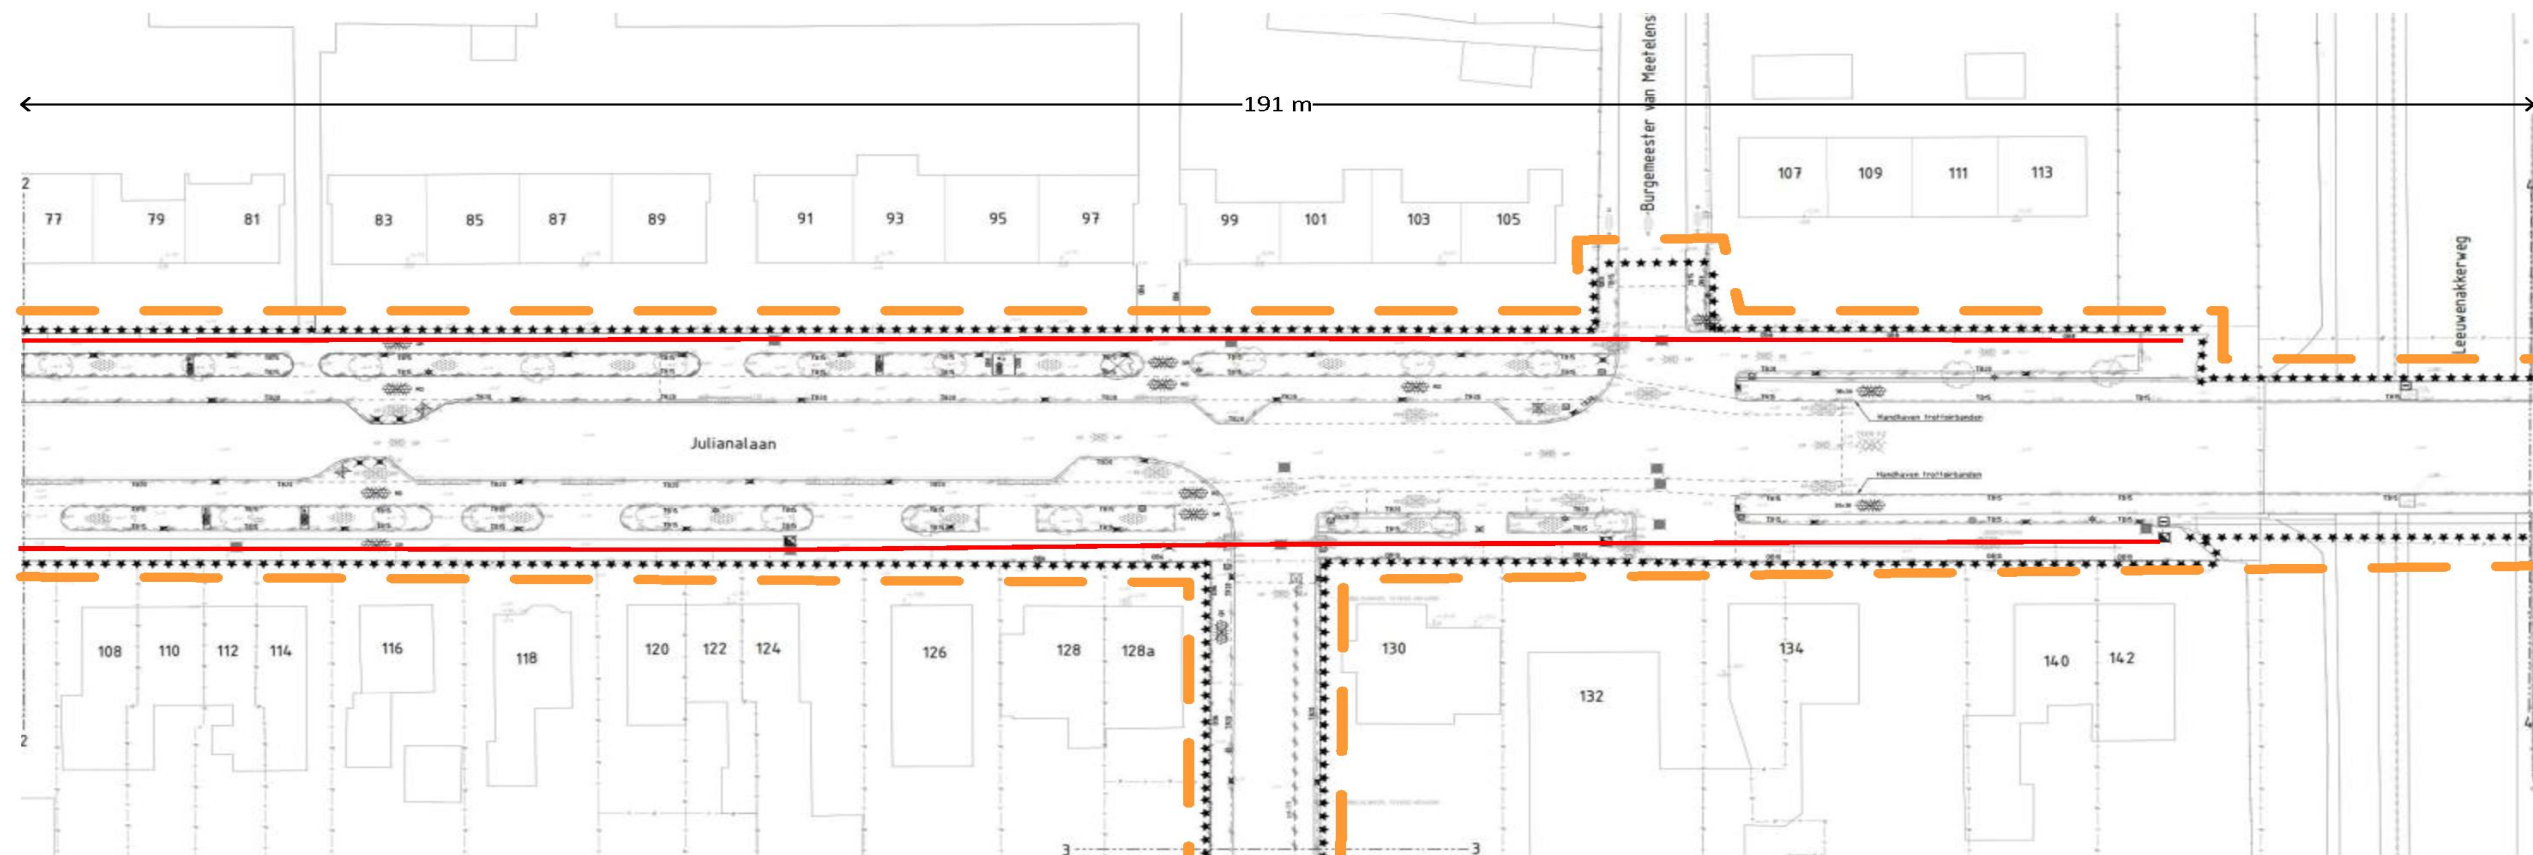
Julianalaan 108 t/m 142

— B01, Voegenkit  
Totaal 2700 m<sup>3</sup>

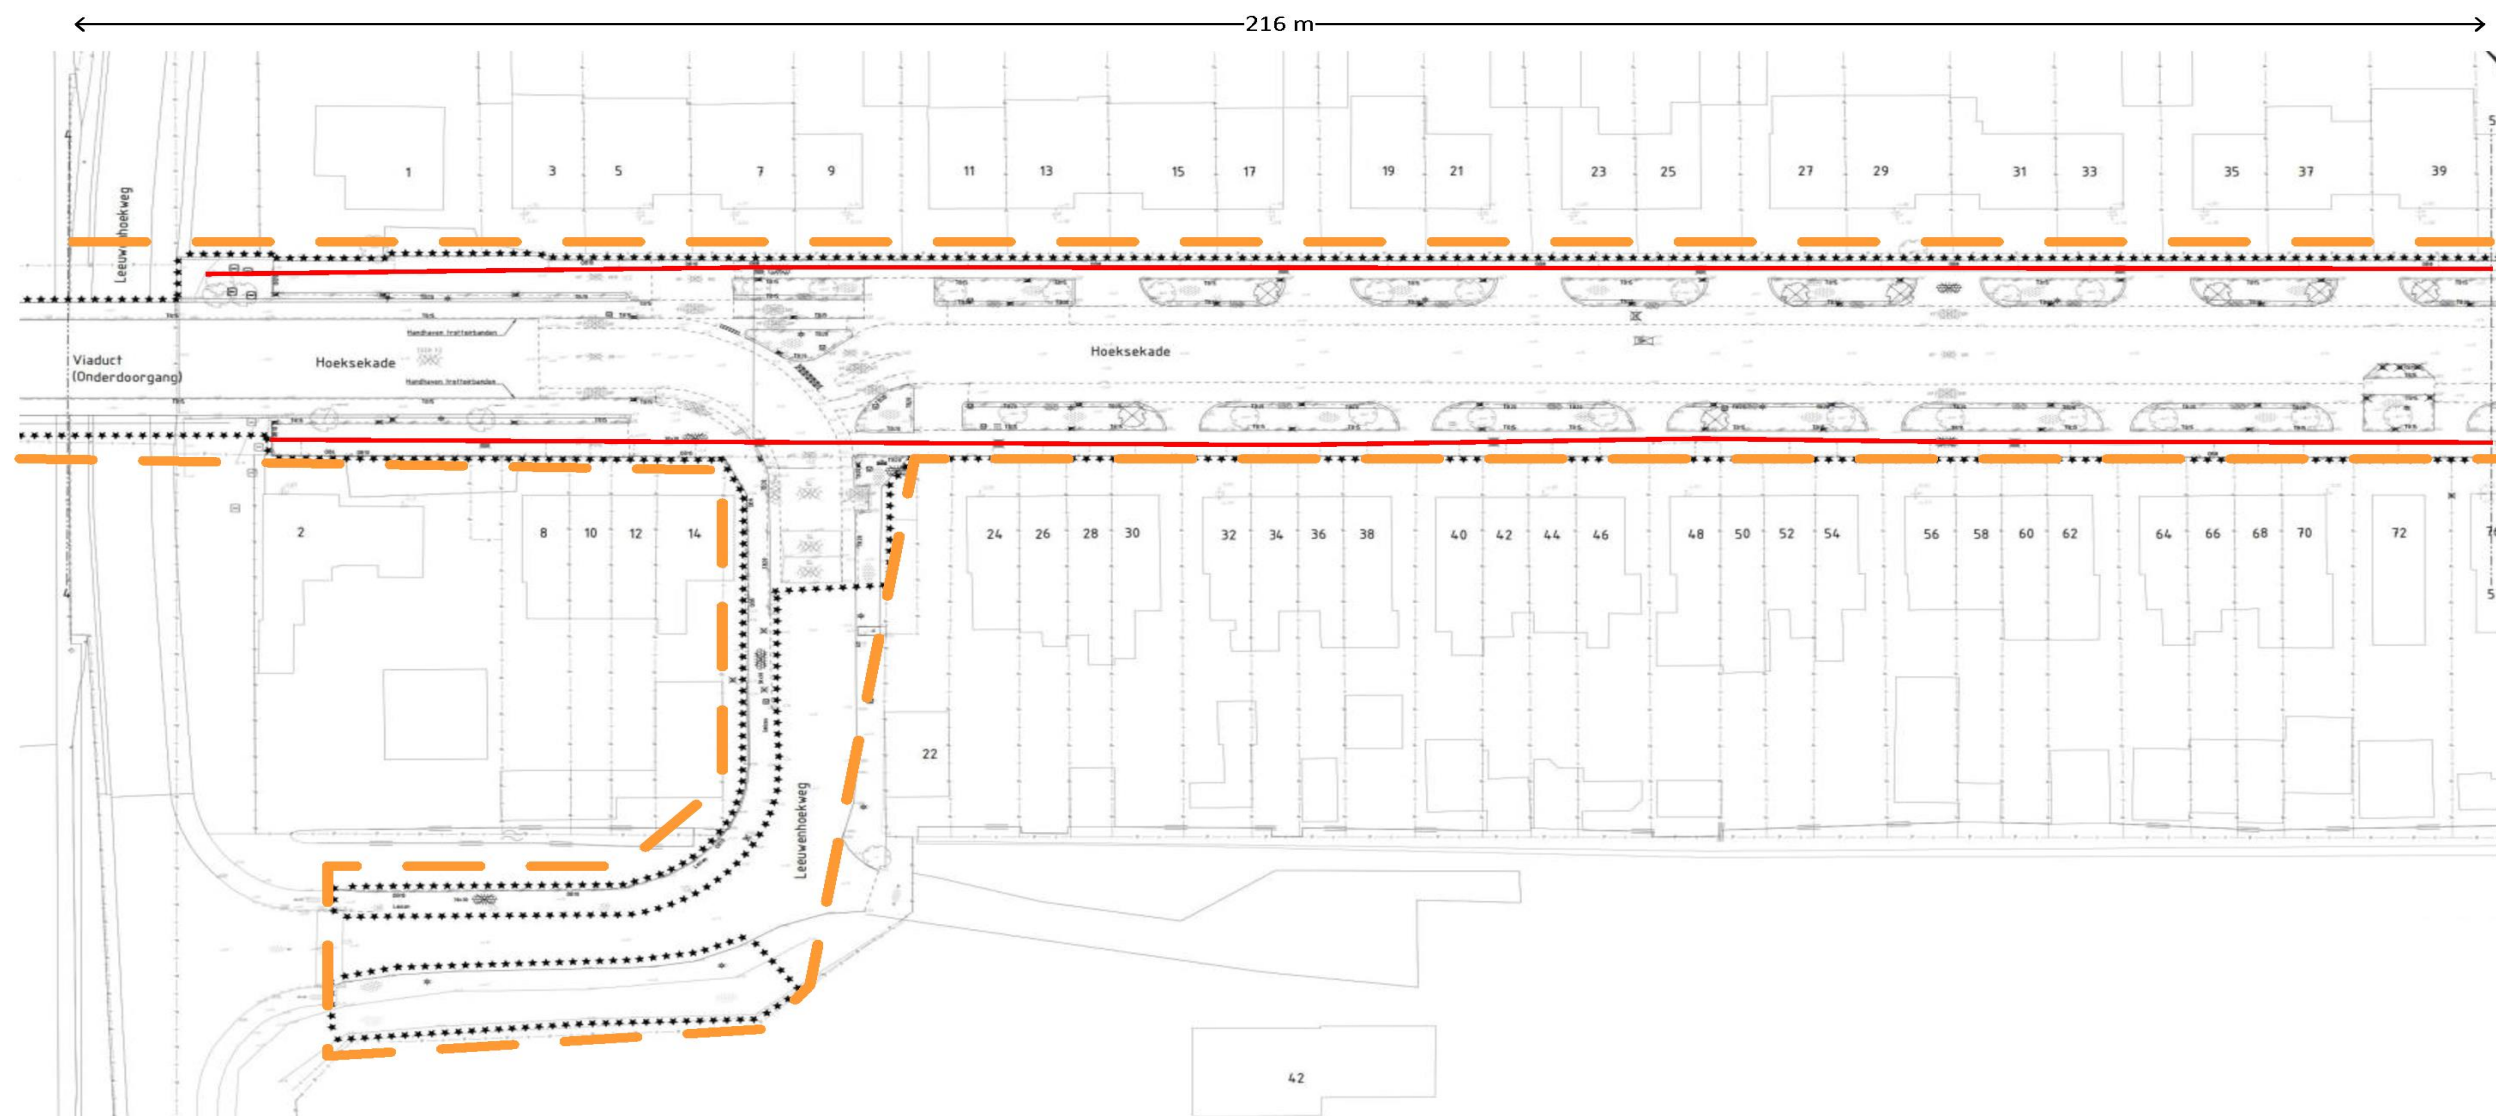
Hoeksekade 1 t/m 72

B01. Voegenkit  
Totaal 2700 m<sup>1</sup>

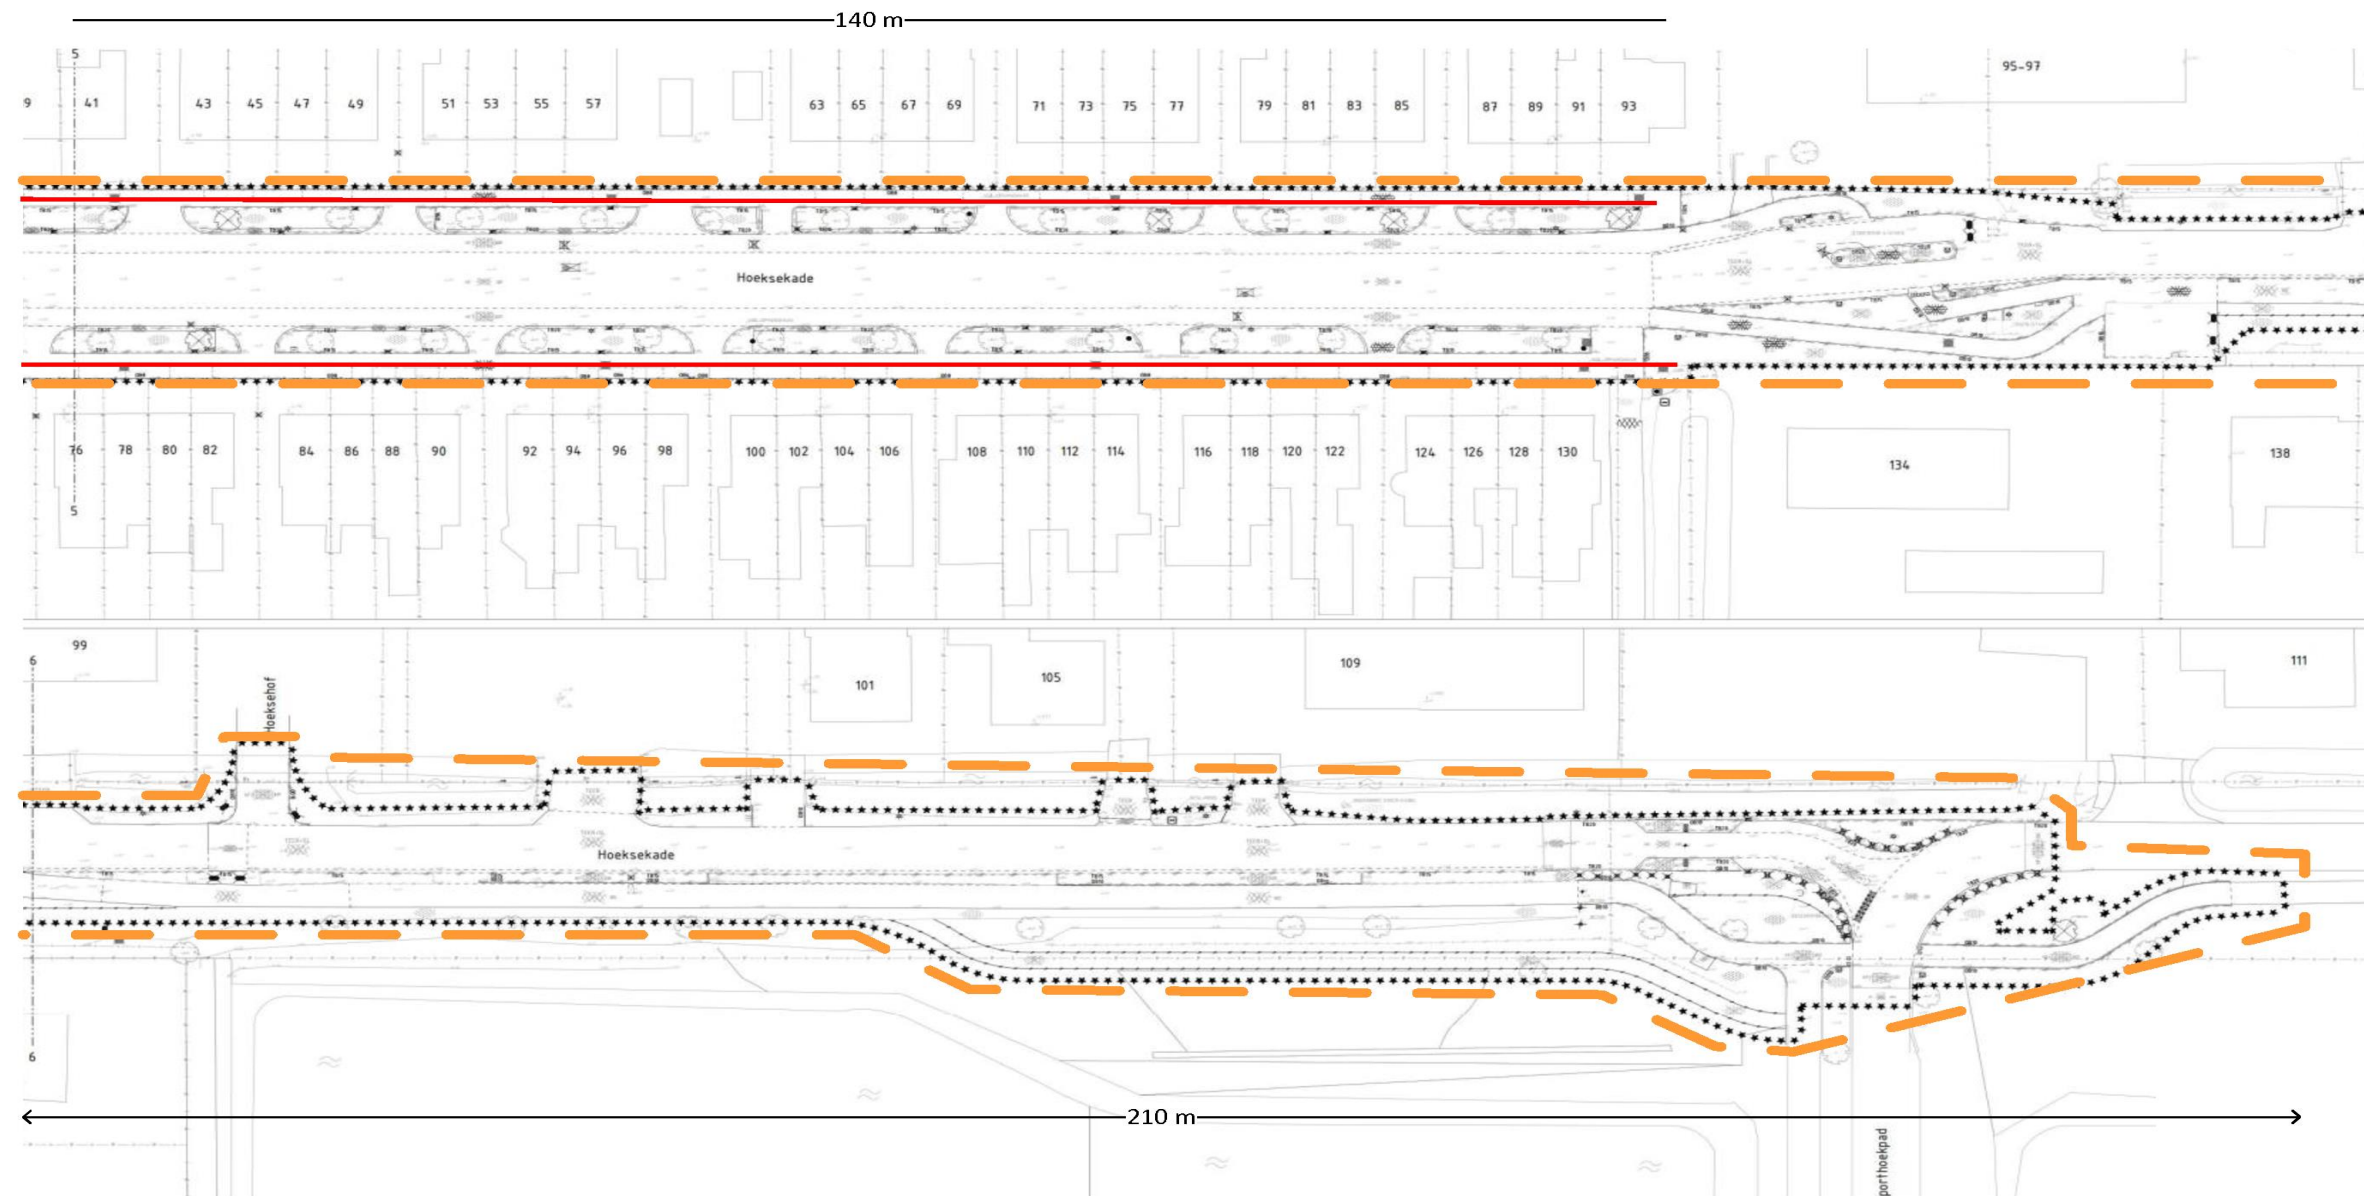
Hoeksekade 76 t/m 109

B01, Voegenkit  
Totaal 2700 m²

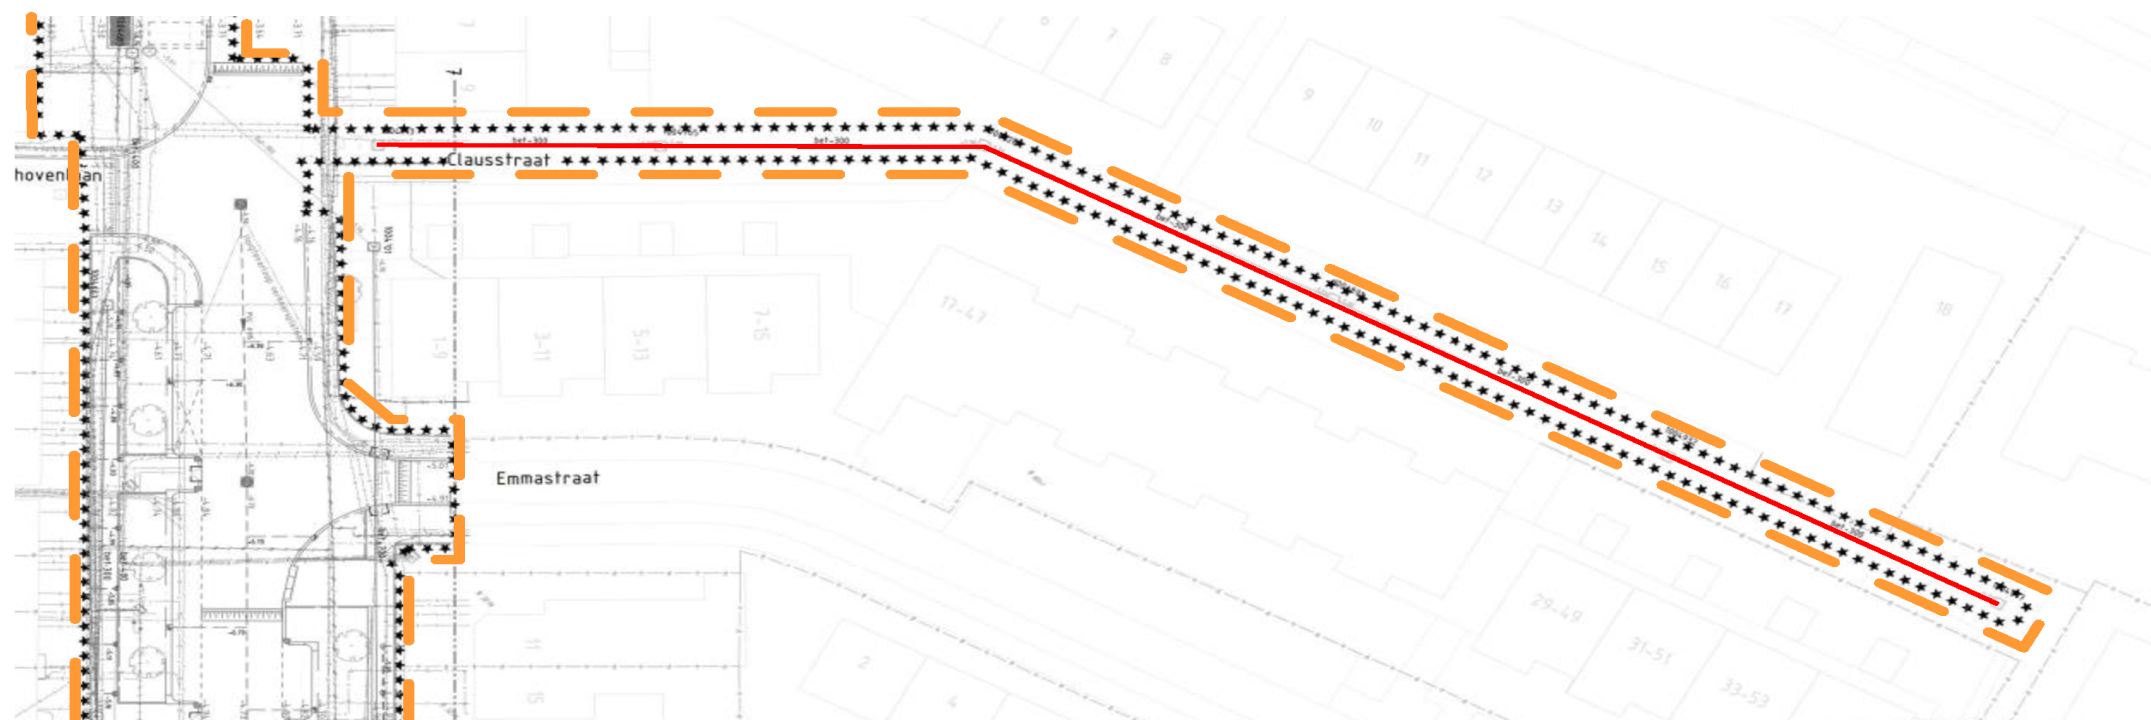
Clausstraat

— B01, Voegenkit  
Totaal 2700 m<sup>1</sup>

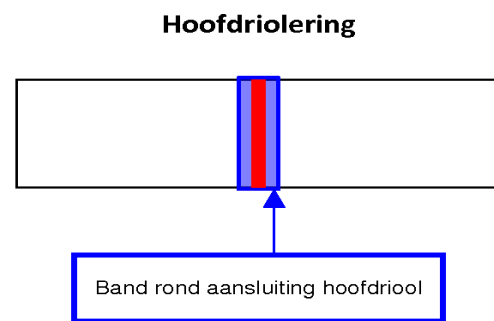
Detailtekening

— B01, Voegenkit  
Totaal 2700 m<sup>1</sup>
