**Rapport: 002**

**Project: Vernieuwbouw Groen v Prinsterer  
Lyceum VL**

**Onderdeel: Inspectie en onderzoek**

**Datum: 28-08-2023**

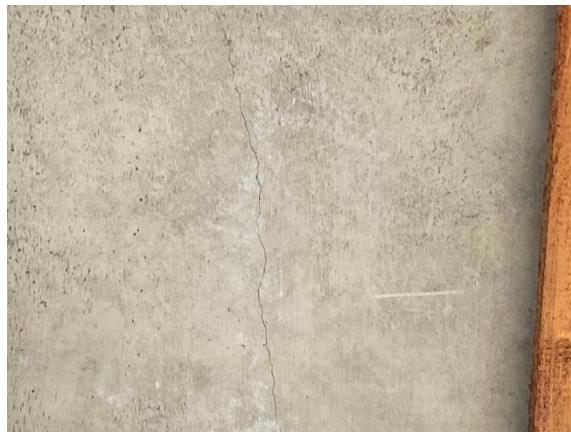
Afbeelding 4.2: scheurvorming onderzijde vloer lokaal 207

- Aan de onderzijde van de plafonds in de lokalen 201 en 207 van bouwdeel B is op enkele locaties scheurvorming waargenomen (afbeelding 4.2, 4.3 en 4.5);

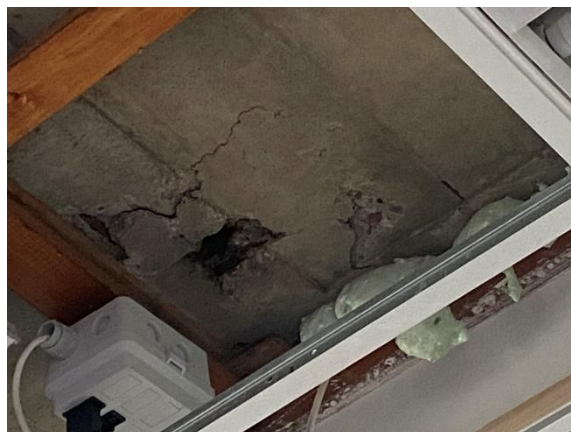
Afbeelding 4.4: mechanische betonschade als gevolg van boren doorvoer lokaal 207

- Aan de onderzijde van de plafonds in de lokalen 103, 107, 201 en 207 van bouwdeel B zijn op enkele locaties mechanische betonschades waargenomen, visueel is waarneembaar dat deze zijn ontstaan als gevolg van het boren van leidingdoorvoeren (afbeelding 4.4, 4.6 en 4.7);

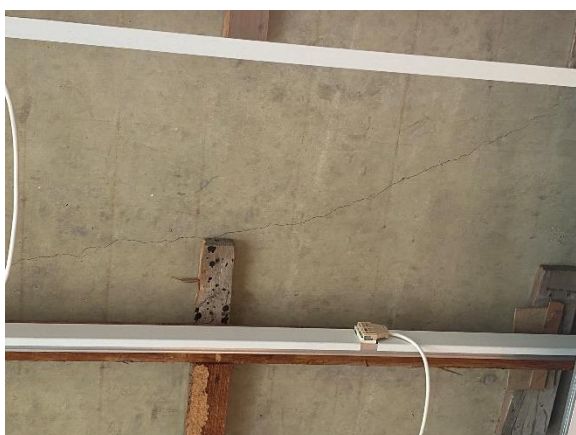
Afbeelding 4.5: scheurvorming onderzijde vloer lokaal 201

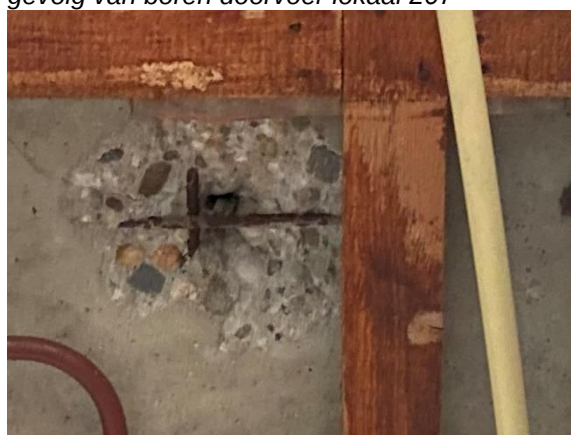
Afbeelding 4.6: mechanische betonschade als gevolg van boren doorvoer lokaal 201

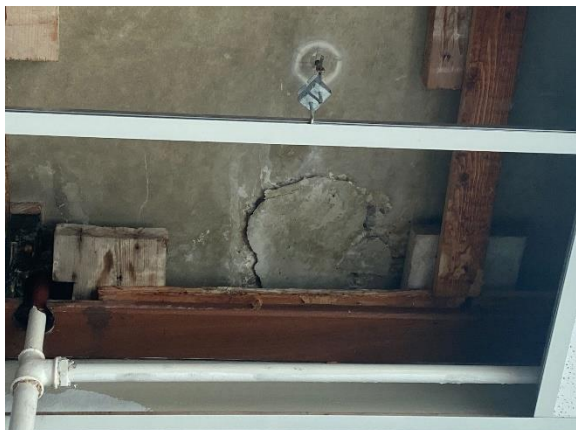
Afbeelding 4.7: afgedrukt beton waarschijnlijk als gevolg van boren doorvoer

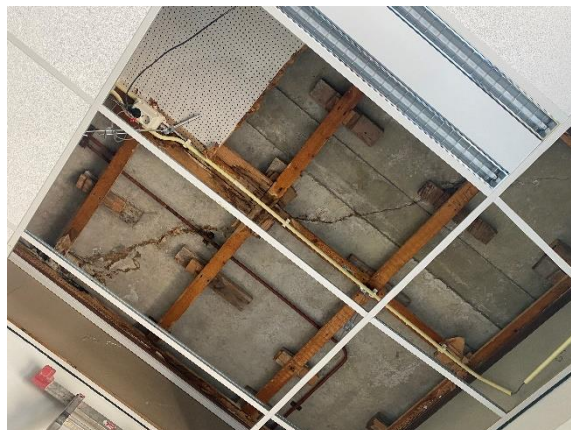
- Er is geen carbonatatie geïnitieerde wapeningscorrosie in de toekomst te verwachten bij de interne constructieonderdelen gezien het droge milieu. **Enkel in gebouw C (lokaal 110) is een actief lekkende scheur waargenomen.** Oorzaak is naar alle waarschijnlijkheid lekkende dakbedekking.

Afbeelding 4.8: watervoerende scheur onderzijde vloer lokaal 110

- Aan de onderzijde van het plafond van lokaal 110 van bouwdeel C is op enkele locaties scheurvorming waargenomen waarvan op één locatie de scheur actief watervoerend is (afbeelding 4.8 en 4.9);

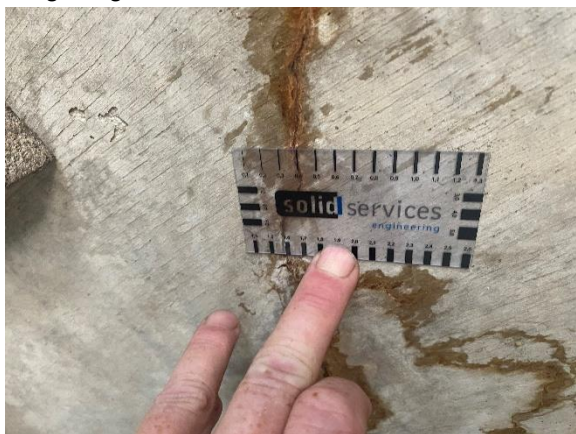
Afbeelding 4.9: scheurwijdtemeting watervoerende scheur onderzijde vloer lokaal 110

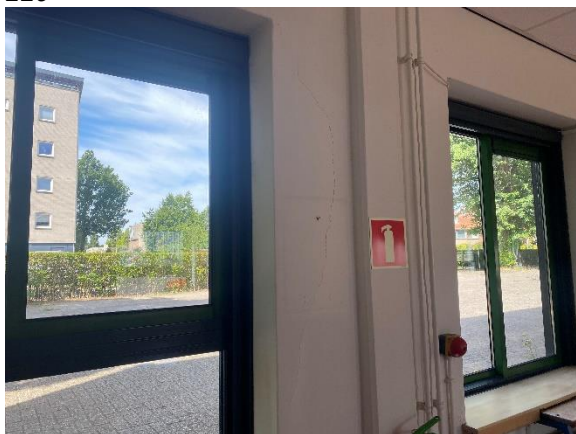
Afbeelding 4.11: scheurvorming (in stucwerk) kolom lokaal 12

- In een kolom van lokaal 12 bouwdeel A is scheurvorming waargenomen, tijdens afkloppen klonk het omliggende stucwerk hol waardoor het vermoeden bestaat dat de scheurvorming zich beperkt tot het stucwerk (afbeelding 4.11);

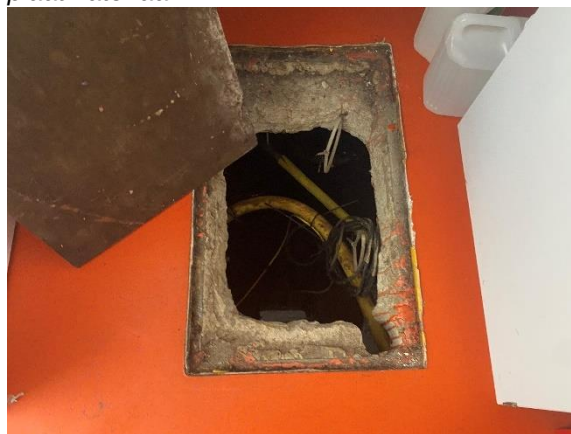
Afbeelding 4.12: luik kruipruimte lokaal 12, onderzijde vloer niet inspecteerbaar in verband met staand water

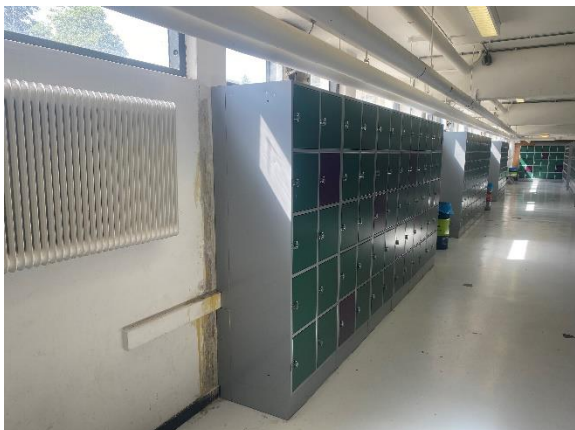
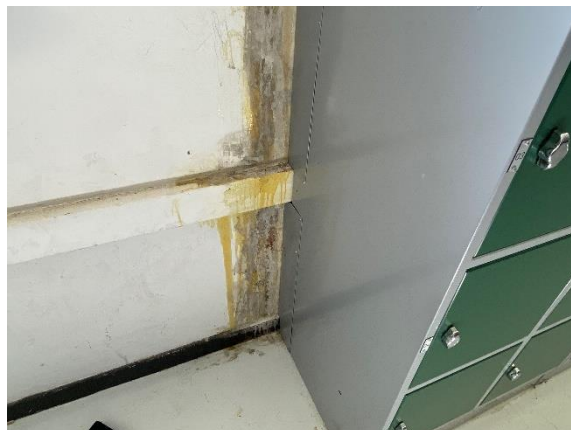
Afbeelding 4.13: geïnjecteerde (lekkende) scheur in souterrain

Afbeelding 4.14: geïnjecteerde (lekkende) scheur in souterrain

- Aan de binnenzijde van de buitenmuur van het souterrain in bouwdeel B is scheurvorming waargenomen, het vermoeden bestaat dat onder bepaalde omstandigheden deze scheur actieve lekkage vertoont (afbeelding 4.13 en 4.14);

In de buitenmuur van het souterrain in bouwdeel B is scheurvorming geconstateerd. In het verleden zijn injectie werkzaamheden uitgevoerd aan deze scheurvorming, de sporen hiervan zijn nog duidelijk

zichtbaar. Volgens verkregen informatie zou deze scheur onder bepaalde (weers)omstandigheden nog actief lekkage veroorzaken. Om het scheurverloop en de vullingsgraad van de uitgevoerde injectiewerkzaamheden te beoordelen is een kernboring uitgevoerd op de scheur met een diameter van 80 mm. Op basis van een visuele beoordeling van de uitgeboorde kern kan gesteld worden dat de vullingsgraad van de uitgevoerde injectiewerkzaamheden onvoldoende is. Tevens zijn in de vloer van het souterrain op enkele locaties schrobputten dichtgestort. Volgens verkregen informatie zouden deze onder bepaalde (weers)omstandigheden eveneens lekkage veroorzaken. Visueel is waarneembaar dat de bestaande schrobputten vóór het dichtstorten van de sparingen niet zijn verwijderd. De randen van de schrobputten zijn nog zichtbaar aan het vloeroppervlak.

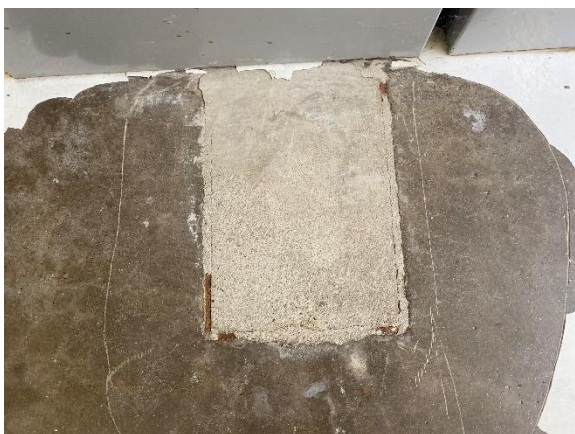
Afbeelding 4.15: dichtgestorte (lekkende) afvoerput in souterrain

- In de vloer van het souterrain zijn in het verleden afvoerputten dichtgestort, volgens verkregen informatie zorgen deze putten onder bepaalde omstandigheden voor lekkage, visueel is waarneembaar dat de putten niet zijn verwijderd vóór het dichtstorten (afbeelding 4.15);
- Ter plaatse van de vloer van het souterrain in bouwdeel B is op diverse locaties loszittende vloercoating geconstateerd (afbeelding 4.21 en 4.22);
- Ter plaatse van de stalen vloer in het ketelhuis is op diverse locaties aan de onder- en bovenzijde van de vloer corrosie waargenomen (afbeelding 4.16 tot en met 4.20);
- In het trappenhuis van bouwdeel B op de 2<sup>e</sup> etage is scheurvorming waargenomen in een betonbalk met een scheurwijde tot 1,3 mm (afbeelding 4.23 tot en met 4.25).

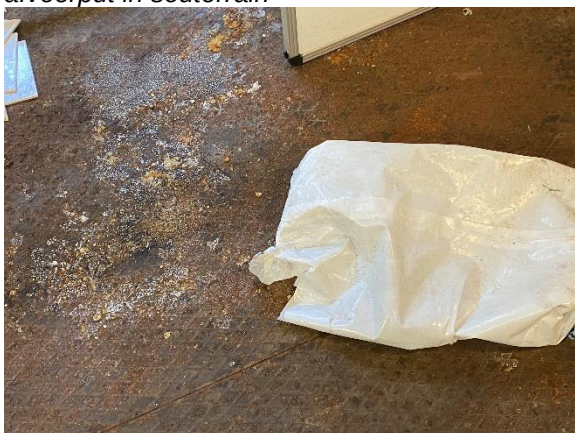
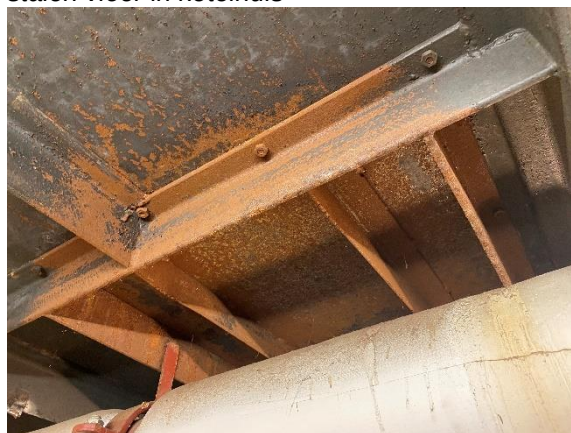
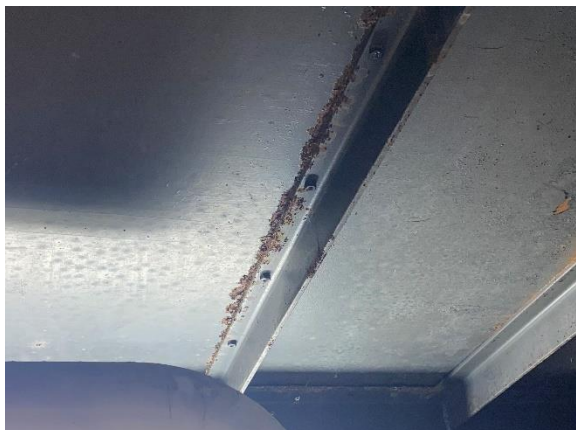
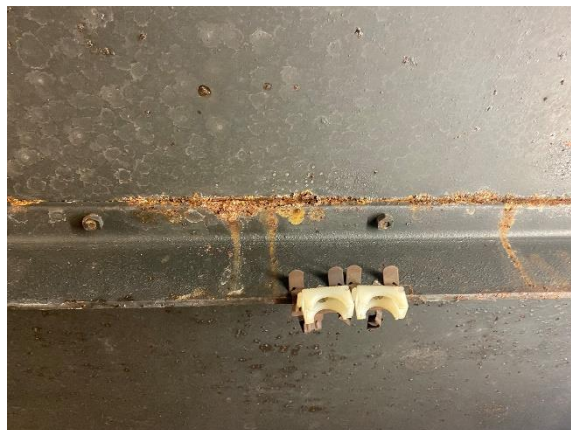
Afbeelding 4.17: corrosie bovenzijde stalen vloer

Afbeelding 4.18: corrosie onderzijde stalen vloer

Afbeelding 4.19: corrosie onderzijde stalen vloer

Afbeelding 4.20: corrosie onderzijde stalen vloer

De stalen vloer in het ketelhuis is visueel geïnspecteerd. Aan de bovenzijde van de vloer is lokaal lichte corrosie waargenomen. Op de bovenzijde van de vloer liggen enkele zakken strooizout opgeslagen, één van deze zakken lag open en er was strooizout gemorst op de vloer. Het gemorste strooizout zal hebben bijgedragen aan de corrosievorming aan de bovenzijde van de vloer. Aan de onderzijde van de vloer is op diverse locaties corrosie waargenomen. Ook is spleetcorrosie waargenomen tussen diverse aansluitingen van de stalen vloerplaat en de onderliggende draagconstructie. In de ruimte waarin deze stalen vloer zich bevindt (ketelhuis) is sprake van staand water op de vloer welke veroorzaakt wordt door lekkages. De aard en oorzaak van deze lekkages is niet bekend. Deze lekkages hebben tot gevolg dat de luchtvochtigheid in de ruimte hoger zal zijn dan gebruikelijk waardoor de kans op corrosie van de stalen vloer en de onderliggende draagconstructie groter zal zijn.

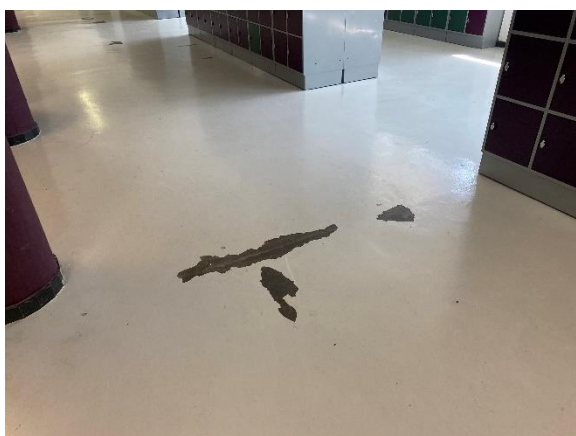
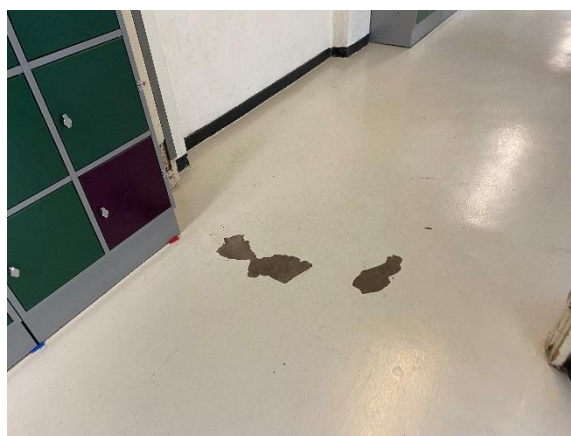
Afbeelding 4.21: lokaal loskomend vloercoatingsysteem souterrain

Afbeelding 4.22: lokaal loskomend vloercoatingsysteem souterrain

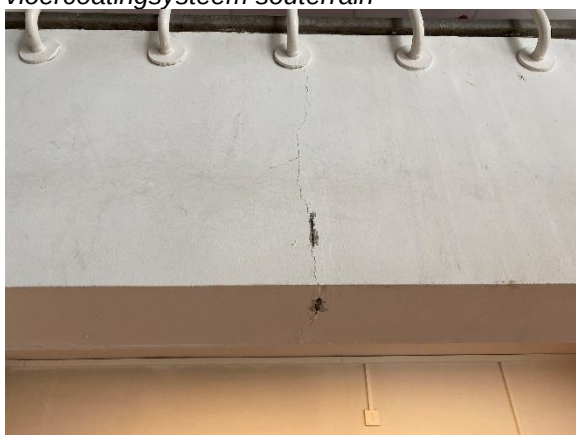
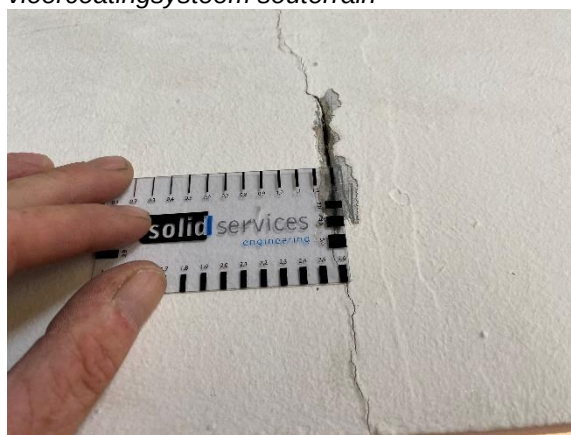
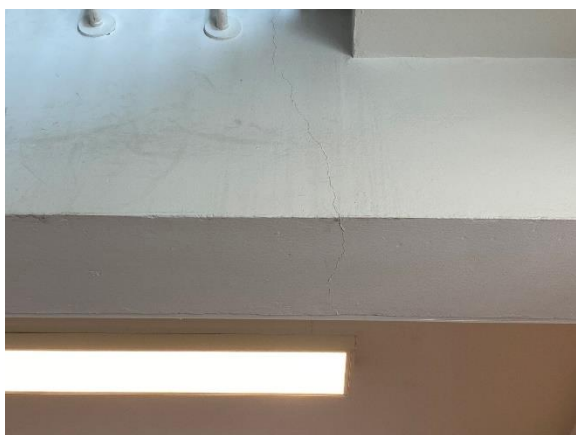
- **Op 1 locatie (trappenhuis gebouwdeel B) is er een schadebeeld waargenomen welke aanvullend onderzoek vereist. Betonbalk met een scheurwijdte van 1,3mm welke niet voldoet aan de NEN-EN 206-1 en NEN-EN 1992-1-1. Dit betreft naar alle waarschijnlijkheid een schadebeeld van constructieve aard.**

- De gemeten scheurwijdtes voldoen over het algemeen aan de huidige normen, op een aantal locaties niet zoals bij betonbalk trappenhuis gebouw B. De waargenomen en gemeten scheuren hebben geen invloed op de technische functionaliteit. Daar waar de scheuren niet voldoen aan de voorgeschreven eisen bestaat wel een hoger risico op betonschade. De scheuren lijken het gevolg te zijn van thermische spanningen (krimpen en uitzetten) in combinatie met verhinderde vervorming.

Afbeelding 4.23: (constructieve) scheurvorming balk in trappenhuis bouwdeel B 2<sup>e</sup> etage

Afbeelding 4.24: scheurwijdtemeting (constructieve) scheurvorming balk in trappenhuis bouwdeel B 2<sup>e</sup> etage

Afbeelding 4.25: (constructieve) scheurvorming balk in trappenhuis bouwdeel B 2<sup>e</sup> etage

In de betonbalk boven het trappenhuis op de 2<sup>e</sup> etage in bouwdeel B is verticale scheurvorming waargenomen met een maximale scheurwijdte van 1,3 mm. Gezien de locatie van de scheurvorming en het feit dat de scheurwijdte naar beneden toe toeloopt bestaat het vermoeden dat deze scheurvorming constructief van aard is.

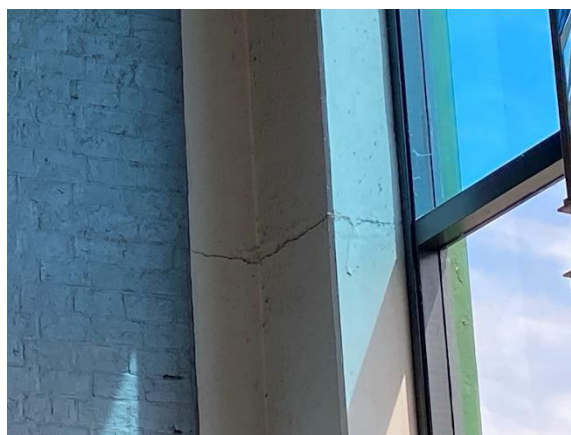
Afbeelding 4.26: stortnaad kolom in trappenhuis bouwdeel B 2<sup>e</sup> etage

- In de kolommen aan de buitengevel van bouwdeel B is een repeterend 'scheurpatroon' waargenomen, visueel is waarneembaar dat het stortnaden betreft (afbeelding 4.26, 4.34, 4.39 en 4.41);

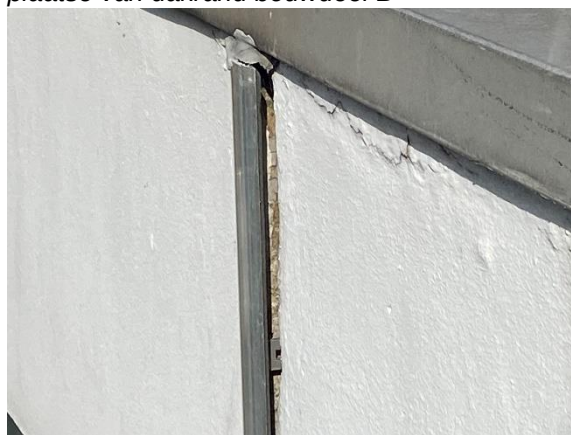
Afbeelding 4.30: loskomend dilatatieprofiel ter plaatse van gevel bouwdeel B

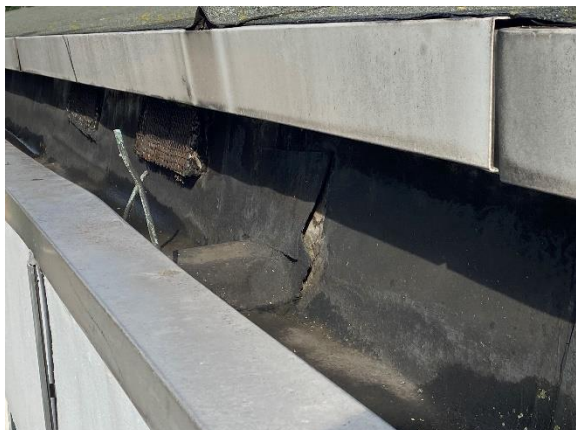
*Afbeelding 4.31: loskomende bitumineuze bekleding goot ter plaatse van dakrand bouwdeel B*

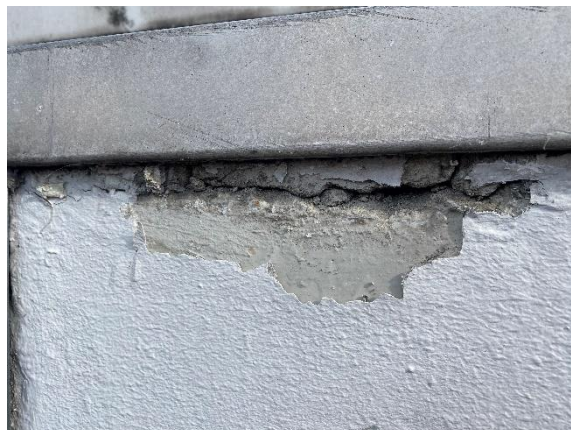
*Afbeelding 4.32: afgedrukt beton aan bovenzijde dakrand ter plaatse van bouwdeel B*

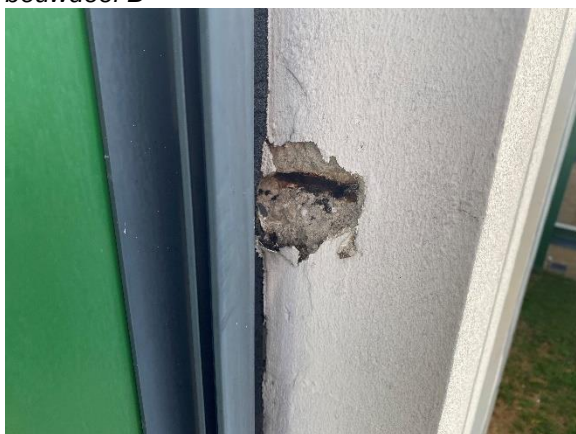
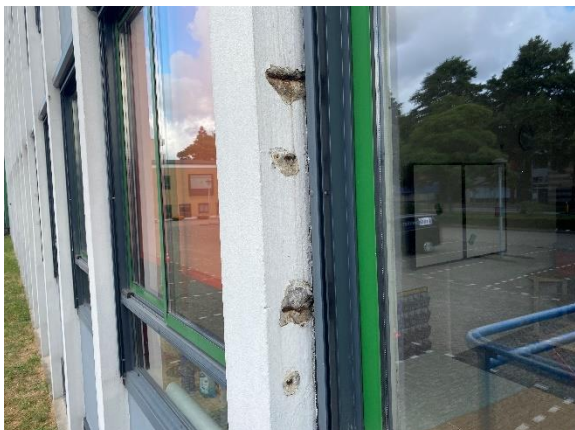
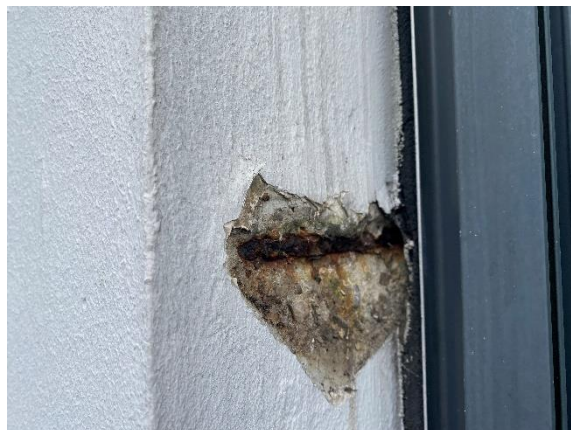
Op diverse locaties zijn betonschades waargenomen in de vorm van afgedrukt beton met wapeningscorrosie. Wat opvalt is dat dit in bijna alle gevallen situaties betreft waar lokaal de betondekking op de wapening niet voldoet. Het aanwezige verfsysteem lijkt visueel in redelijke staat maar is met behulp van een plamuurmes relatief makkelijk los te halen. Geconcludeerd kan worden dat het aanwezige verfsysteem lokaal onthecht lijkt te zijn. Ter plaatse van diverse betonnen geveldelen zoals kolommen, balken en borstweringen verdeelt over de verschillende bouwdelen is scheurvorming geconstateerd. Ter plaatse van de zuidgevel van bouwdeel B is een repeterend horizontaal scheurpatroon in de kolommen waargenomen. Op diverse locaties is hier het aanwezige verfsysteem lokaal verwijderd om het verloop en de aard van de scheurvorming te kunnen beoordelen. Op basis van de vorm en positie van de aanwezige scheurvorming kan gesteld worden dat het tijdens de bouw gevormde stornaden betreffen. Met name aan de noord- en oostgevel van bouwdeel D is op enkele locaties verticale scheurvorming in het metselwerk waargenomen. De aanwezige scheurvorming lijkt het gevolg te zijn van thermische spanning (krimpen en uitzetten) in combinatie met verhinderde vervorming. . Op enkele locaties aan de onderzijde van de trap is scheurvorming waargenomen, tevens is op enkele locaties afgedrukt beton met wapeningscorrosie geconstateerd. Op diverse locaties zijn

*Afbeelding 4.33: afgedrukt beton met wapeningscorrosie kolom bouwdeel B*

Afbeelding 4.37: afgedrukt beton met wapeningscorrosie kolom bouwdeel B

Afbeelding 4.38: afgedrukt beton met wapeningscorrosie kolom bouwdeel B

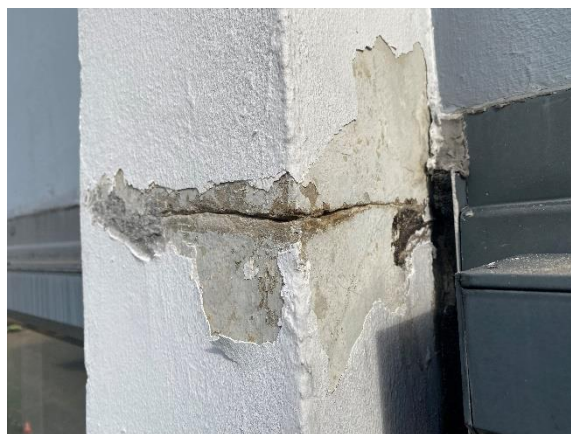
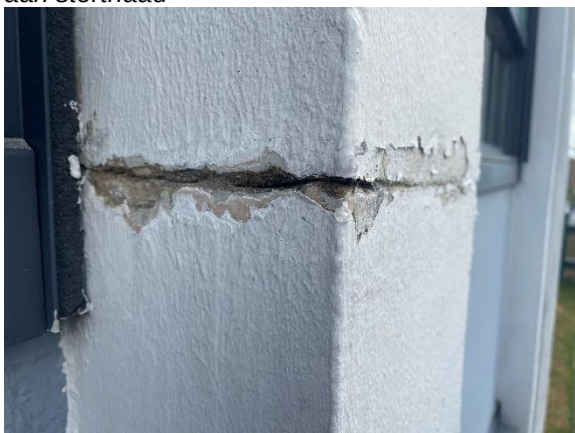
*Afbeelding 4.34: stortnaad ter plaatse van kolom bouwdeel B*

Afbeelding 4.41: stortnaad ter plaatse van kolom bouwdeel B

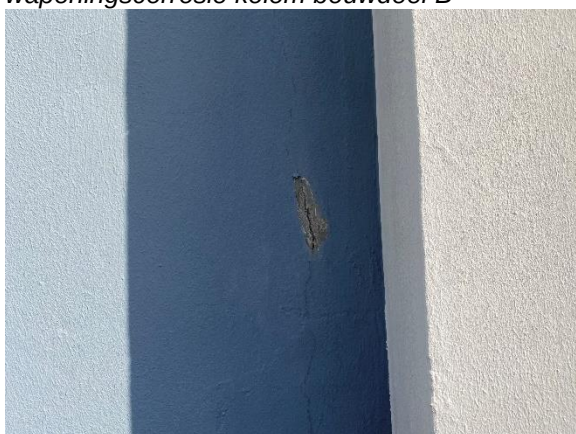
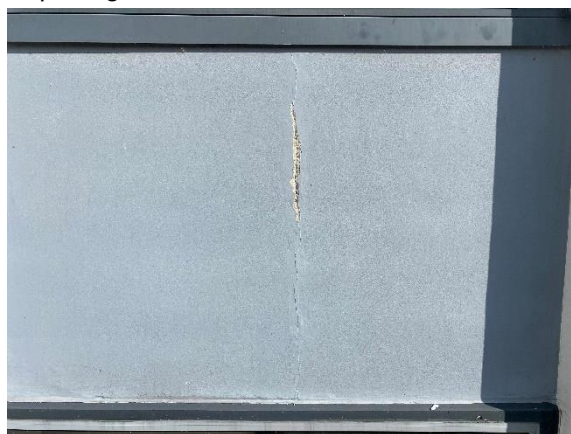
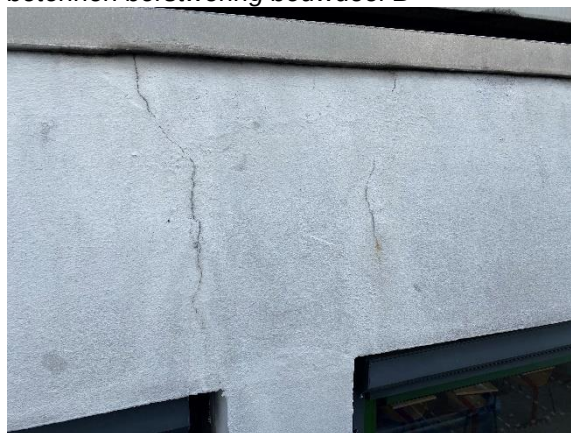
*Afbeelding 4.35: verticale scheurvorming betonnen borstwering bouwdeel B*

Afbeelding 4.80: verticale scheurvorming betonnen borstwering bouwdeel B

Afbeelding 4.42: verticale scheurvorming ter plaatse van dakrand bouwdeel B

- Ter plaatse van diverse betonnen geveldelen zoals kolommen, balken en borstweringen verdeelt over de verschillende bouwdelen is scheurvorming geconstateerd (4.35, 4.40 en 4.42);

verticale scheurvorming borstweringen: 25 stuks á 1000 mm.

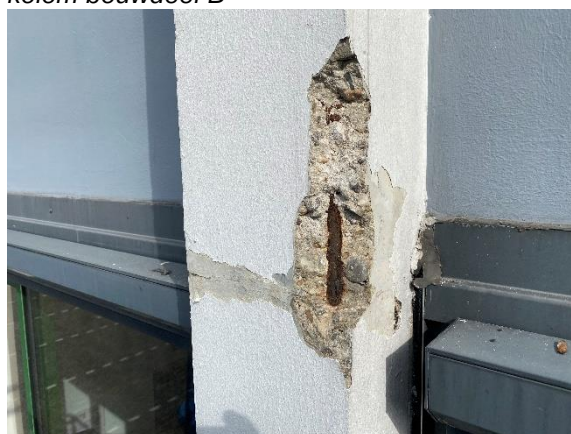
*Afbeelding 4.36: afgedrukt beton met wapeningscorrosie ter plaatse van stortnaad kolom bouwdeel B*

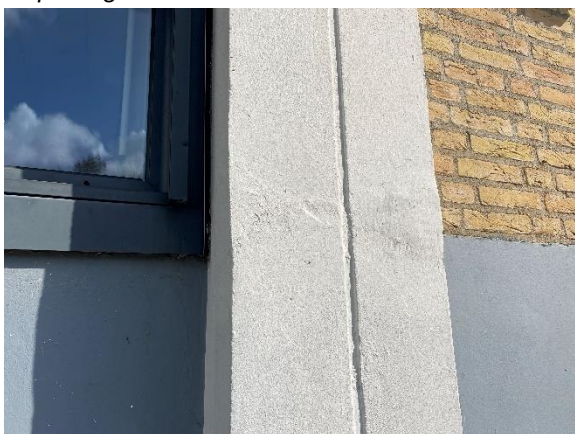
Afbeelding 4.79: eerder uitgevoerde herstelling aan stortnaad

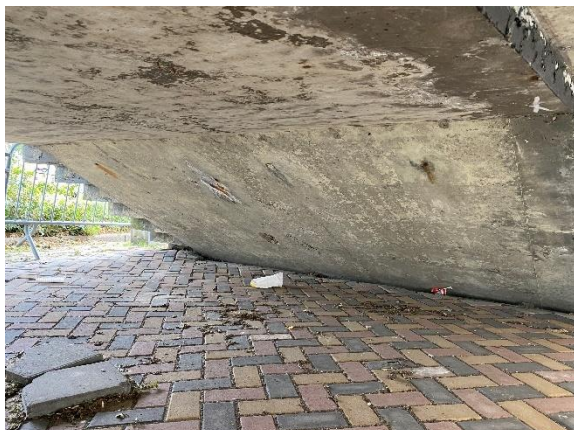
Afbeelding 4.43: onderzijde betonnen trap ter plaatse van ingang bouwdeel B

- Ter plaatse van de onderzijde van de trap bij de ingang van bouwdeel B zijn uitbloeiingen en scheurvorming geconstateerd (afbeelding 4.43);
- Ter plaatse van de kopgevel van bouwdeel D is vlekvorming waargenomen in het gevelmetselwerk (afbeelding 4.44);

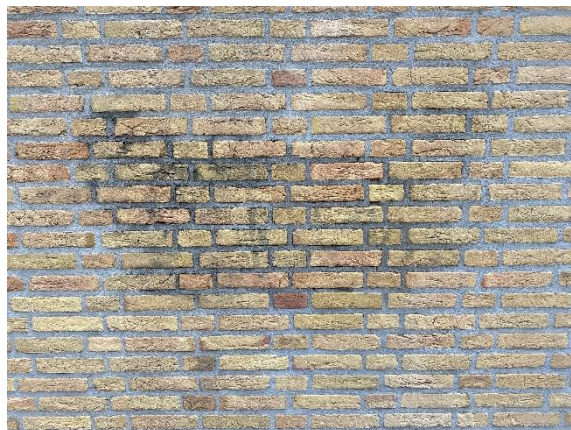
Afbeelding 4.44: vlekvorming gevelmetselwerk ter plaatse van kopgevel bouwdeel D

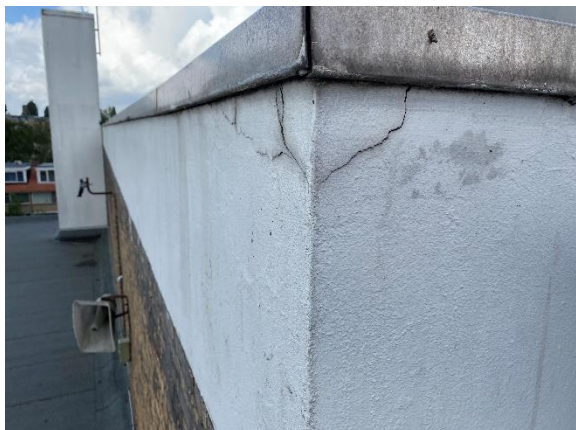
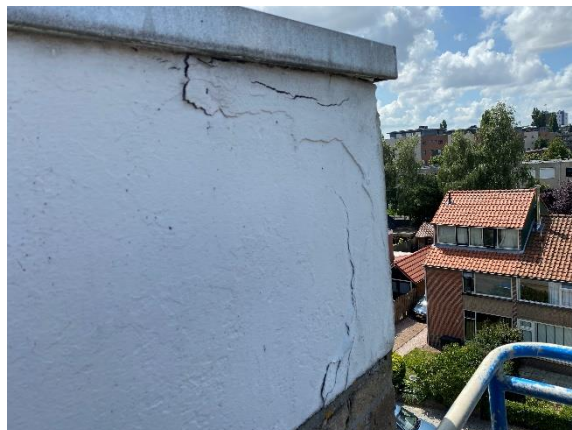
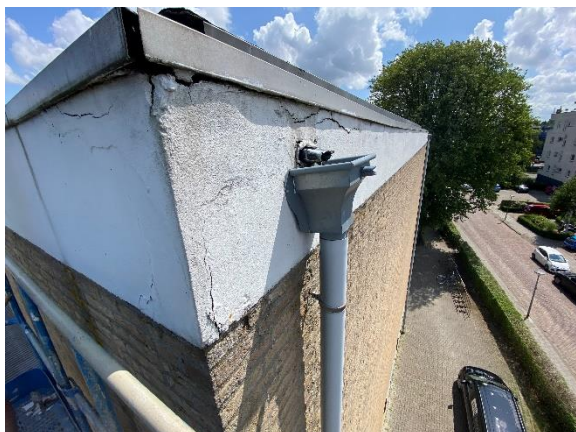
*Afbeelding 4.49: afgedrukt beton ter plaatse van dakrand bouwdeel D*

*Afbeelding 4.50: afgedrukt beton ter plaatse van dakrand bouwdeel D*

*Afbeelding 4.51: afgedrukt beton ter plaatse van dakrand bouwdeel D*

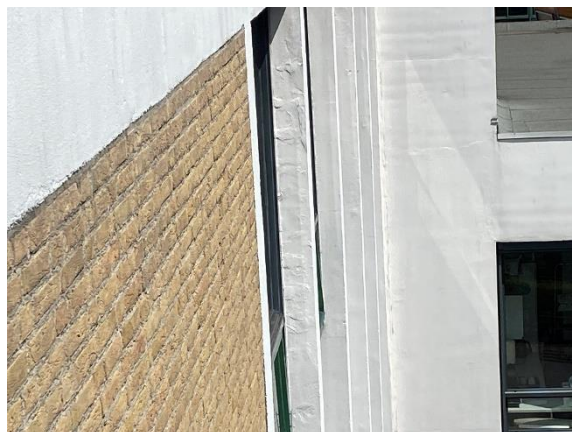
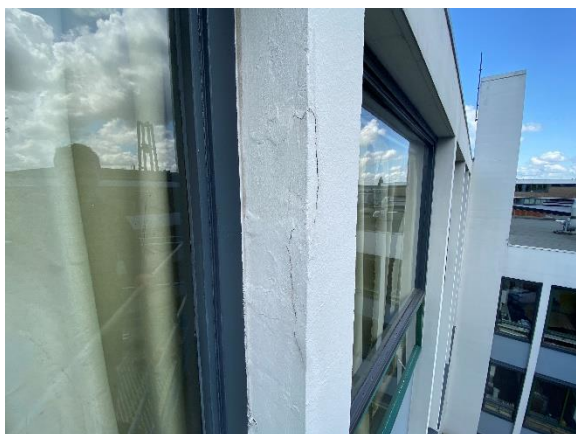
*Afbeelding 4.52: afgedrukt beton en loskomende uitgevoerde herstellingen kolom bouwdeel C*

*Afbeelding 4.53: afgedrukt beton kolom bouwdeel C*

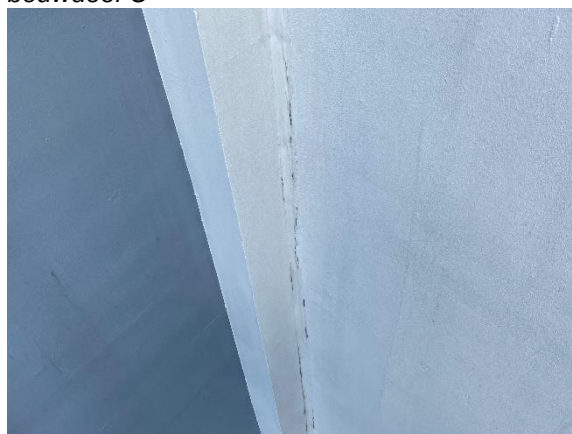
*Afbeelding 4.54: loskomende kitvoeg ter plaatse van aansluiting bouwdeel C/D*

- Ter plaatse van de aansluiting van bouwdelen C en D is waargenomen dat de kitvoeg tussen beide bouwdelen is gescheurd en onthecht (afbeelding 4.54);
- Op diverse locaties met name ter plaatse van bouwdeel D is scheurvorming en vorstschade waargenomen in het gevelmetselwerk (afbeelding 4.56 tot en met 4.59);

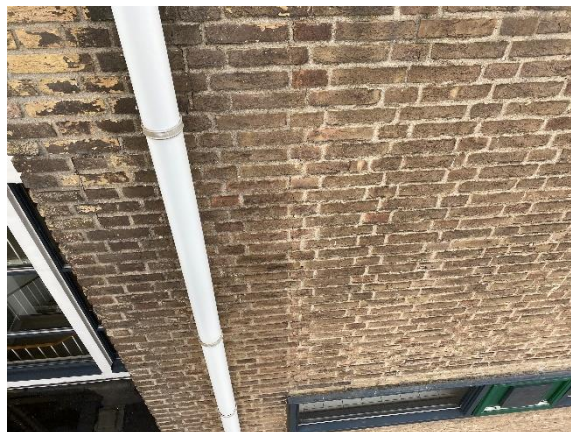
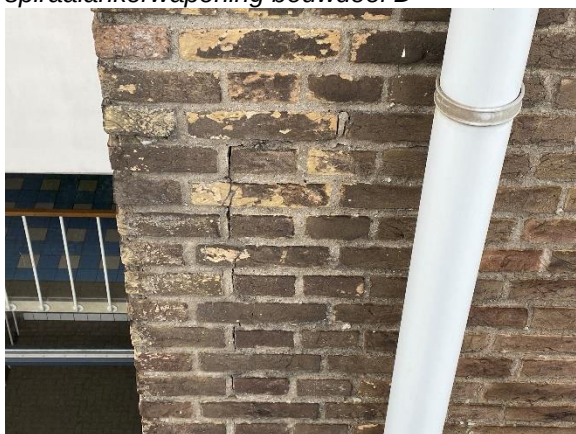
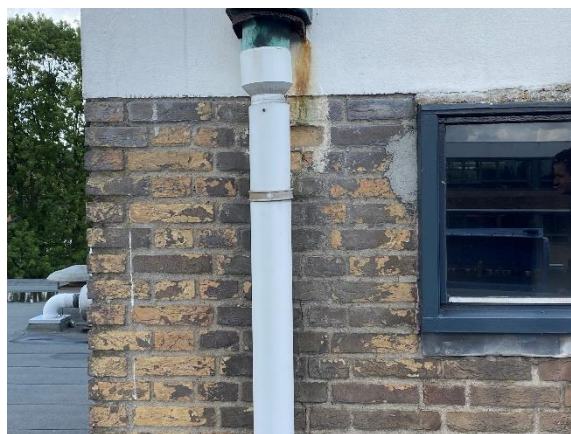
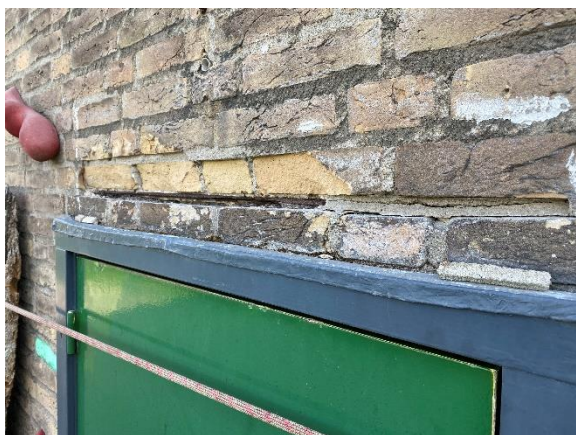
- Metselwerk verkeerd over het algemeen in goede staat, **er zijn met name wat verticale scheuren waargenomen en vorstschade** (door lekkages) nabij de dakrand geconstateerd. Opbouw is niet geheel duidelijk, er is geen traditionele luchtpouw voorzien. Visueel is waargenomen dat de voegen, op de onderzochte locaties, stabiel, niet onthecht of verzand lijken. Aanvullend onderzoek wordt geadviseerd alvorens over te gaan op reparatie.

*Afbeelding 4.56: verticale scheurvorming en vorstschade in gevelmetselwerk bouwdeel D*

*Afbeelding 4.57: scheurvorming en vorstschade in gevelmetselwerk bouwdeel D*

*Afbeelding 4.58: vorstschade in gevelmetselwerk ter plaatse van dakrand bouwdeel D*

*Afbeelding 4.59: schade door corrosie van aangebrachte wapeningsstaaf bouwdeel D*

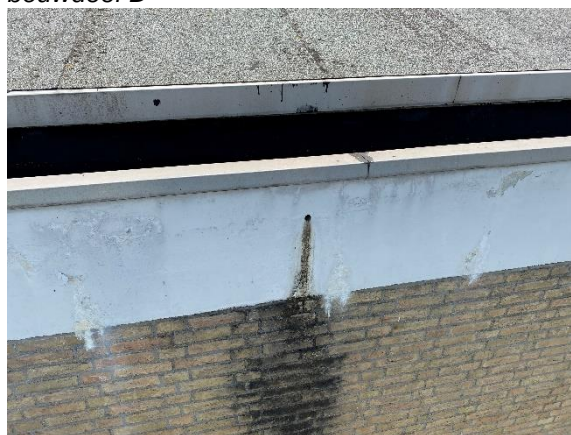
*Afbeelding 4.60: aanslag en uitbloeiingen als gevolg van vochtbelasting ter plaatse van dakrand bouwdeel D*

- Ter plaatse van de langs gevel van bouwdeel D zijn ter hoogte van de dakrand biologische aanslag en uitbloeiingen waargenomen (afbeelding 4.60);
- Ter plaatse van de onderzijden van de geprefabriceerde bimsbeton dakbeplating is lokaal scheurvorming en afgedrukt beton met wapeningscorrosie waargenomen (afbeelding 4.61 tot en met 4.64).

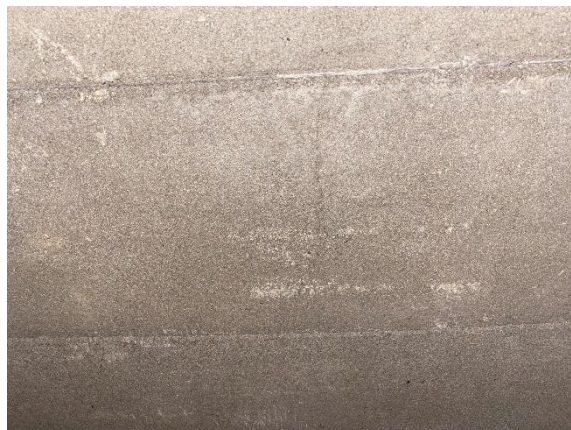
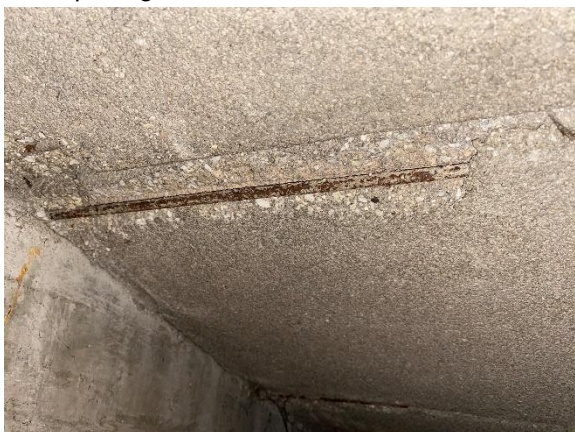
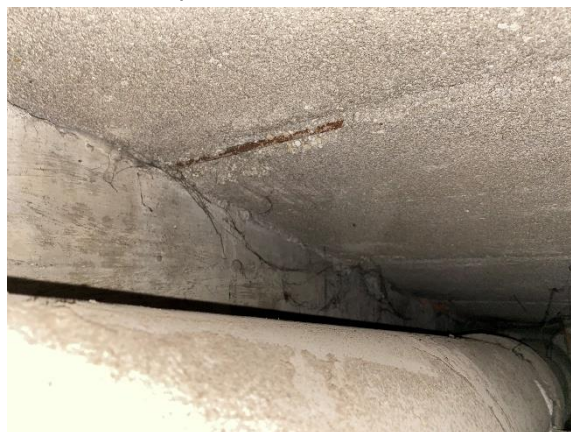
- Een aantal bimsbetondakplaten van gebouw A en D zijn visueel geïnspecteerd. **Lokaal is er scheurvorming en afgedrukt beton met wapeningscorrosie waargenomen.** Globale conditie is in orde. Aandachtspunt is het milieu waarin de dakplaten zich bevinden. Voorkomen moeten worden dat er door lekkages vocht in de platen kan dringen. Deze zijn namelijk erg poreus en dus gevoelig hiervoor.

Afbeelding 4.62: scheurvorming in onderzijde bimsbeton dakplaat

Afbeelding 4.63: afgedrukt beton met wapeningscorrosie onderzijde bimsbeton dakplaat

Afbeelding 4.64: afgedrukt beton met wapeningscorrosie onderzijde bimsbeton dakplaat

De onderzijde van de geprefabriceerde bimsbeton dakplaten zijn lokaal steekproefsgewijs visueel geïnspecteerd. Op enkele locaties is scheurvorming haaks op de lengterichting van de platen geconstateerd, tevens is op enkele locaties afgedrukt beton met wapeningscorrosie waargenomen. Visueel lijken de onderzijden van de platen over het algemeen in goede staat.

- **Verdiepingsvloeren**
  - **Bims betonnen dakplaten (waren niet bereikbaar bij vorige onderzoek) tijdens sloop**
- **Aanvullende inspectie (globaal en technisch) op de bims dakplaten uit te voeren van bouwdeel A,B en D (betonkwaliteit, kwaliteit wapening, schadebeelden). Zodat de conditie helder is, onzekerheden weggenomen kunnen worden en herstelwerkzaamheden duidelijk zijn.**
