# Inspectierapport Instandhoudingsinspectie

## Beheerobjectcode: 31H-111-01

OMSCHRIJVING : De Meernbrug over het Amsterdam-Rijnkanaal  
NAAM : De Meernbrug  
BEHEEROBJECT : De Meernbrug over het Amsterdam-Rijnkanaal in de Martin Luther Kinglaan  
RW / HM : HVWN /  
BEHEERDER : RWS MN / MN District Zuid

Opdrachtgever : RWS GPO  
Projectbegeleider RWS : M. Weerdesteijn  
Zaaknummer : 31130020  
Vertrouwelijkheid : RWS Bedrijfsvertrouwelijk

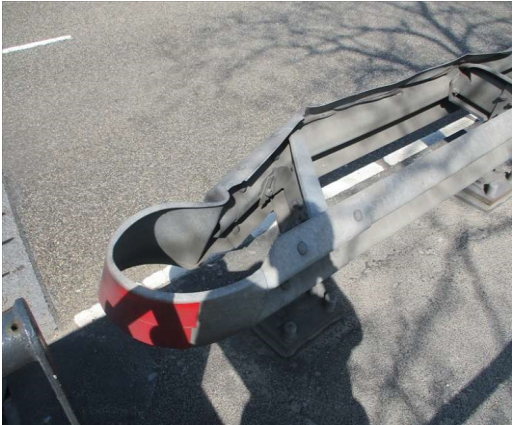
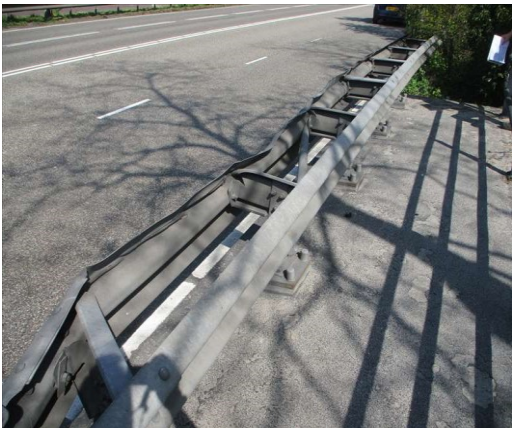
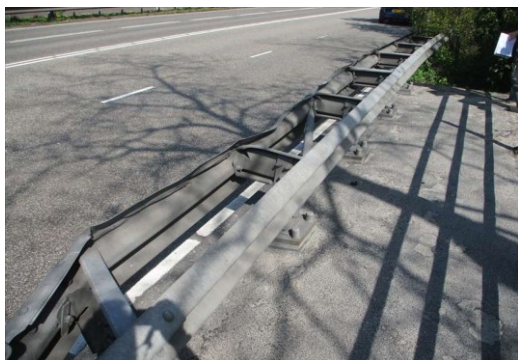
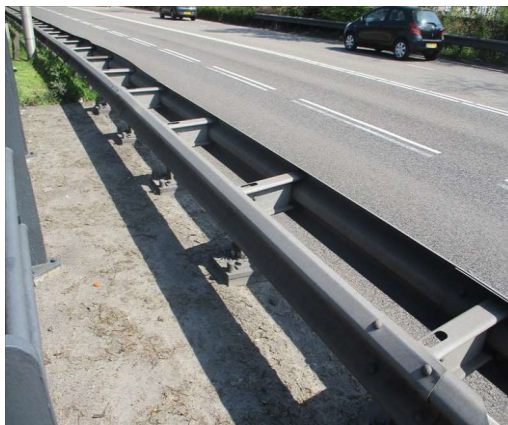
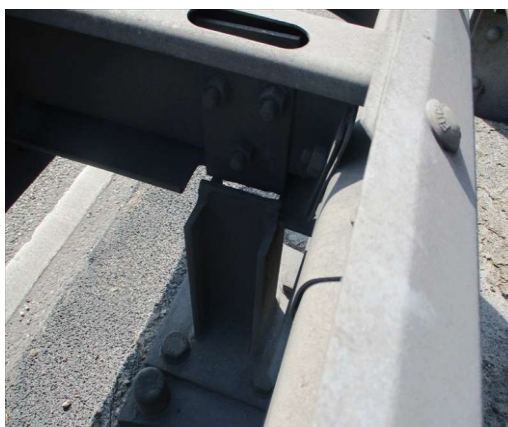
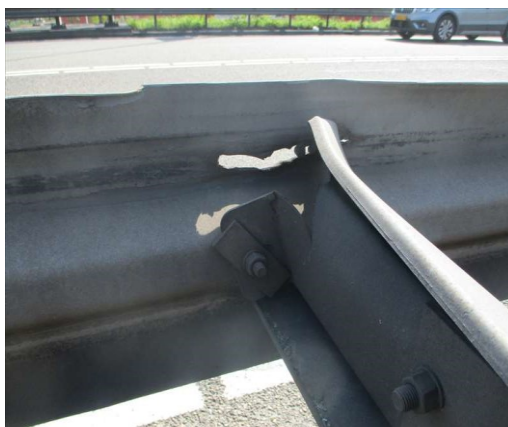
| Aspecteis t.a.v. lHonderdeel | Risico-omschrijving | Risicoanalyse | Toestand indicator | Risico niveau |
|---|---|---|---|---|
| 4.2-Sa<br>Geleideconstructie | Verminderd kerend vermogen met mogelijke onveilige situaties als gevolg | Schuifconstructie in de geleiderail ontbreekt waardoor de geleiderail vervorming kan ondervinden. Door verhinderde vorming scheuren de stijlen en afstandhouders, dit brengt de sterkte in gevaar. | 5 - In slechte staat; Voldoet niet aan het minimaal acceptabele niveau | Hoog |

| Omgevingsfoto schade | Schadefoto |
|---|---|
| <p><b>IH onderdeel:</b> Geleideconstructie - staal - niet standaard</p> <p><b>IS onderdeel:</b> Geleiderail - staal - ZB 01+02</p> <p><b>Inspectiepunt:</b> Functionele werking / Functionele eigenschappen</p> <p><b>Component:</b></p> <p><b>Schadetype:</b> doorbuiging / verbuiging / uitbuiken / vervorming</p> <p><b>Oorzaak:</b> aanvaring / aanrijding</p> <p><b>Schadeindicator:</b> Vergevorderde / zeer ernstige schade</p> <p><b>Schadeoorzaakcategorie:</b> uitzonderlijke belasting / gebruik</p> <p><b>Omschrijving:</b> Schade nr. 01: De geleideconstructie is aangereden en daardoor in zijn geheel vervormd tpv ZB 01 / STP 04.</p> | <br> |

**Schadetype:** ontbrekend materiaal of ontbrekende component

**Schadeindicator:** Veel / ernstige schade

**Schadeoorzaakcategorie:** uitvoeringsfout aanleg

**Omschrijving:** Schade nr. 02: De schuifconstructies ontbreken bij alle vier geleideconstructies STP 01+04 / ZB 01+02. De geleideconstructie ondervindt als gevolg van de ontbrekende schuifconstructies verhinderde vervorming. Door de verhinderde vervormingen zijn de stijlen die op het kunstwerk staan zijn afgescheurd, totaal 10 stuks tpv STP 04 / ZB 01+02. Daarnaast zijn diverse planken en afstandhouders zijn gescheurd, STP 01 / ZB 02.

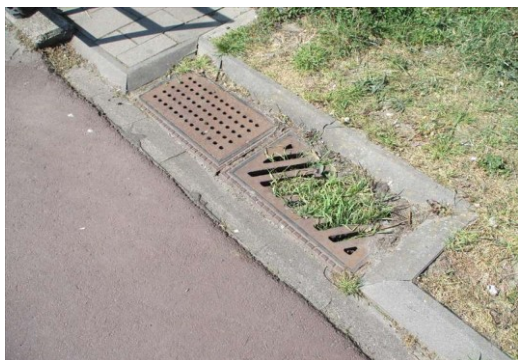
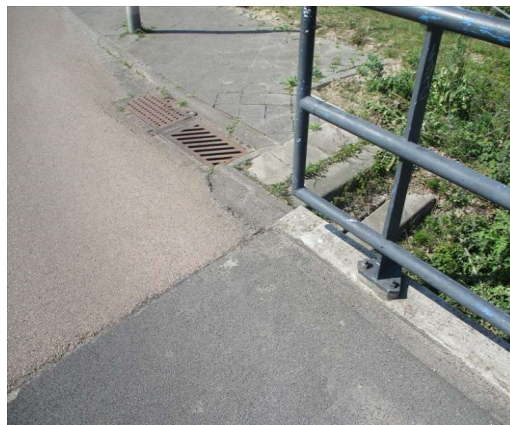
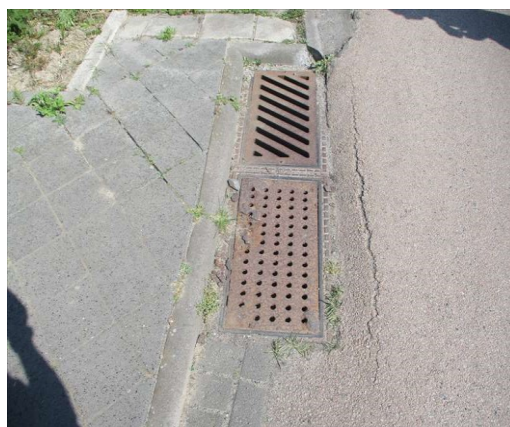
**Schadetype:** verzakking

**Schadeindicator:** Matige schade

**Schadeoorzaakcategorie:** uitvoeringsfout aanleg

**Omschrijving:** Schade nr. 03: 'Het hemelwater wordt niet goed afgevoerd naar de kolk als gevolg van een verzakte kantopsluiting tpv STP 01 / ZB 03.'

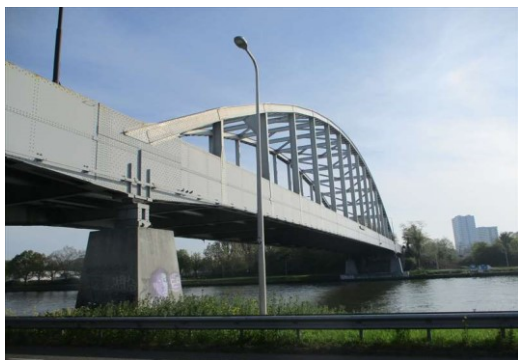
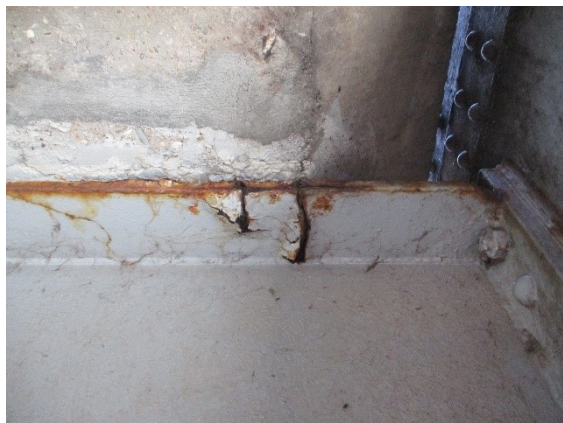
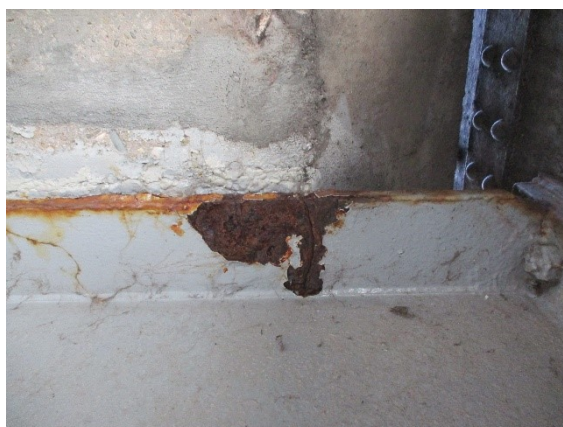
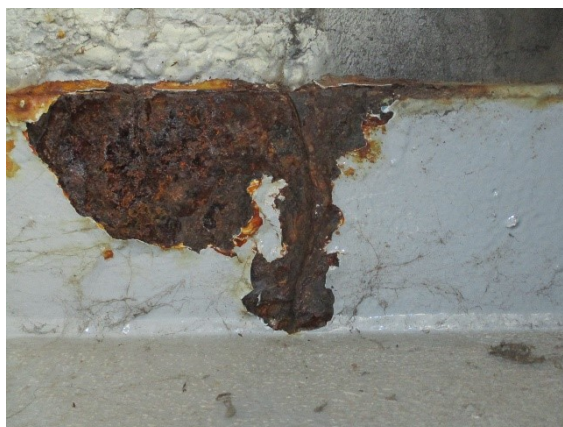
| Aspecteis t.a.v. lHonderdeel | Risico-omschrijving | Risicoanalyse | Toestand indicator | Risico niveau |
|---|---|---|---|---|
| 1.2-R<br>Hoofddraagconstructie | scheurvorming in moedermateriaal; constructieve veiligheid komt in gevaar door sterkte vermindering | Krachten worden onjuist overgebracht op het steunpunt, hierdoor veranderd het krachten spel van het steunpunt en dek waardoor de constructieve veiligheid in het gedrang komt. | 4 - In matige staat; Voldoet niet aan het OBR | Verhoogd |

**Schadetype:** scheurvorming

**Schadeindicator:** Veel / ernstige schade

**Schadeoorzaakcategorie:** ontwerpfout aanleg

**Omschrijving:** Schade nr. 04: 'In de bovenflens van de dwarsdrager lopen 2 scheuren tpv het begin van het schuine deel, STP 01. De scheuren zijn waarschijnlijk een gevolg van lokale overbelasting op de dwarsdrager.'

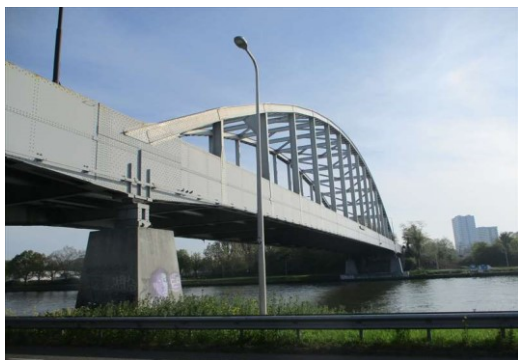
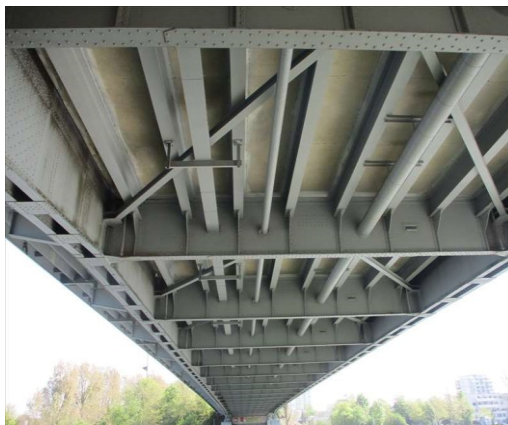
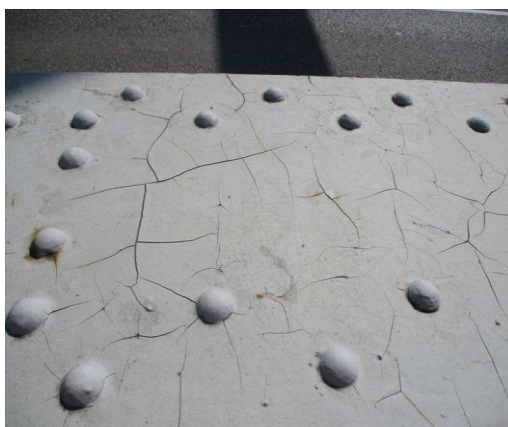
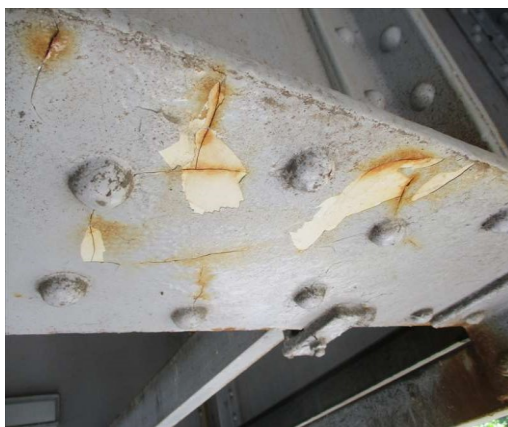
| Aspecteis t.a.v. lHonderdeel | Risico-omschrijving | Risicoanalyse | Toestand indicator | Risico niveau |
|---|---|---|---|---|
| 4.1-Sa<br>Hoofddraagconstructie | Verminderde duurzaamheid van het staal als gevolg van corrosie dat kan optreden door de afwezigheid van de beschermende functie van de conservering. | Verminderde duurzaamheid als gevolg van aantasting door de afwezigheid van de beschermende functie van de conservering. | 4 - In matige staat; Voldoet niet aan het OBR | Laag |

**Schadetype:** onthechting / afbladderen

**Oorzaak:** degradatie / veroudering

**Schadeindicator:** Matige schade

**Schadeoorzaakcategorie:** normale veroudering

**Omschrijving:** Schade nr. 05: De conservering op het staal is op diverse onderdelen en locaties van de hoofddraagconstructie licht onthecht.

| IH-onderdeel | Maatregel | Kosten (k€) |
|---|---|---|
| Hoofddraagconstructie staal - | vervangen verfsysteem of bijplekken en overlagen | 678 |

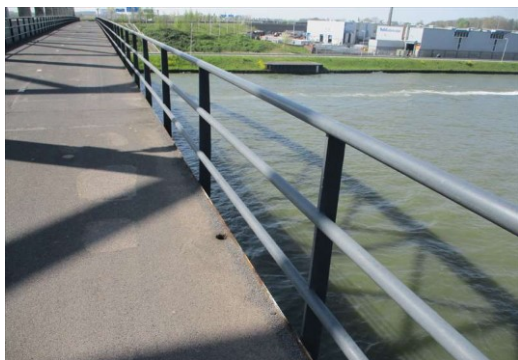
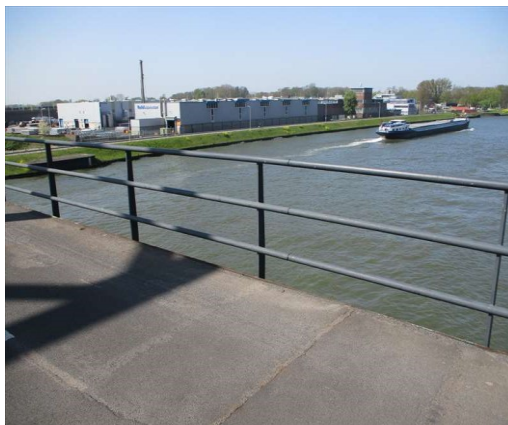
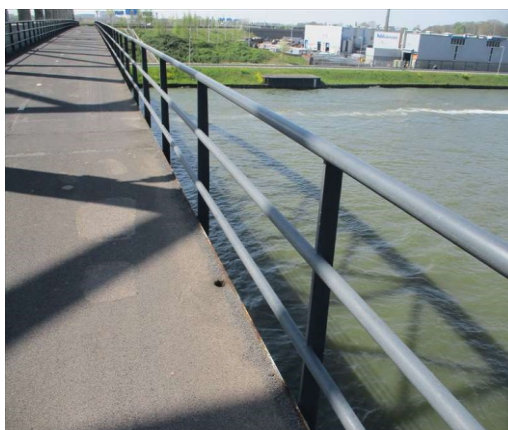
**Schadetype:** Niet schade gerelateerde constatering

**Schadeindicator:** Veel / ernstige schade

**Schadeoorzaakcategorie:** ontwerpfout onderhoud / herstel(advies)

**Omschrijving:** Schade nr. 06: Het leuningwerk voldoet niet aan huidige wet- en regelgeving. Het leuningwerk is overklauterbaar, omdat gebruik is gemaakt van horizontale leuningregels. De opstapmogelijkheid van deze regels valt binnen 0,2 m1 en 0,7 m1 van het te belopen oppervlak. Daarnaast is de valhoogte erg hoog en kan men sociale onveiligheid ervaren, bijvoorbeeld bij mensen met hoogtevrees.

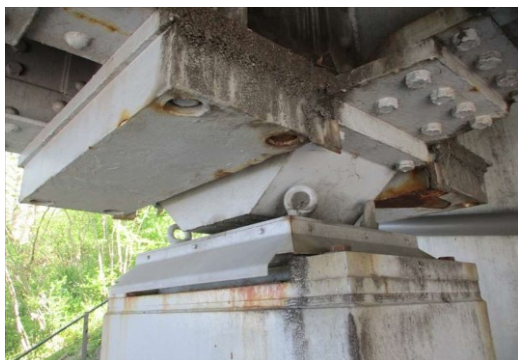
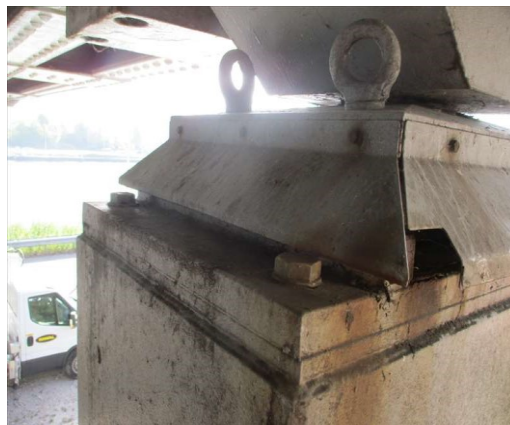
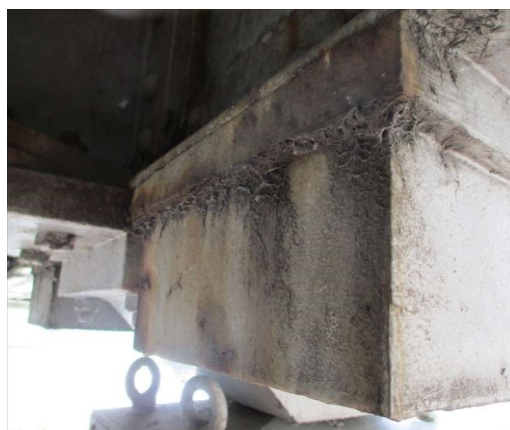
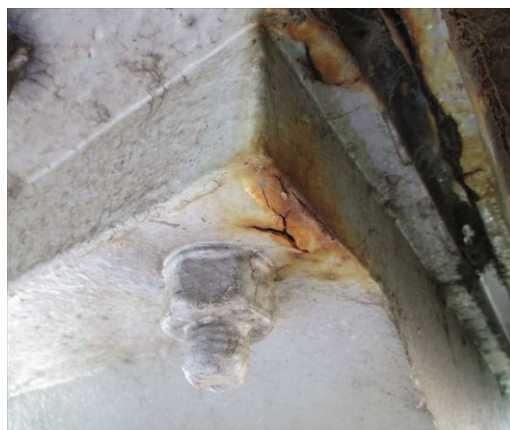
| 8.2-Ec Oplegging | Verminderde duurzaamheid van het staal als gevolg van corrosie dat kan optreden door de afwezigheid van de beschermende functie van de conservering. | Verminderde duurzaamheid als gevolg van aantasting door de afwezigheid van de beschermende functie van de conservering. | 3 - In redelijke staat; Risico voorzien t.a.v. OBR | Laag |

**Schadetype:** onthechting / afbladderen

**Oorzaak:** degradatie / veroudering

**Schadeindicator:** Matige schade

**Schadeoorzaakcategorie:** normale  
veroudering

**Omschrijving:** Schade nr. 07: De  
conservering op de opleggingen is licht  
onthecht, STP 01-04.

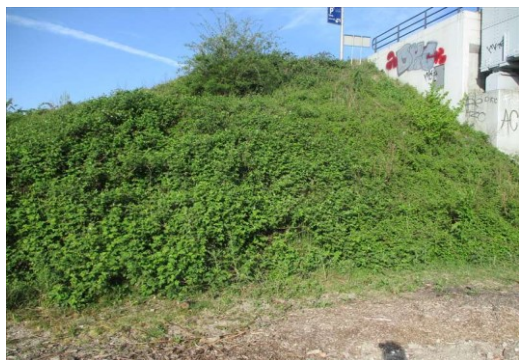
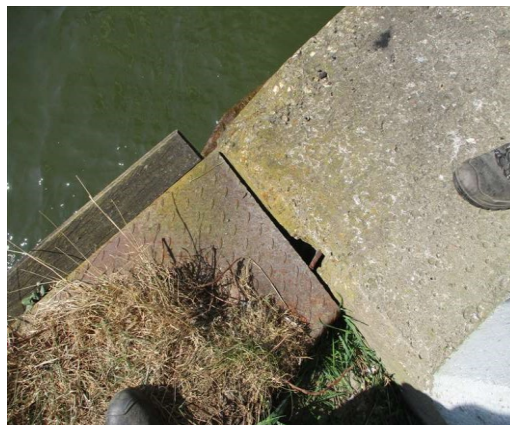
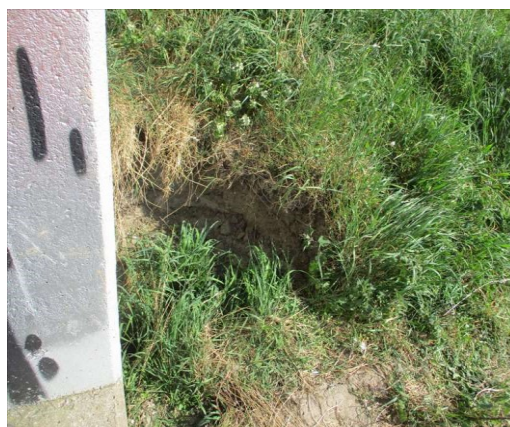
| 8.2-Ec Talud | Niet tijdig ingrijpen kan leiden tot desinvestering en grootschalige schades als gevolg van achterloopsheid. | Verleent verminderde stabiliteit aan de eindsteunpunten. | 3 - In redelijke staat; Risico voorzien t.a.v. OBR | Laag |

**Schadetype:** uitspoeling

**Schadeindicator:** Matige schade

**Schadeoorzaakcategorie:** ontwerpfout onderhoud / herstel(advies)

**Omschrijving:** Schade nr. 08: Het talud is uitgespoeld, ca 1 m3 tpv STP 03 / ZB 01.

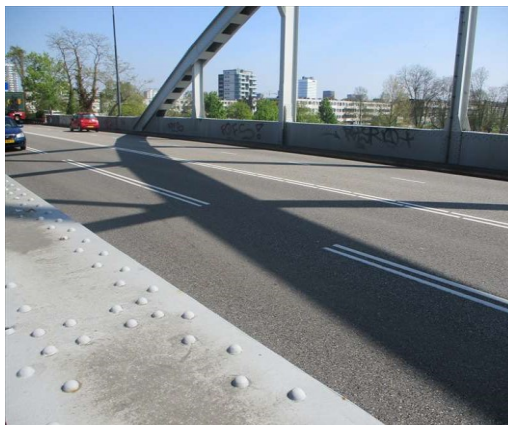
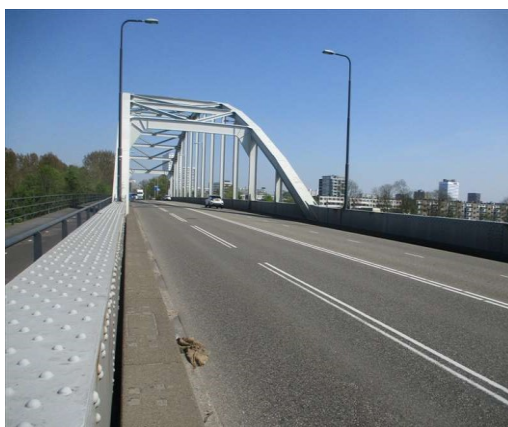
**Schadetype:** ribbel / spoorvorming

**Schadeindicator:** Beginnende schade

**Schadeoorzaakcategorie:** normale  
veroudering

**Omschrijving:** Schade nr. 09: In de  
asfaltconstructie is beginnende  
spoorvorming geconstateerd, OVSP 01-04.

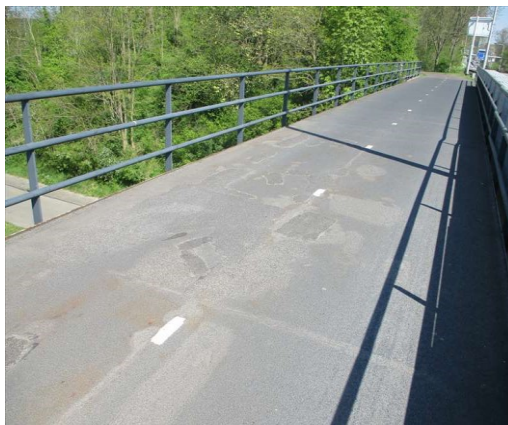
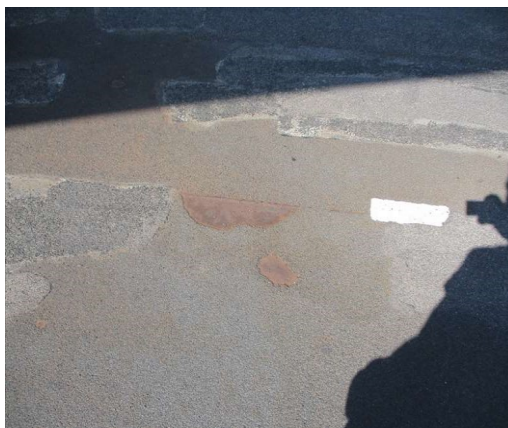
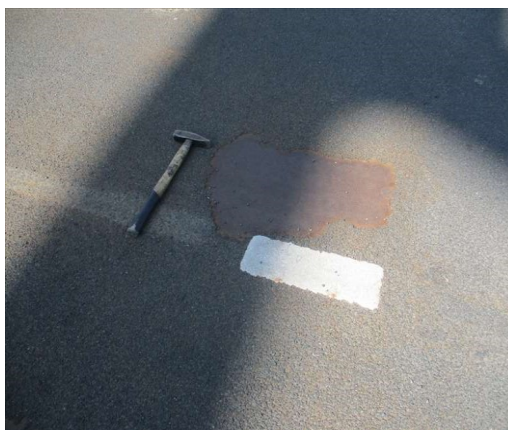
| 4.1-Sa Verharding<br>wegtype 7<br>(fietspaden) | Kans op onveilige situaties en ongelukken als gevolg van gladheid. | Ten gevolge van het onthechten zal de slijtlaag kale plekken vertonen. Dit kan leiden tot onveilige situaties | 5 - In slechte staat; Voldoet niet aan het minimaal acceptabele niveau | Hoog |

**Schadetype:** einde levensduur

**Oorzaak:** degradatie / veroudering

**Schadeindicator:** Vergevoerde / zeer ernstige schade

**Schadeoorzaakcategorie:** ontwerpfout onderhoud / herstel(advies)

**Omschrijving:** Schade nr. 10: '- De slijtlaag op het fietspad is verweerd en versleten. - Op diverse locaties is de slijtlaag volledig onthecht tot op de stalen constructie. - Door oude reparatie plekken zijn ongelijkmatigheden ontstaan over het rijvlak.

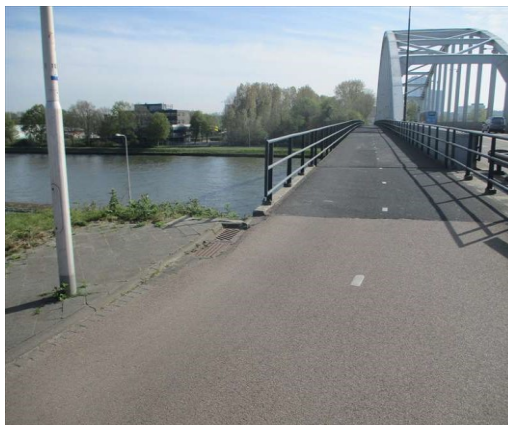
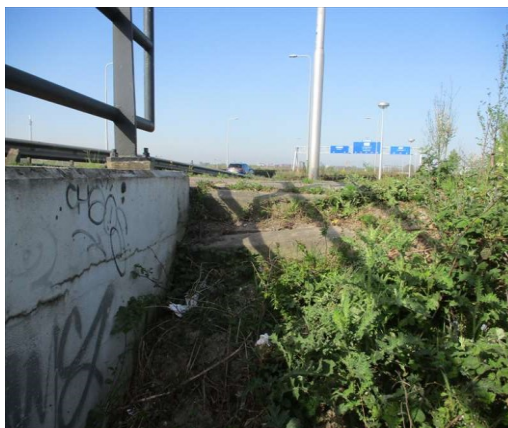
**Schadetype:** Niet schade gerelateerde constatering

**Omschrijving:** Schade nr. 11: Aan het einde van het voetpad is geen fysieke afscheiding aanwezig. Dit kan leiden tot onveilige situaties en mogelijk letsel. Advies is om een schrikhek te plaatsen net voor het talud, ter bescherming van fietsers en voetgangers, STP 01 / ZB 03.

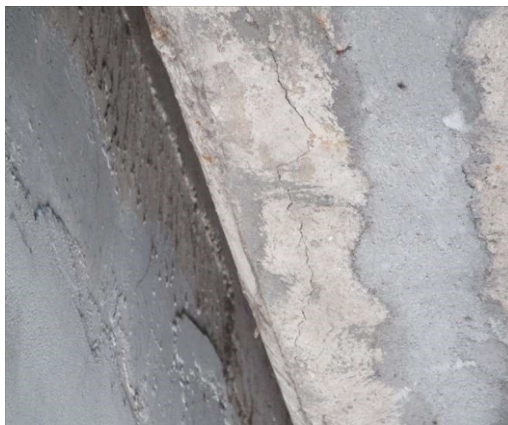
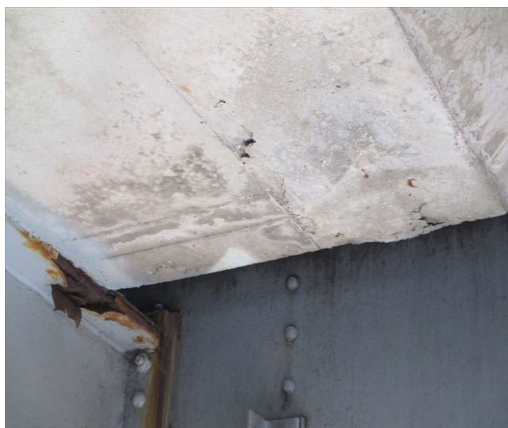
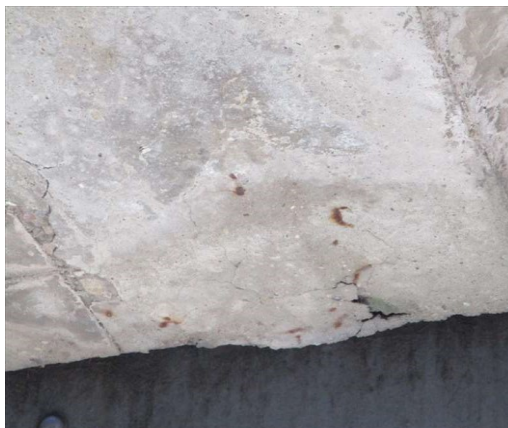
**Oorzaak:** corrosie

- 1 locatie, totaal ca 0,5 m2 tpv OVSP 01-02 / ZB 01.
- 1 locatie, totaal ca 0,2 m2 tpv OVSP 03-04 / ZB 01.
- 3 locaties, totaal ca 0,2 m2 tpv OVSP 03-04 / ZB 02.

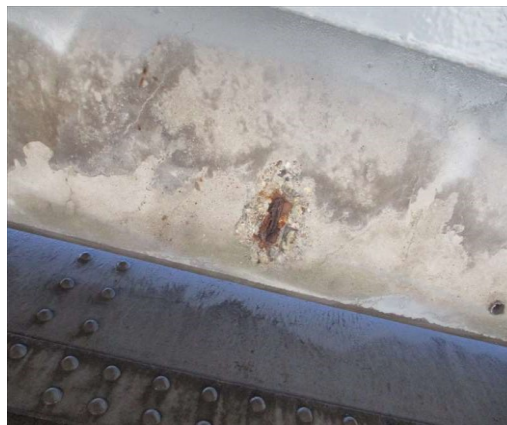
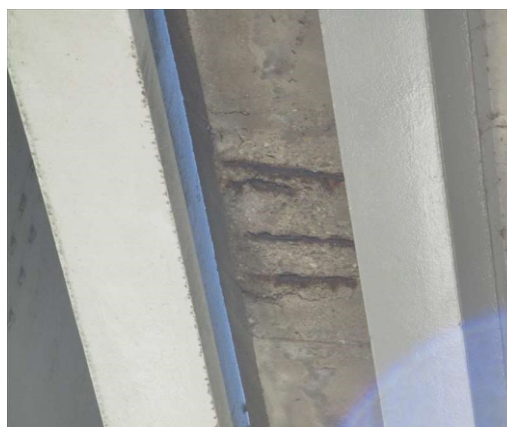
| 1.2-R Vloerconstructie | Door betonschade kan de constructieve veiligheid onder het vereiste niveau komen. Niet tijdig ingrijpen leidt tevens tot desinvestering. | Verminderde duurzaamheid vanwege aantasting door klimatologische invloeden als gevolg van verminderde effectieve dekking. | 3 - In redelijke staat; Risico voorzien t.a.v. OBR | Laag |

**Omschrijving:** Schade nr. 14: In de rijvloer is blootliggende wapening geconstateerd, 5 locaties totaal ca 0,7 m2 tpv OVSP 01-02.

| IH-onderdeel | Maatregel | Kosten (k€) |
|---|---|---|
| Vloerconstructie beton - | herstellen betonschade onderzijde rijvloer | 15 |

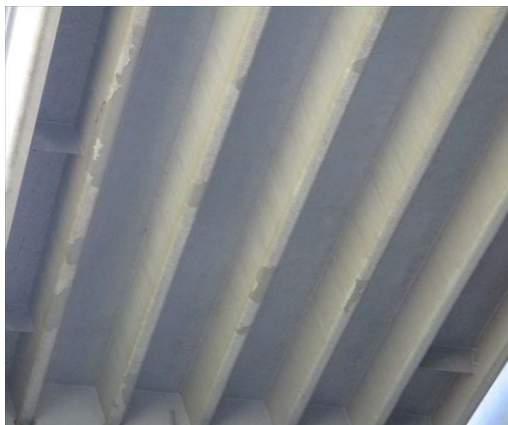
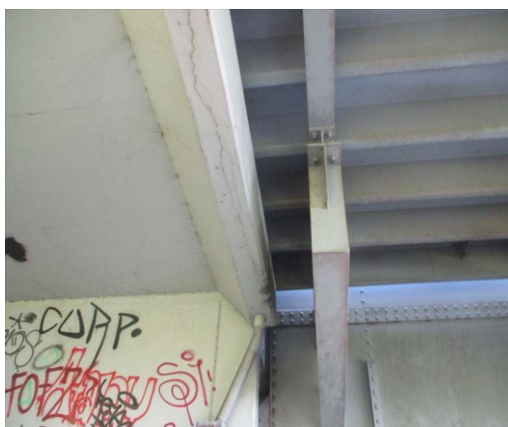
**Omschrijving:** Schade nr. 12: De  
conservering op het staal van de uitkraging  
is op diverse locaties gevorderd  
afgebladderd t.p.v. OVSP 01-02.

| IH-onderdeel | Maatregel | Kosten (k€) |
|---|---|---|
| Vloerconstructie staal - Verbreding noordzijde | vervangen verfsysteem of bijplekken en overlagen | 103 |

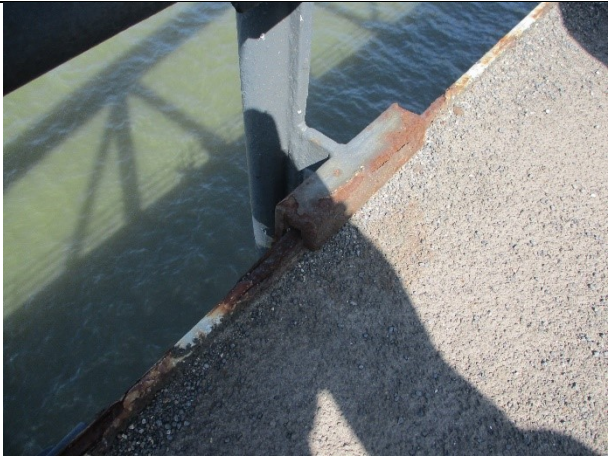
| Schadefoto | Schadeomschrijving |
|---|---|
| | <p>Schade A.A:</p> <p>IH: Bebording / bewegwijzering (statisch)<br/>IS: Scheepsvaartsein</p> <p>De bevestigingsplaat van de verlichting is gevorderd gecorrodeerd.</p> |

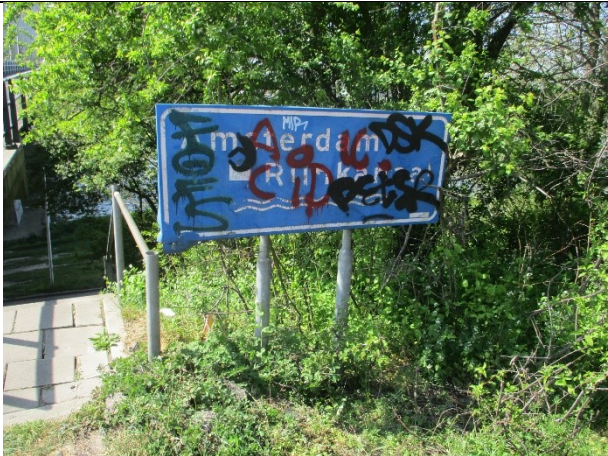
| Schadefoto | Schadeomschrijving |
|---|---|
| | <p>Schade A.B:</p> <p>IH: Bebording / bewegwijzering (statisch)<br/>IS: Scheepsvaart verlichting</p> <p>Naambord van 'Amsterdam Rijnkanaal' is onleesbaar door graffiti. Daarnaast zit het bord niet goed vast.</p> |

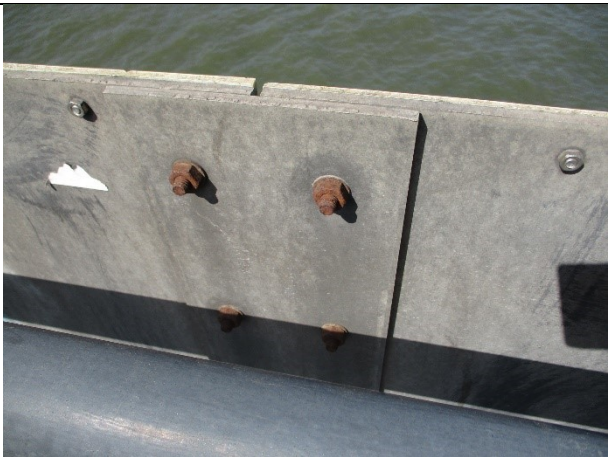
| Schadefoto | Schadeomschrijving |
|---|---|
| | <p>Schade A.C:</p> <p>IH: Bebording / bewegwijzering (statisch)<br/>IS: Bebording / bewegwijzering</p> <p>Van het naambord van de brug zijn diverse bouten gecorrodeerd.</p> |

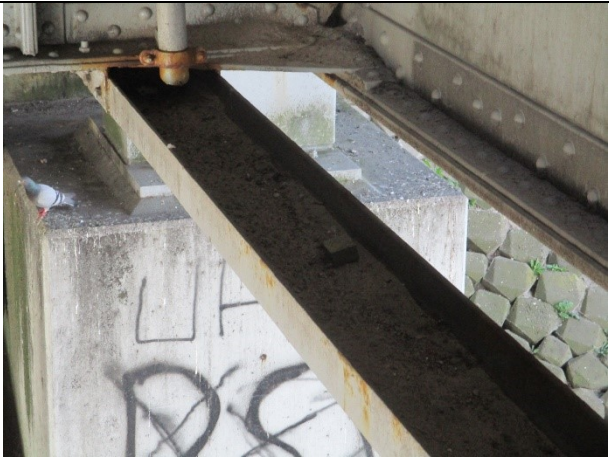
| | <p>Schade B.A:</p> <p>IH: Hemelwaterafvoer<br/>IS: Hemelwaterafvoer, Algemeen</p> <p>De HWA-goot (onderzijde dek) is vervuild met zand en vuil, OVSP 01-04 / ZB 01+02.</p> |

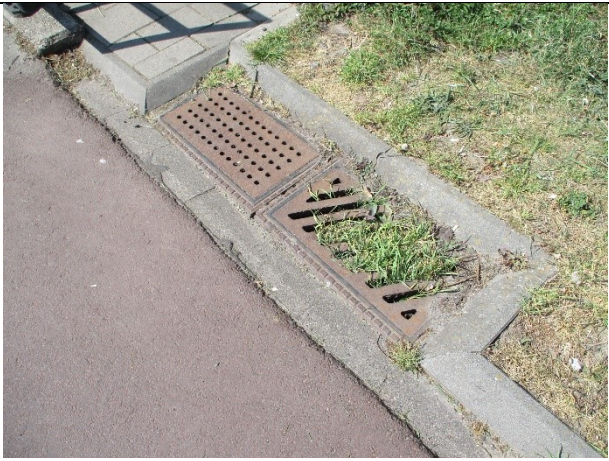
| | <p>Schade B.B:</p> <p>IH: Hemelwaterafvoer<br/>IS: Hemelwaterafvoer, Algemeen</p> <p>De HWA-kolk is vervuild tpv ZB 03 / STP 04.</p> |

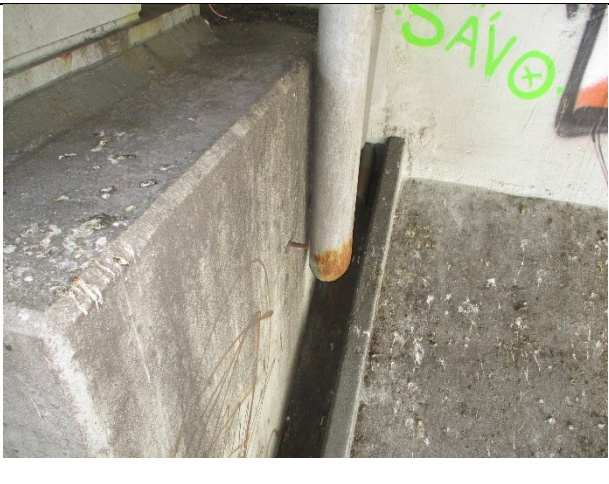
| | <p>Schade B.C:</p> <p>IH: Hemelwaterafvoer<br/>IS: Hemelwaterafvoer, Algemeen</p> <ul style="list-style-type: none"><li>- De stalen HWA-pijpen zijn beginnend gecorrodeerd, STP 01+04.</li><li>- De HWA-kolk is licht gecorrodeerd tpv ZB 03 / STP 04.</li></ul> |

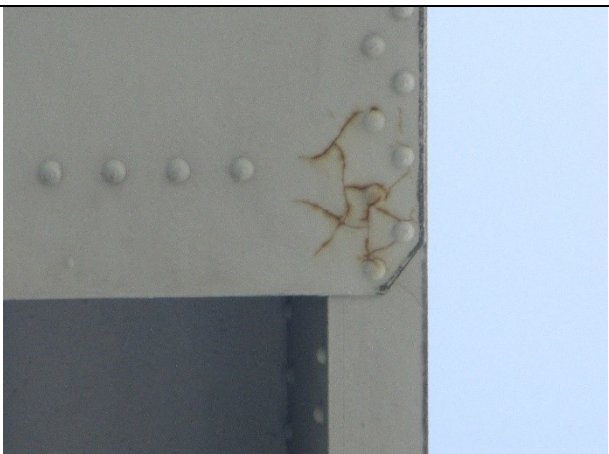
| | <p>Schade C.A:</p> <p>IH: Hoofddraagconstructie, staal<br/>IS: Boog</p> <p>In de boog is lokaal corrosie geconstateerd tpv de gescheurde conservering, ZB 01+02.</p> |

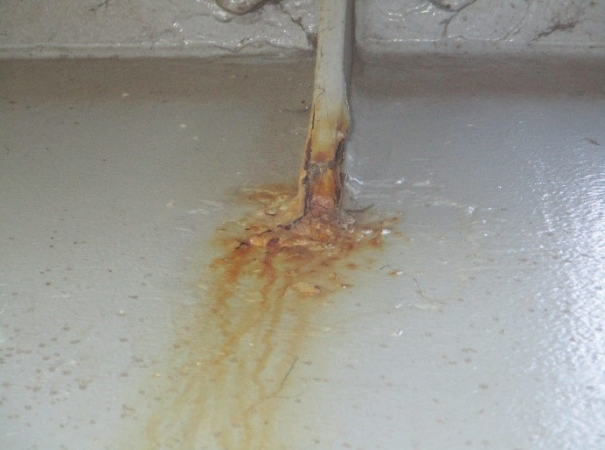
| | <p>Schade C.B:</p> <p>IH: Hoofddraagconstructie, staal<br/>IS: Console</p> <p>De console is lokaal gevorderd gecorrodeerd tpv ZB 02/ STP 01.</p> |

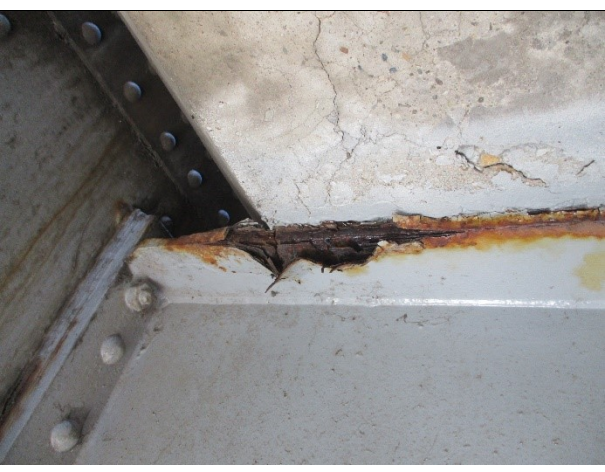
| | <p>Schade C.C:</p> <p>IH: Hoofddraagconstructie, staal<br/>IS: Dwarsdrager</p> <ul style="list-style-type: none"> <li>- De bovenflens van de dwarsdrager is over de gehele breedte gecorrodeerd tpv STP 01+04.</li> <li>- In de bovenflens van de dwarsdrager is gelamineerde corrosie geconstateerd op alle hoekpunten, STP 01+04/ZB 01+02.</li> <li>- De onderflens van de dwarsdrager is beginnend gecorrodeerd tpv STP 01.</li> </ul> |

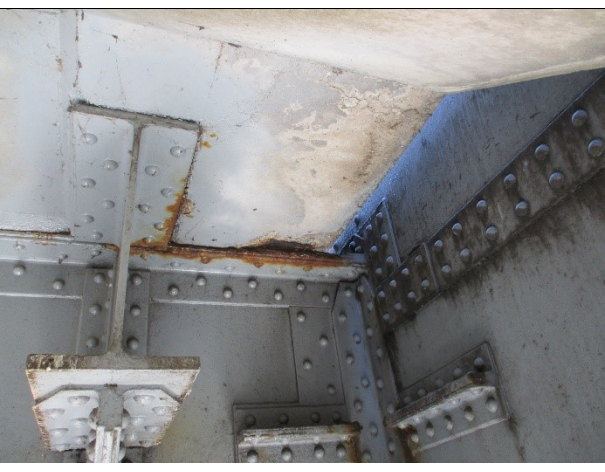
| | <p>Schade C.D:</p> <p>IH: Hoofddraagconstructie, staal<br/>IS: Hoofddraagconstructie</p> <p>De hoofddraagconstructie is in zijn geheel beginnend gecorrodeerd op diverse locaties.</p> |

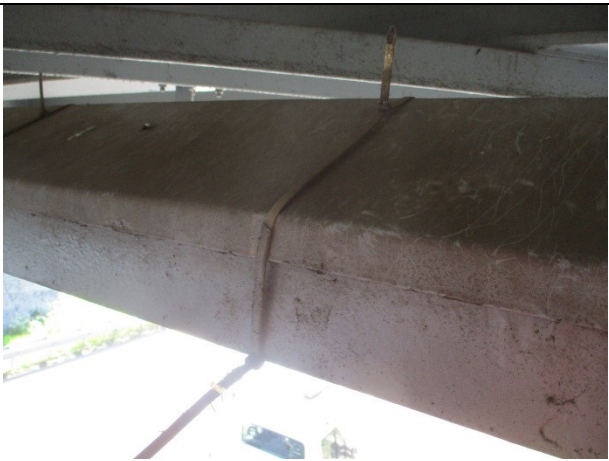
| | <p>Schade C.E:</p> <p>IH: Hoofddraagconstructie, staal<br/>IS: Kabelgoot</p> <p>De afdekplaten van de kabelgoot zijn vastgemaakt met tiewraps, OVSP 01-02. Gedeeltelijk liggen de afdekplaten los op de kabelgoot.</p> |

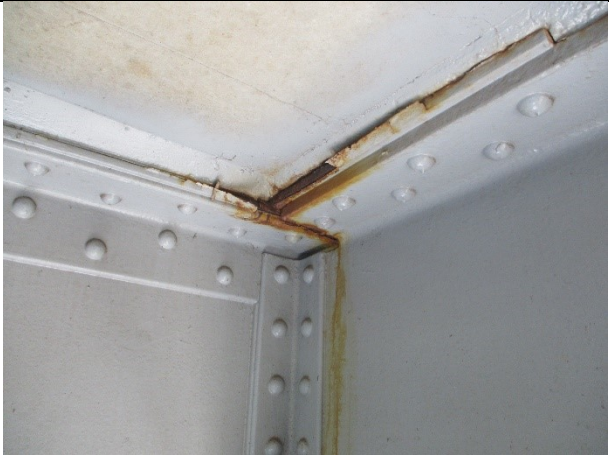
| | <p>Schade C.F:</p> <p>IH: Hoofddraagconstructie, staal<br/>IS: Langsligger</p> <p>Op de langsliggers is in de bovenflensen corrosie geconstateerd tpv STP 04 / ZB 01.</p> |

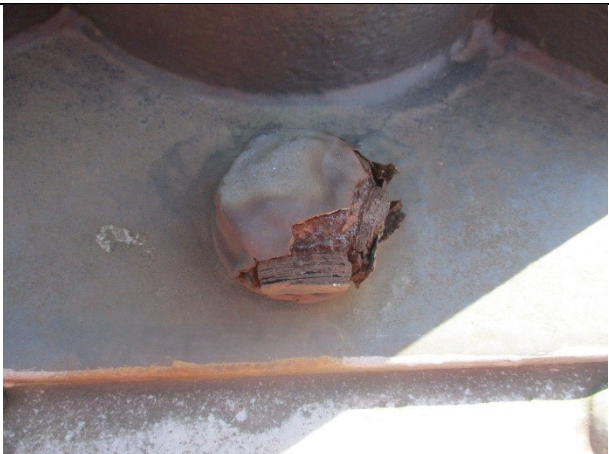
| | <p>Schade D.A:</p> <p>IH: Objectverlichting<br/>IS: Verlichtingsarmatuur</p> <p>De bevestigingsmiddelen van de ondersabelingen zijn licht gecorrodeerd en 1 bout is ernstig gecorrodeerd.</p> |

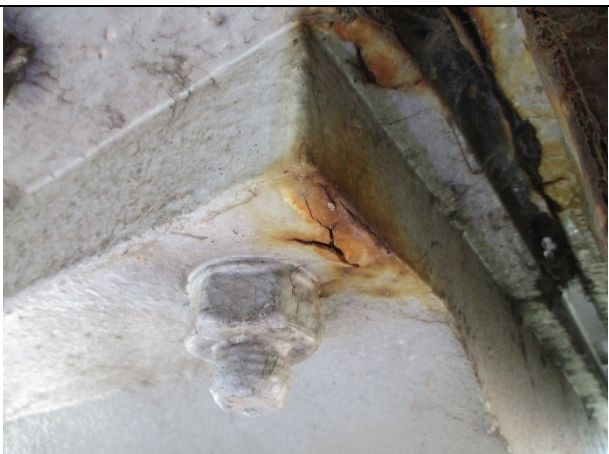
| | <p>Schade E.A:</p> <p>IH: Oplegging<br/>IS: Oplegging, Algemeen</p> <ul style="list-style-type: none"> <li>- De opleggingen zijn beginnend gecorrodeerd, STP 01+04.</li> <li>- De bovensabelingen zijn beginnend gecorrodeerd, STP 01+04.</li> <li>- De ondersabeling van de opleggingen heeft een ontbrekende bout, STP 01.</li> </ul> |

| | <p>- De raakvlakken van de vaste taats oplegging zijn gecorrodeerd tpv STP 02.</p> |

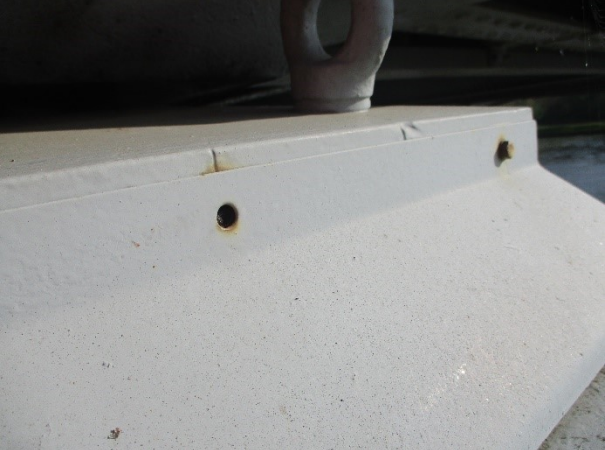
| | <p>Schade E.B:</p> <p>IH: Oplegging<br/>IS: Oplegging, Algemeen</p> <p>Ontbrekende bout geconstateerd van de stofkap, STP 01 / ZB 01.</p> |

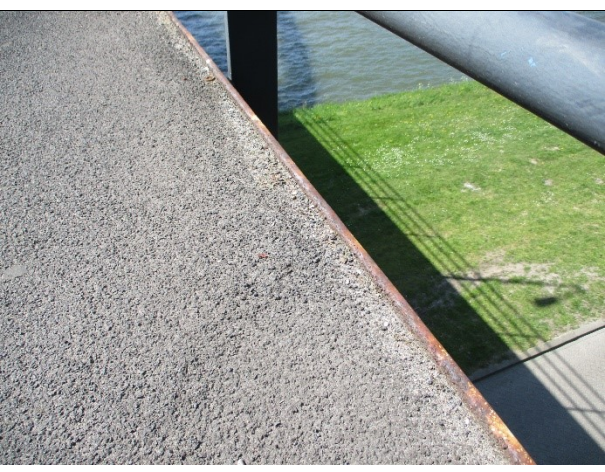
| | <p>Schade F.A:</p> <p>IH: Rijvloer, staal, Verbreding noordzijde<br/>IS: Kantligger</p> <p>De radkeerder is over de gehele lengte gecorrodeerd, ZB 03.</p> |

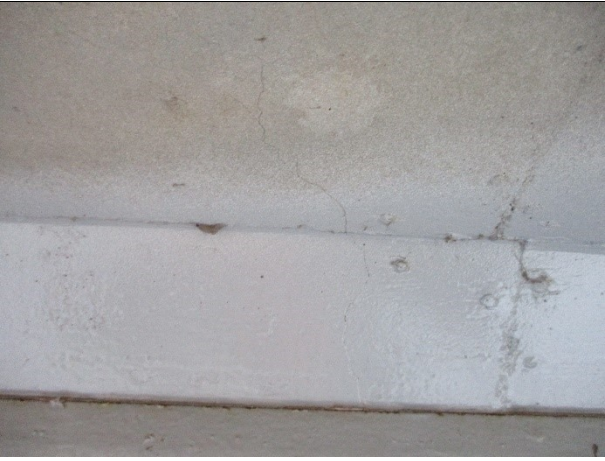
| | <p>Schade G.A:</p> <p>IH: Rijvloer, beton<br/>IS: Rijvloer, Algemeen</p> <p>In de rijvloer zijn diverse kleine haarscheurtjes geconstateerd met een maximale scheurwijdte van 0,1 mm1.</p> |

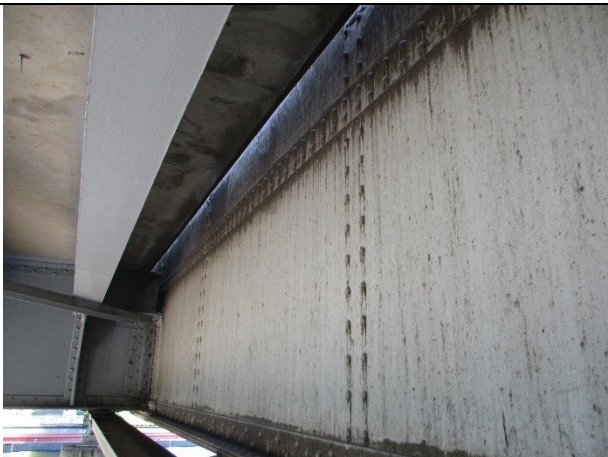
| | <p>Schade G.B:</p> <p>IH: Rijkvloer, beton<br/>IS: Rijkvloer, Algemeen</p> <p>Tussen de stalen langsligger en de betonplaat is een open ruimte van ca 5cm waar veel water door kan stromen. Dit zorgt voor veel vuil en diverse betonschades.</p> |

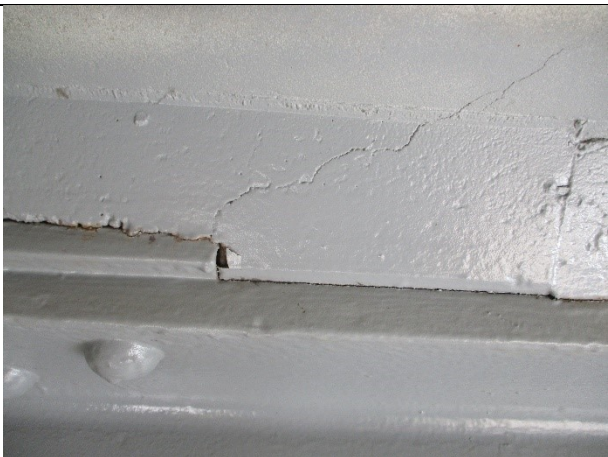
| | <p>Schade G.C:</p> <p>IH: Rijkvloer, beton<br/>IS: Rijkvloer, Algemeen</p> <p>In de betonplaat zijn diverse scheuren geconstateerd. Vanuit een hoekpunt tpv de bovenflens van een langsligger loopt een scheur diagonaal weg met een lengte van 1,7 m1 en een maximale scheurwijdte van 0,1 mm1. Daarnaast lopen er diverse kleine (vertakte) scheurtjes parallel mee.</p> |

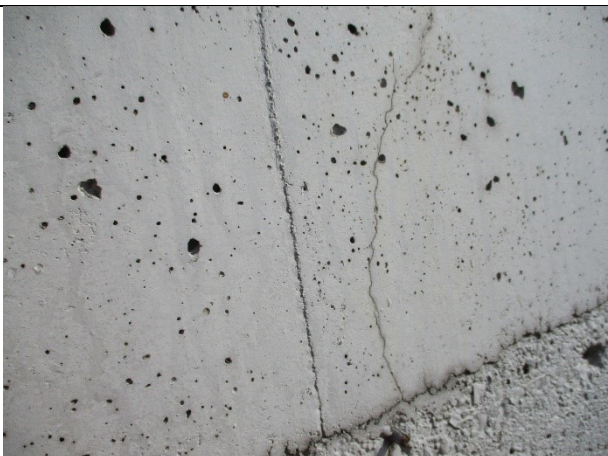
| | <p>Schade H.A:</p> <p>IH: Schampkant<br/>IS: Schampkant, Algemeen</p> <p>Diverse krimpscheuren in de schampkant met een maximale scheurwijdte van 0,1 mm1 tpv ZB 01+03 / STP 01.</p> |

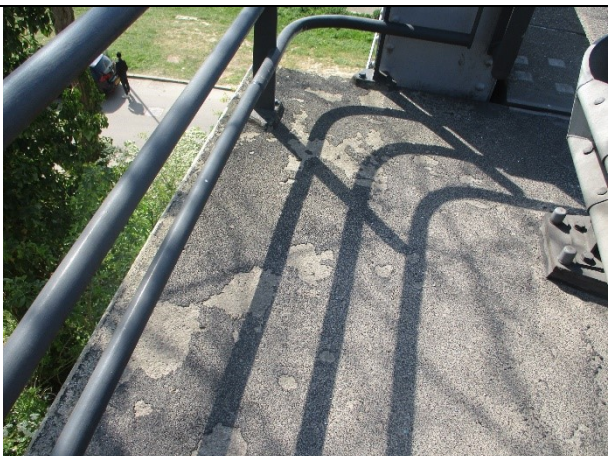
| | <p>Schade H.B:</p> <p>IH: Schampkant<br/>IS: Schampkant, Algemeen</p> <p>'De slijtlaag op de schampkant op de hoekpunten tpv ZB 01 zijn grotendeels onthecht. Echter zijn deze niet openbaar toegankelijk en dus een laag risico.</p> |

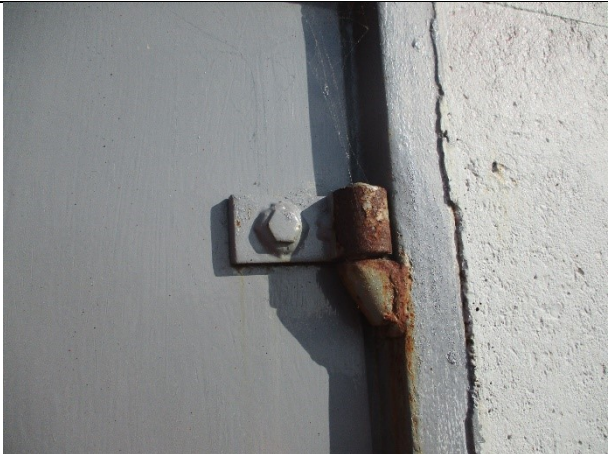
| | <p>Schade I.A:</p> <p>IH: Steunpunt<br/>IS: Deur</p> <p>Van de deur zijn de 2 scharnieren gecorrodeerd, STP 01 / ZB 01.</p> |

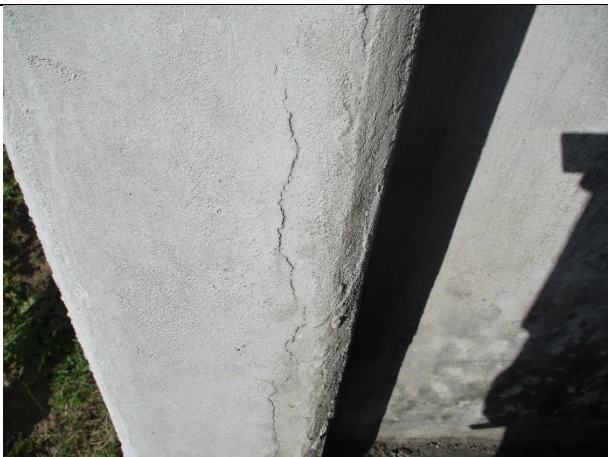
| | <p>Schade I.B:</p> <p>IH: Rijkvloer, beton<br/>IS: Wand</p> <p>In het landhoofd zijn scheuren geconstateerd in een oude reparatie tpv STP 01 / ZB 01. De oude reparatie kan afbrokkelen.</p> |

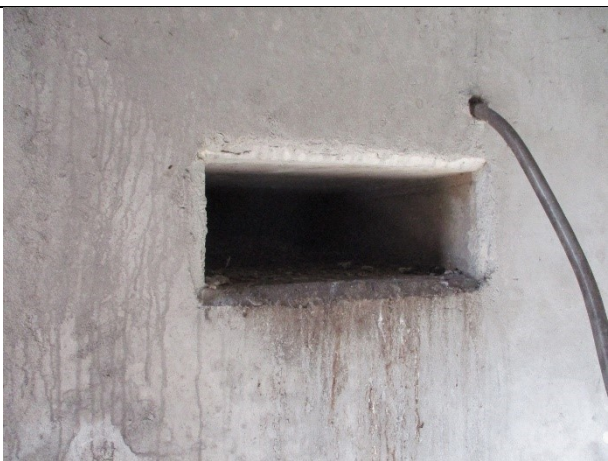
| | <p>Schade I.C:</p> <p>IH: Rijkvloer, beton<br/>IS: Wand</p> <p>In de doorkijkgangen naar de binnenruimte zitten diverse duivennesten, STP 01.</p> |

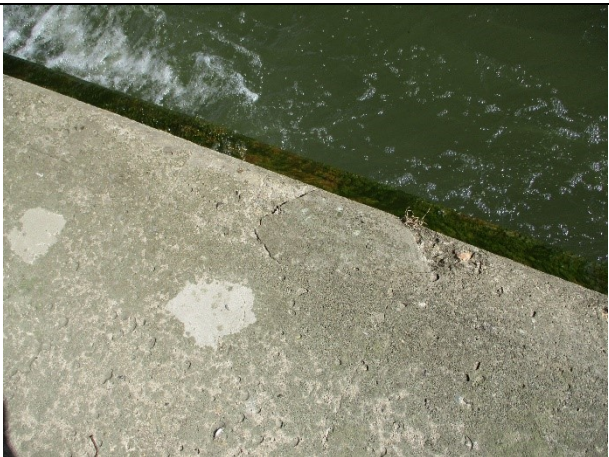
| | <p>Schade I.D:</p> <p>IH: Rijnvloer, beton<br/>IS: Wand</p> <p>Op de kerende constructie tpv kade is een afgebrokkeld deel beton geconstateerd van 0,1 m2.</p> |

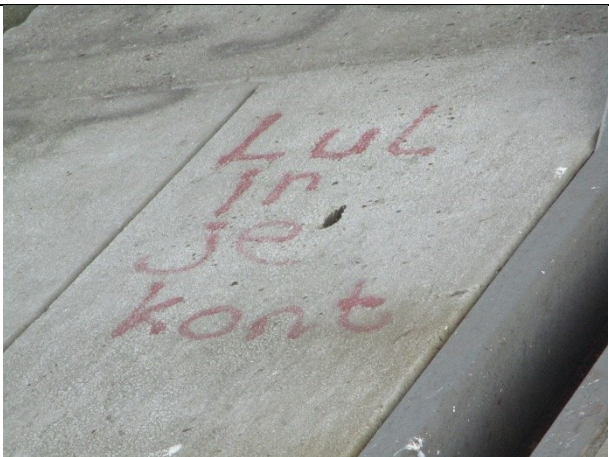
| | <p>Schade J.A:</p> <p>IH: Talud<br/>IS: Talud, Algemeen</p> <p>'Het talud is vervuild door de uitwerpselen van duiven.</p> <p>'Op het talud is aanstootgevende graffiti geconstateerd, STP 04.</p> |

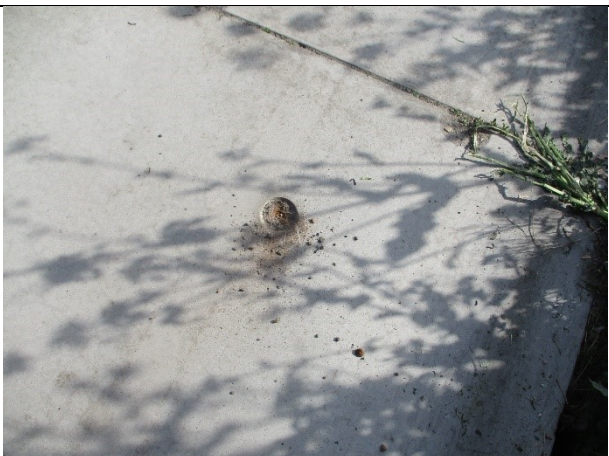
| | <p>Schade J.B:</p> <p>IH: Talud<br/>IS: Trap</p> <p>In de betonnen trap ontbreken de opvullingen van de hijsogen, STP 01/ ZB 03.</p> |

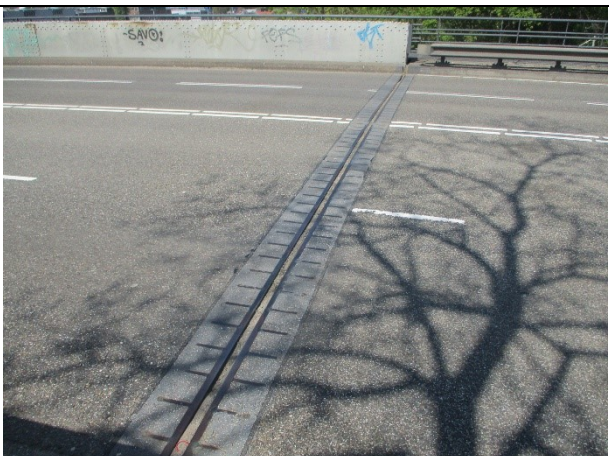
| | <p>Schade K.A:</p> <p>IH: Voegovergang<br/>IS: Voegovergang, Algemeen</p> <p>De voegovergangen zijn vervuild, STP 01+04.</p> |
