## **Objectgebonden risico's**

**Oude Maas tunnel,  
geocode 165  
van km. 217.05 tot 215.47**

Datum dossier: 21-08-2017  
Versie dossier: 1.0  
Kenmerk dossier: [T20160134-1479324107-1329](#)

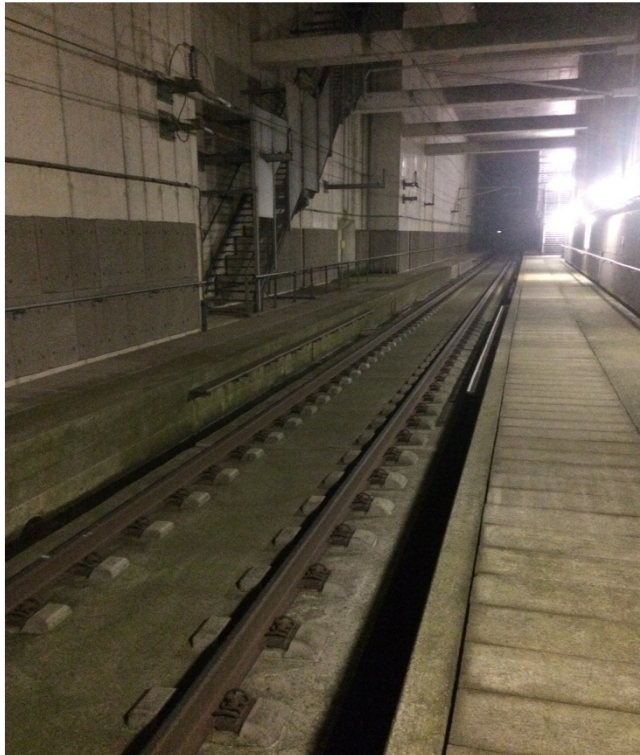
Foto 1:

| Locatie restrisico | V&G risico-omschrijving | Mogelijke oorzaak risico | Toelichting |
|---|---|---|---|
| Spoortunnel | Aanrijdgevaar | Onbedoeld in gevarezone komen | Foto 1 |

Aanrijdgevaar door trein

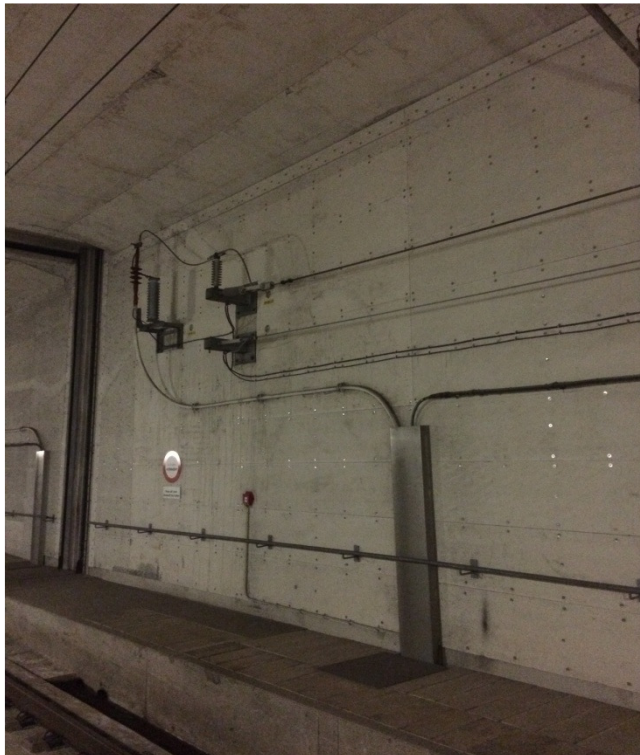
Foto 2:

| Locatie restrisico | V&G risico-omschrijving | Mogelijke oorzaak risico | Toelichting |
|---|---|---|---|
| Spoortunnel | Elektrocutiegevaar | In aanraking komen met onder spanning staande bovenleiding (25kV) | Foto 2 |

Elektrocutiegevaar

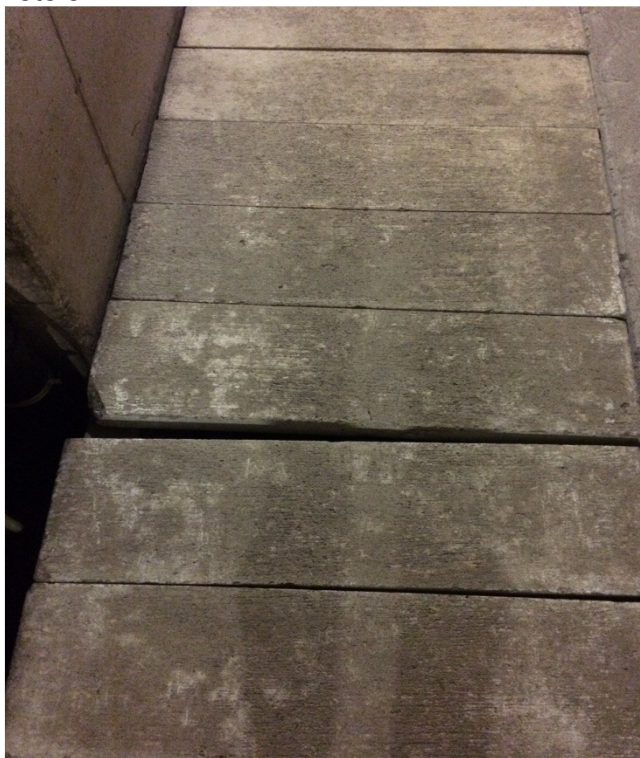
Foto 3:

| Locatie restrisico | V&G risico-omschrijving | Mogelijke oorzaak risico | Toelichting |
|---|---|---|---|
| Spoortunnel | Val- en struikelgevaar<br>Valgevaar van schouwpad in spoor | Losliggende en uit stekende tegels op schouwpad | Foto 3 |

Val- en struikelgevaar

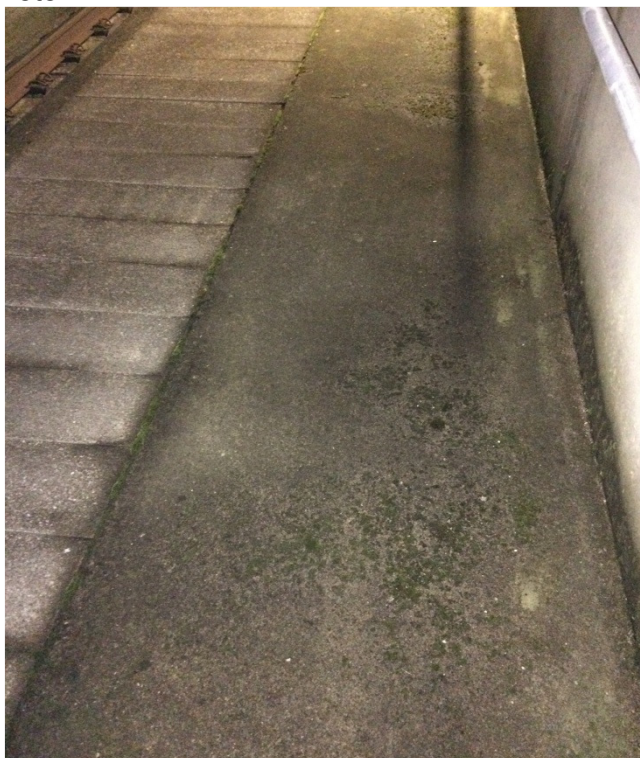
Foto 4:

| Locatie restrisico | V&G risico-omschrijving | Mogelijke oorzaak risico | Toelichting |
|---|---|---|---|
| Tunnelmonden | Uitglijsgevaar | Gladheid door algvorming | Foto 4 |

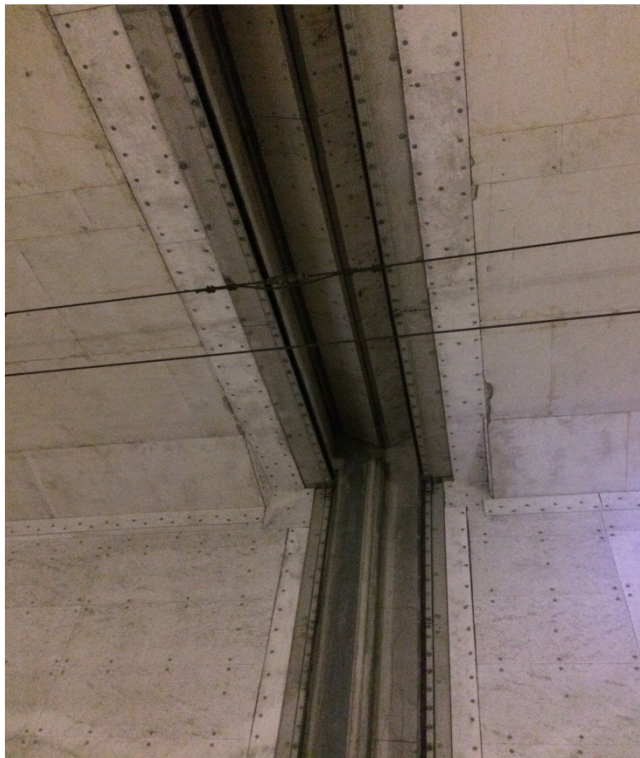
Foto 5:

| Locatie restrisico | V&G risico-omschrijving | Mogelijke oorzaak risico | Toelichting |
|---|---|---|---|
| Tunnelmond Noord | Beknellingsgevaar | Activeren van schuifdeursysteem | Foto 5 |

Beknellingsgevaar

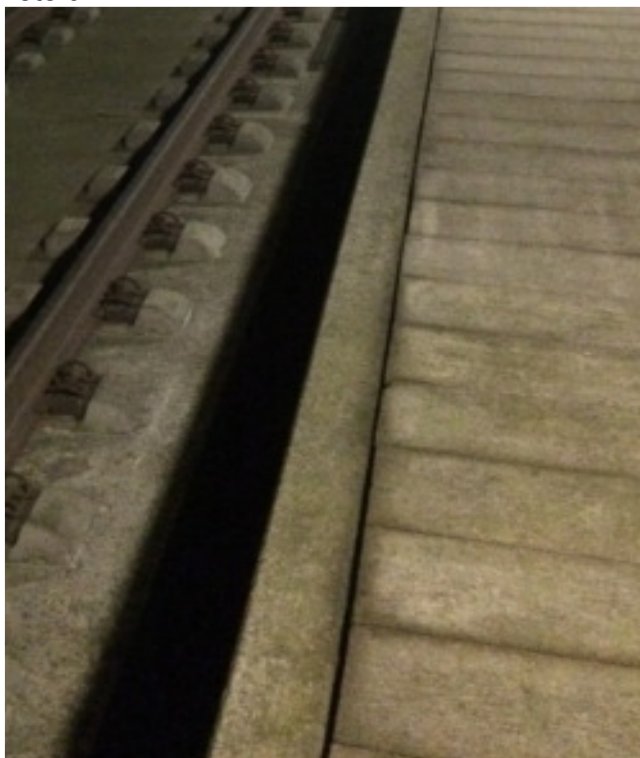
Foto 6:

| Locatie restrisico | V&G risico-omschrijving | Mogelijke oorzaak risico | Toelichting |
|---|---|---|---|
| Spoortunnel | Valgevaar | Schaduwvorming waardoor hoogte verschil moeilijk zichtbaar wordt | Foto 6 |

Valgevaar

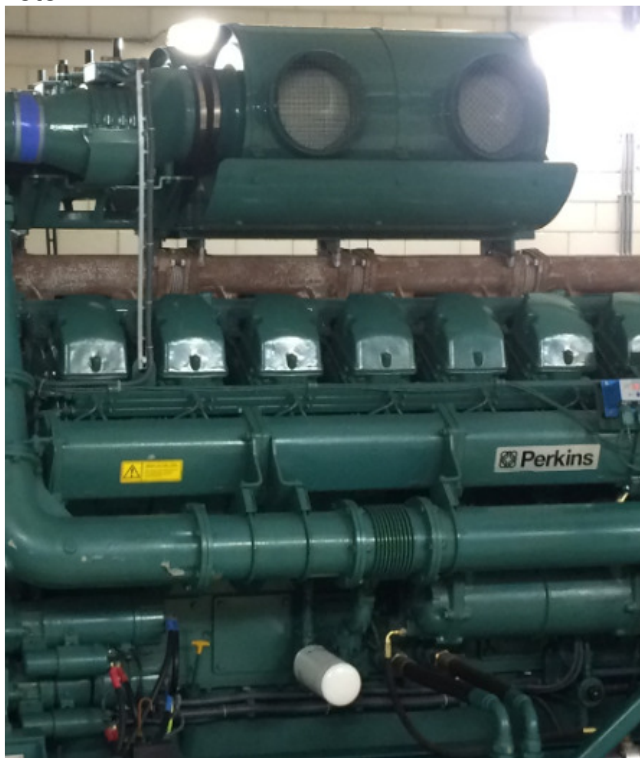
Foto 1:

| Locatie restrisico | V&G risico-omschrijving | Mogelijke oorzaak risico | Toelichting |
|---|---|---|---|
| Technische ruimte noodstroom aggregaat dienstgebouw Noord | Verbrandingsgevaar | Onafgeschermdde verwarmde delen | Foto 1 |

Verbrandingsgevaar

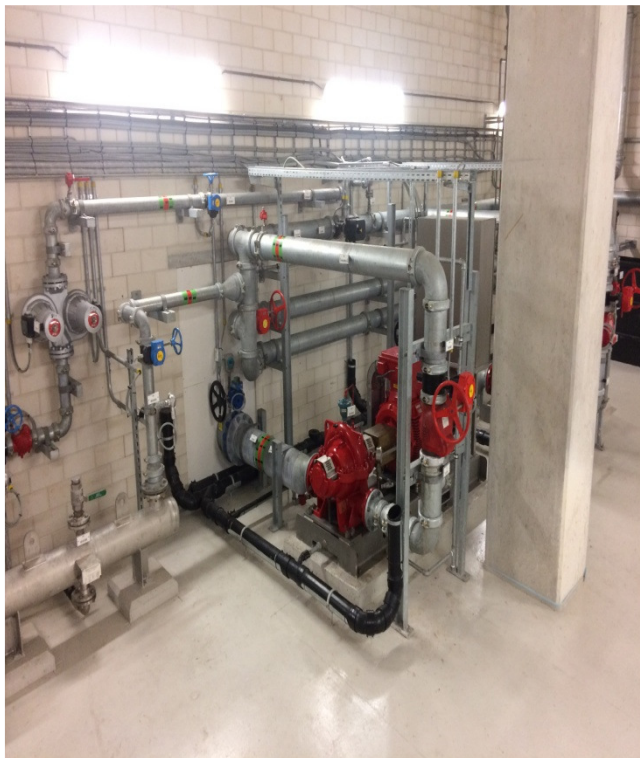
Foto 2:

| Locatie restrisico | V&G risico-omschrijving | Mogelijke oorzaak risico | Toelichting |
|---|---|---|---|
| Technische ruimte dienstgebouw Noord verdieping -1 | Stootgevaar | Uit stekende delen | Foto 2 |

Stootgevaar

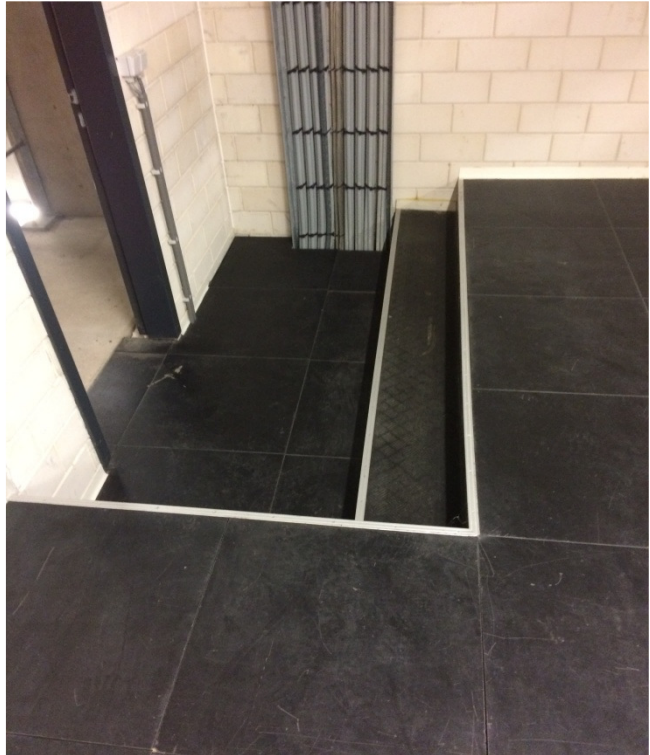
Foto 3:

| Locatie restrisico | V&G risico-omschrijving | Mogelijke oorzaak risico | Toelichting |
|---|---|---|---|
| Dienstgebouw Noord en Zuid | Val- en struikelgevaar | Hoogte verschillen | Foto 3 |

Val- en struikelgevaar

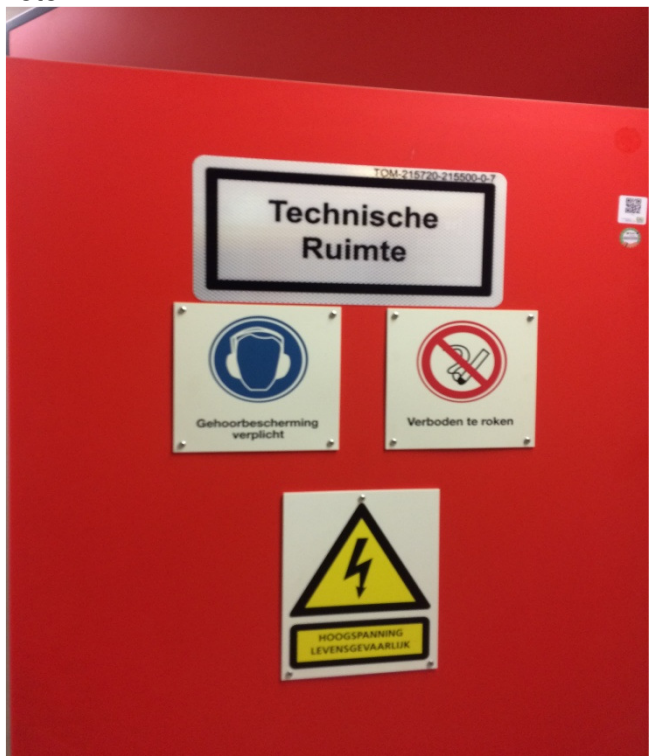
Foto 4:

| Locatie restrisico | V&G risico-omschrijving | Mogelijke oorzaak risico | Toelichting |
|---|---|---|---|
| Dienstgebouw Noord technische ruimte noodstroomaggregaat | Gehoordeschadiging | Geluidsoverbelasting door draaiende noodstroomaggregaat | Foto 4 |

Gehoorbeschadiging

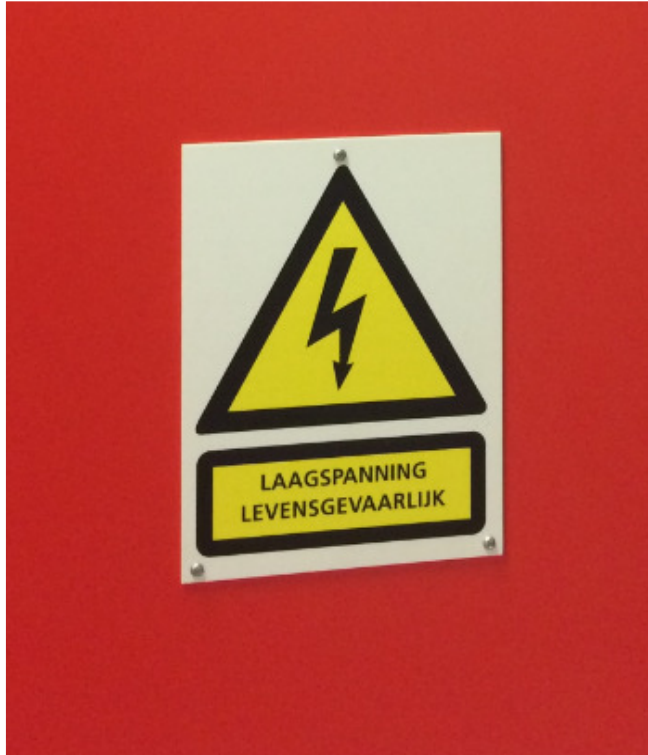
Foto 5:

| Locatie restrisico | V&G risico-omschrijving | Mogelijke oorzaak risico | Toelichting |
|---|---|---|---|
| Hoog- en laagspanningsruimten dienstgebouw Noord en Zuid | Elektrocutiegevaar | In aanraking komen met spanningsvoerende delen | Foto 5 |

Elektrocutiegevaar

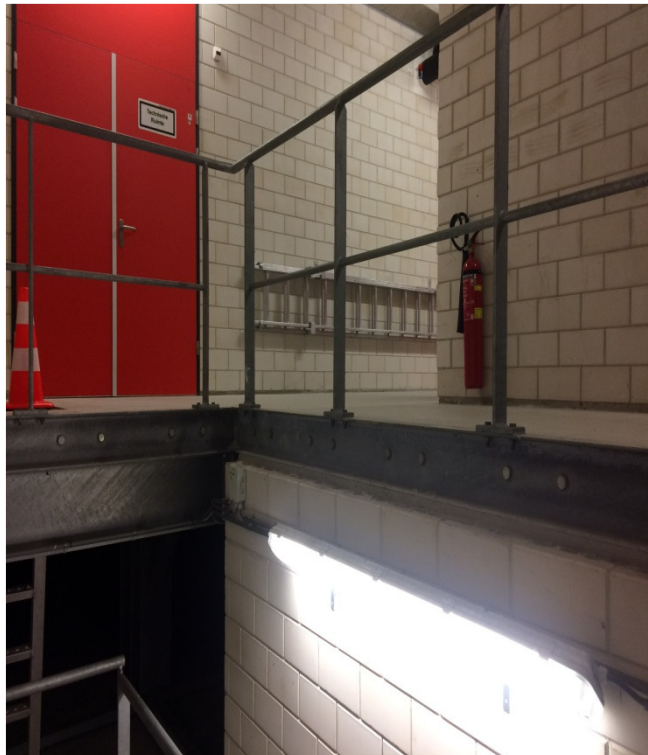
Foto 6:

| Locatie restrisico | V&G risico-omschrijving | Mogelijke oorzaak risico | Toelichting |
|---|---|---|---|
| Dienstgebouw Noord en Zuid | Letsel door vallen van voorwerpen | Ontbreken schoprand | Foto 6 |

Ontbreken schoprand

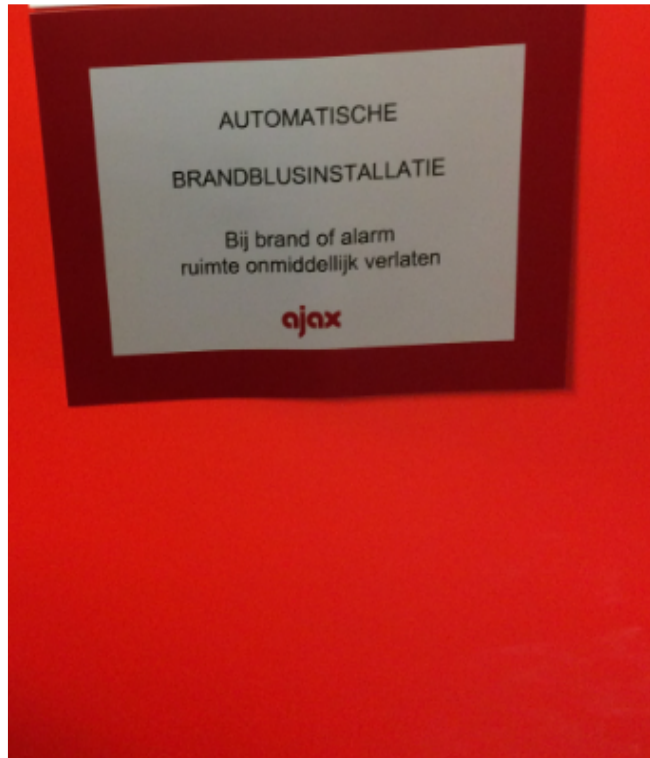
Foto 7:

| Locatie restrisico | V&G risico-omschrijving | Mogelijke oorzaak risico | Toelichting |
|---|---|---|---|
| Ingang laagspanningsruimte verdieping -1 dienstgebouw Noord | Verstikkingsgevaar | Gasblussysteem | Foto 7 |

Verstikkingsgevaar door gasblussysteem

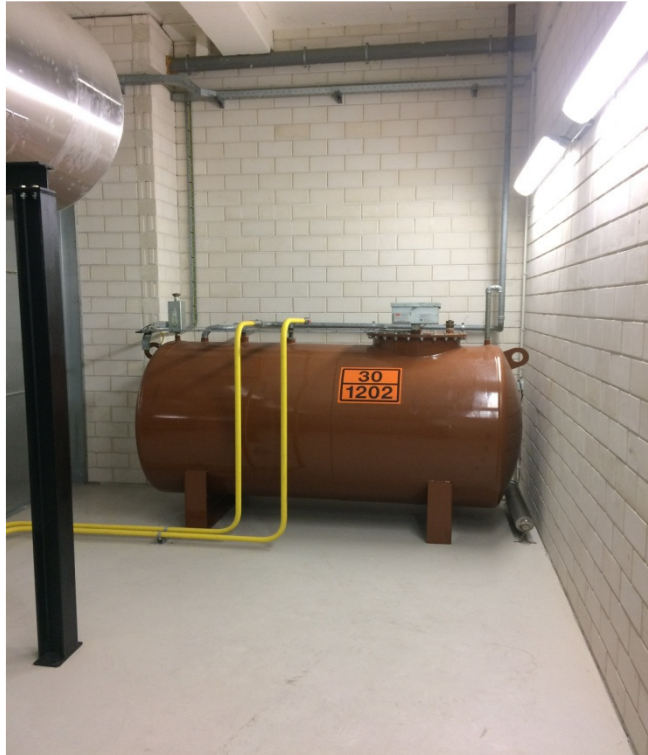
Foto 8:

| Locatie restrisico | V&G risico-omschrijving | Mogelijke oorzaak risico | Toelichting |
|---|---|---|---|
| Technische ruimte noodstroom aggregaat dienstgebouw Noord | Brand- en explosiegevaar | Dieselopslagtank | Foto 8 |

Brand/explosiegevaar door dieselopslag
