# Inspectierapportage 2055 H Andriessenbrug

## Instandhoudingsinspectie kunstwerken 2022

projectnummer 0477719.100

definitief revisie 1.0  
21 juni 2022

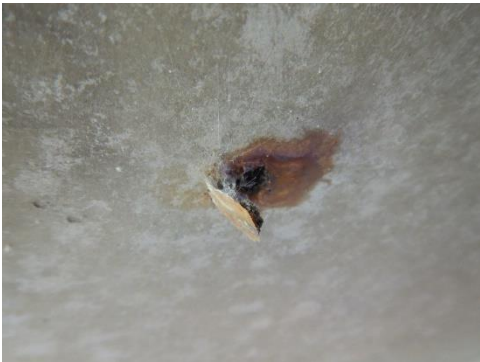
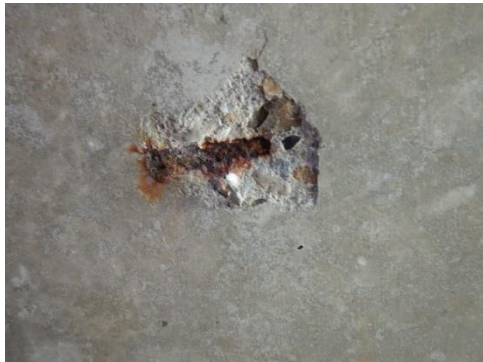
| Er bevindt zich een betonschol in de onderzijde van het rijdek van de brug, hierdoor ligt 4 cm van de wapening bloot. De wapening is aan het corroderen echter is er nog geen materiaalafname zichtbaar. Vermoedelijk is er sprake van een dekkingsprobleem. | | | | | | | | |
| Locatie | | Westzijde | | | | | | |
| Oorzaak | | Uitvoeringsfout | | | | | | |

| Hersteladvies | | Extra aandacht volgende inspectie | | Het advies is om beton reparaties uit te voeren om verdere wapeningscorrosie te voorkomen. | | | | |

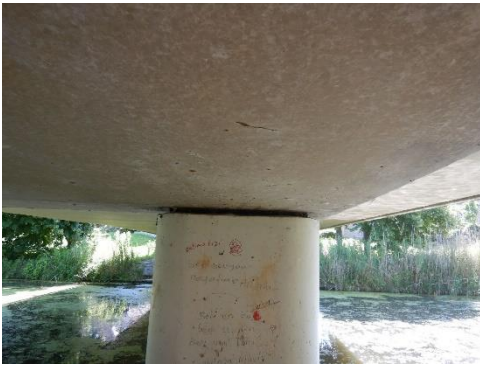
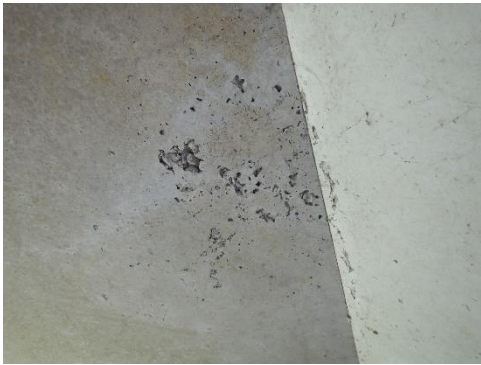
| Gebrek | Belang | Intensiteit | Omvang | Conditie | Verzorging | | | |
|---|---|---|---|---|---|---|---|--|
| In het rijdek bevindt zich een grindnest, het verdichten van het beton is hier niet goed gegaan. Het aanwezige grindnest heet een afmeting van ongeveer 0,5 x 0,3 m. | | | | | | | | |
| Locatie | | Oostzijde | | | | | | |
| Oorzaak | | Uitvoeringsfout | | | | | | |

| Gebrek | Belang | Intensiteit | Omvang | Conditie | Verzorging | | | |
|---|---|---|---|---|---|---|---|--|
| Hersteladvies | | Geen herstel noodzakelijk | | Geen herstel noodzakelijk. | | | | |

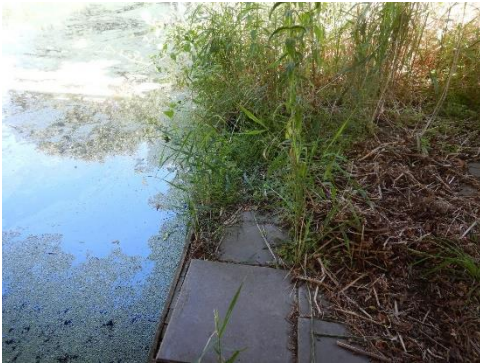
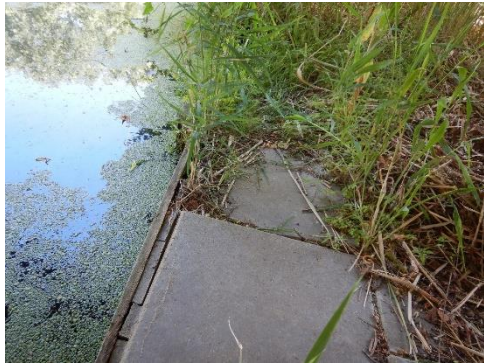
| Een aantal elementen van de taludverharding is verzakt. De beschoeiing heeft op dit stuk een defect waardoor uitspoeling is ontstaan. De beschoeiing maakt deel uit van oeverconstructie en wordt verder ook niet beschouwd in deze inspectie. | | | | | |
| Locatie | | Westzijde | | | |
| Oorzaak | | Uitspoeling | | | |

| Hersteladvies | | Aanbrengen | | | |

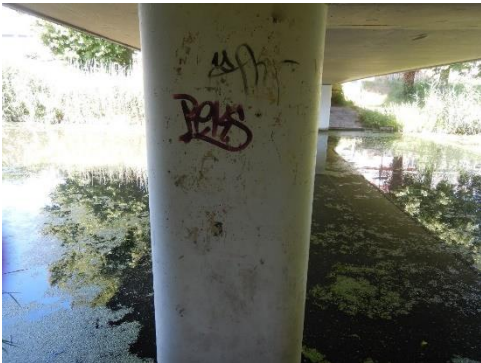
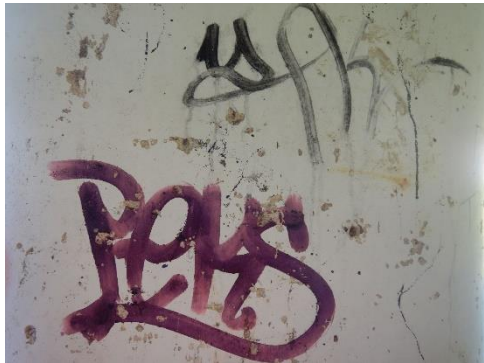
| Gehele constructie (AG) | | | | 1 | 3 |
|---|---|---|---|---|---|
| 4 Graffity | gering | Eindstadium | plaatselijk 2-10% | 1 | 1 |

| Gehele constructie (AG) | | | | 1 | 3 |
|---|---|---|---|---|---|
| Verspreid over het dek, kolommen en het talud bevindt zich niet aanstootgevende graffity. | | | | | |
| Oorzaak | | Vandalisme | | | |

| Gehele constructie (AG) | | | | 1 | 3 |
|---|---|---|---|---|---|
| Hersteladvies | | Geen herstel noodzakelijk | | | |

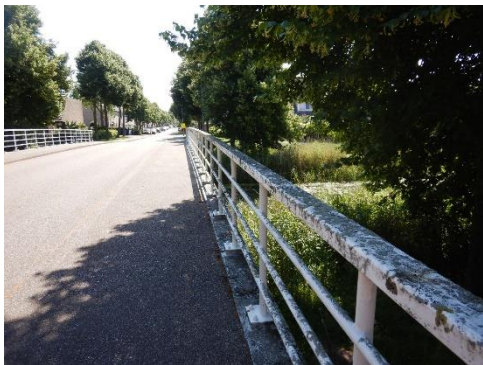
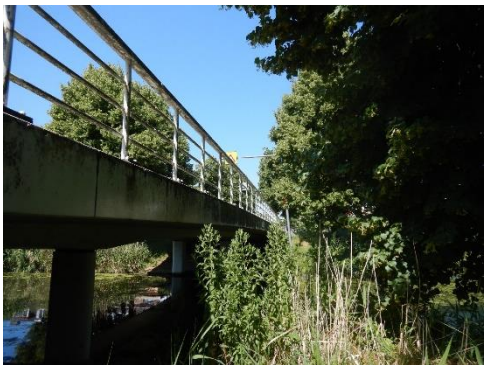
| Gebrek | Belang | Intensiteit | Omvang | Conditie | Verzorging |
|---|---|---|---|---|---|
| 5 Vervuiling | gering | Eindstadium | aanzienlijk 30-70% | 1 | 3 |

De gehele constructie is vervuild met algen en mossen.

| Oorzaak | Klimatologische invloeden | | | | | | | |

| Hersteladvies | Valt onder cyclische maatregel | | | | | | | |

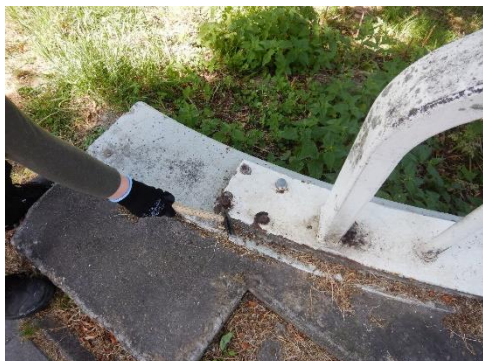
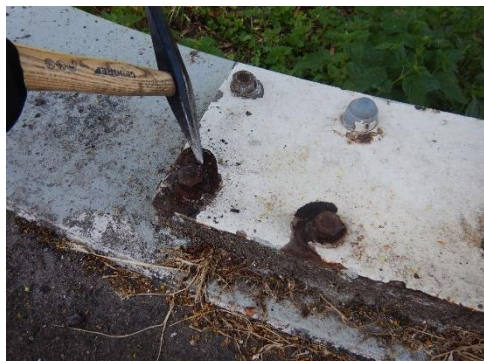
| De uiterste voetplaten van de leuning zijn gecorrodeerd. De conservering is hier onthecht. Vanwege de ligging van het fietspad is dit vermoedelijk te wijtten aan dooizouten. | | | | | |
| Locatie | Westzijde | | | | |
| Oorzaak | Chloride geïnitieerde corrosie | | | | |

| Hersteladvies | Repareren | | Vooralsnog is de functie van de leuning niet in het geding. Het advies is de corrosie te verwijderen en de conservering bij te werken tijdens het overlagen van de conservering. | | |
