WESTGEVEL - LINKER ZIJGEVEL

OMSCHRIJVING:
- INSTANDHOUDING VAN HET STADHUIS VAN VENLO, GELEGEN AAN MARKT 2 TE VENLO:
- Herstelwerkzaamheden conform projectplan 24.043

status: **DEFINITIEF ONTWERP** tekeningnummer: **24.043-DO 02**

opdrachtgever	Gemeente Venlo
correspondentieadres	Markt 2, 5911 HD Venlo
onderwerp	Schadetekening Westgevel - linker zijgevel
formaat	A0 (1188x841 mm)
schaal	1:50
datum	21-08-2024
gewijzigd A
gewijzigd B
gewijzigd C

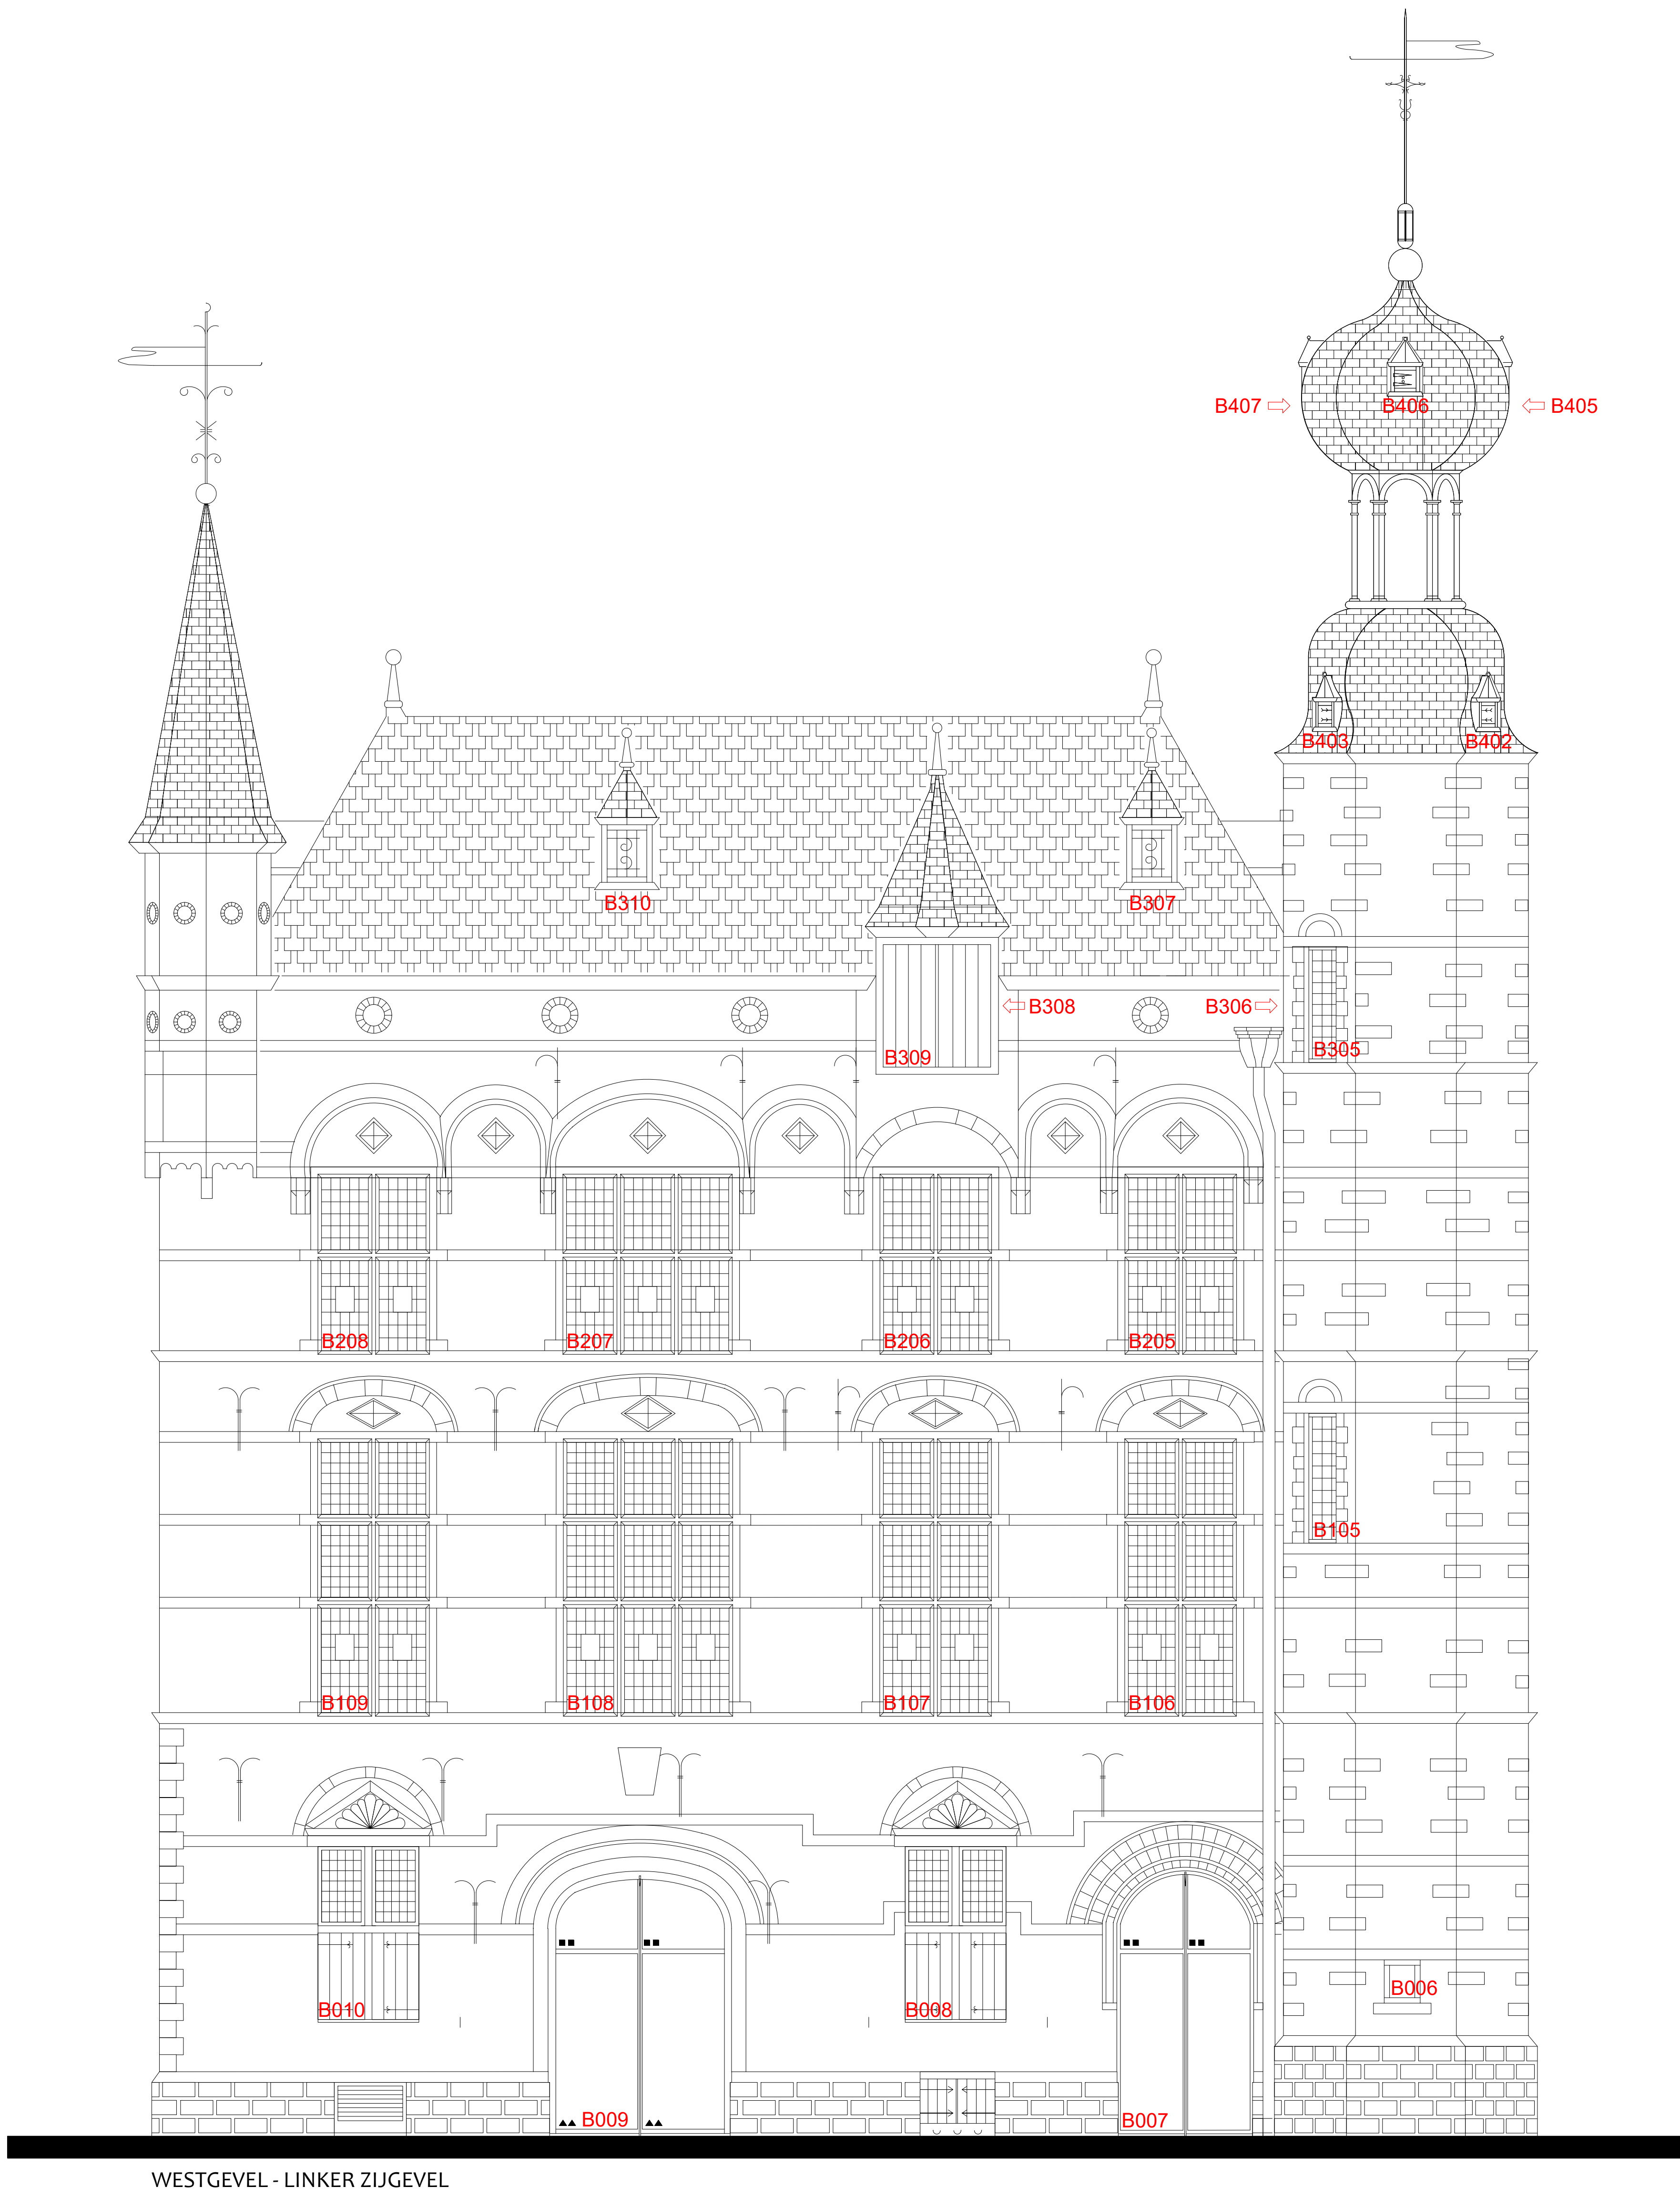
- NB:
- Oorlogsschade behouden, niet herstellen. Zulks in overleg met bouwhistoricus.
 - Vervangen bakstenen door speciaal handgevormde gebakken stenen (vooraf bemonsteren)

- §22 Metselwerk
- Omzichtig reinigen en ontstoren gehele gevel, inc natuursteen (Superlook og)
 - Na reiniging inspecteren en definitief herstel bepalen
 - Omzichtig reinigen en ontdoen van plakrestanten
 - Herstellen en vervangen foutieve steenreparaties, verspreid over de gevel, met nieuwe reparatiemortel
 - Herstellen en vervangen gescheurde oude steenreparaties, verspreid over de gevel, met nieuwe reparatiemortel
 - Inboeten te ver beschadigde bakstenen
 - Vervangen platvol voegwerk door knipwerk (152m2)

- §30 Kozijnen, ramen en deuren
- Nalopen aansluitingen kozijnstijlen op omliggend muurwerk, loszittende vulling verwijderen en herstellen met/vervangen door mortel
 - Nalopen en indien nodig vervangen kitvoeg aansluiting moderne kozijnen
 - Nalopen kozijnen en herstellen kleine plekjes houtrot
 - Nalopen en herstellen kleine gebreken aan H&S-werk
 - Herstellen scheuren in luiken B008
 - Vervangen onderdorpel B305

- §33 Beglazing
- Vervangen loden zalinggoot achter kleine toren

- §34 Beglazing
- Vervangen versteende stopverf door monuseal og

- §35 Natuursteen
- Herstellen foutieve natuursteenreparaties, verspreid over de gevel, met nieuwe reparatiemortel
 - Reinigen graffiti op hoekblok B009
 - Herstellen gescheurd plintwerk kleine toren met reparatiemortel
 - Vervangen afgebroken stuk geprofileerde plintlijst kleine toren
 - Verwijderen/vervangen oude reparatiemortel zandsteen 2^{de} verdieping kleine toren
 - Herstellen fronton B008 met reparatiemortel
 - Herstellen fronton B010 door inschieten blokje natuursteen
 - Herstellen doorlopende waterlijst met reparatiemortel
 - Herstellen raamdorpel B106 met reparatiemortel
 - Herstellen console naast B206 met reparatiemortel
 - Herstellen raamstijl B208 met reparatiemortel
 - Vervangen verdiept voegwerk in de plint (10m2)
 - Vervangen voegwerk (platvol doorgestreken) natuursteen (37m2)

- §46 Schilderwerk
- Uitvoeren dekkend schilderwerk op alle houten onderdelen aan de linkergevel
 - Uitvoeren dekkend schilderwerk op alle smeedijzeren onderdelen aan de linkergevel
 - Uitvoeren verguldwerk op alle vergulde smeedijzeren onderdelen aan de linkergevel
