OMSCHRIJVING:
- INSTANDHOUDING VAN HET STADHUIS VAN VENLO, GELEGEN AAN MARKT 2 TE VENLO:
- Herstelwerkzaamheden conform projectplan 24.043

status: **DEFINITIEF ONTWERP** tekeningnummer: **24.043-DO 03**

opdrachtgever: Gemeente Venlo
correspondentieadres: Markt 2, 5911 HD Venlo
onderwerp: Schadetekening Noordgevel - achtergevel
formaat: A0 (1188x841 mm)
schaal: 1:50
datum: 21-08-2024
gewijzigd A:
gewijzigd B:
gewijzigd C:

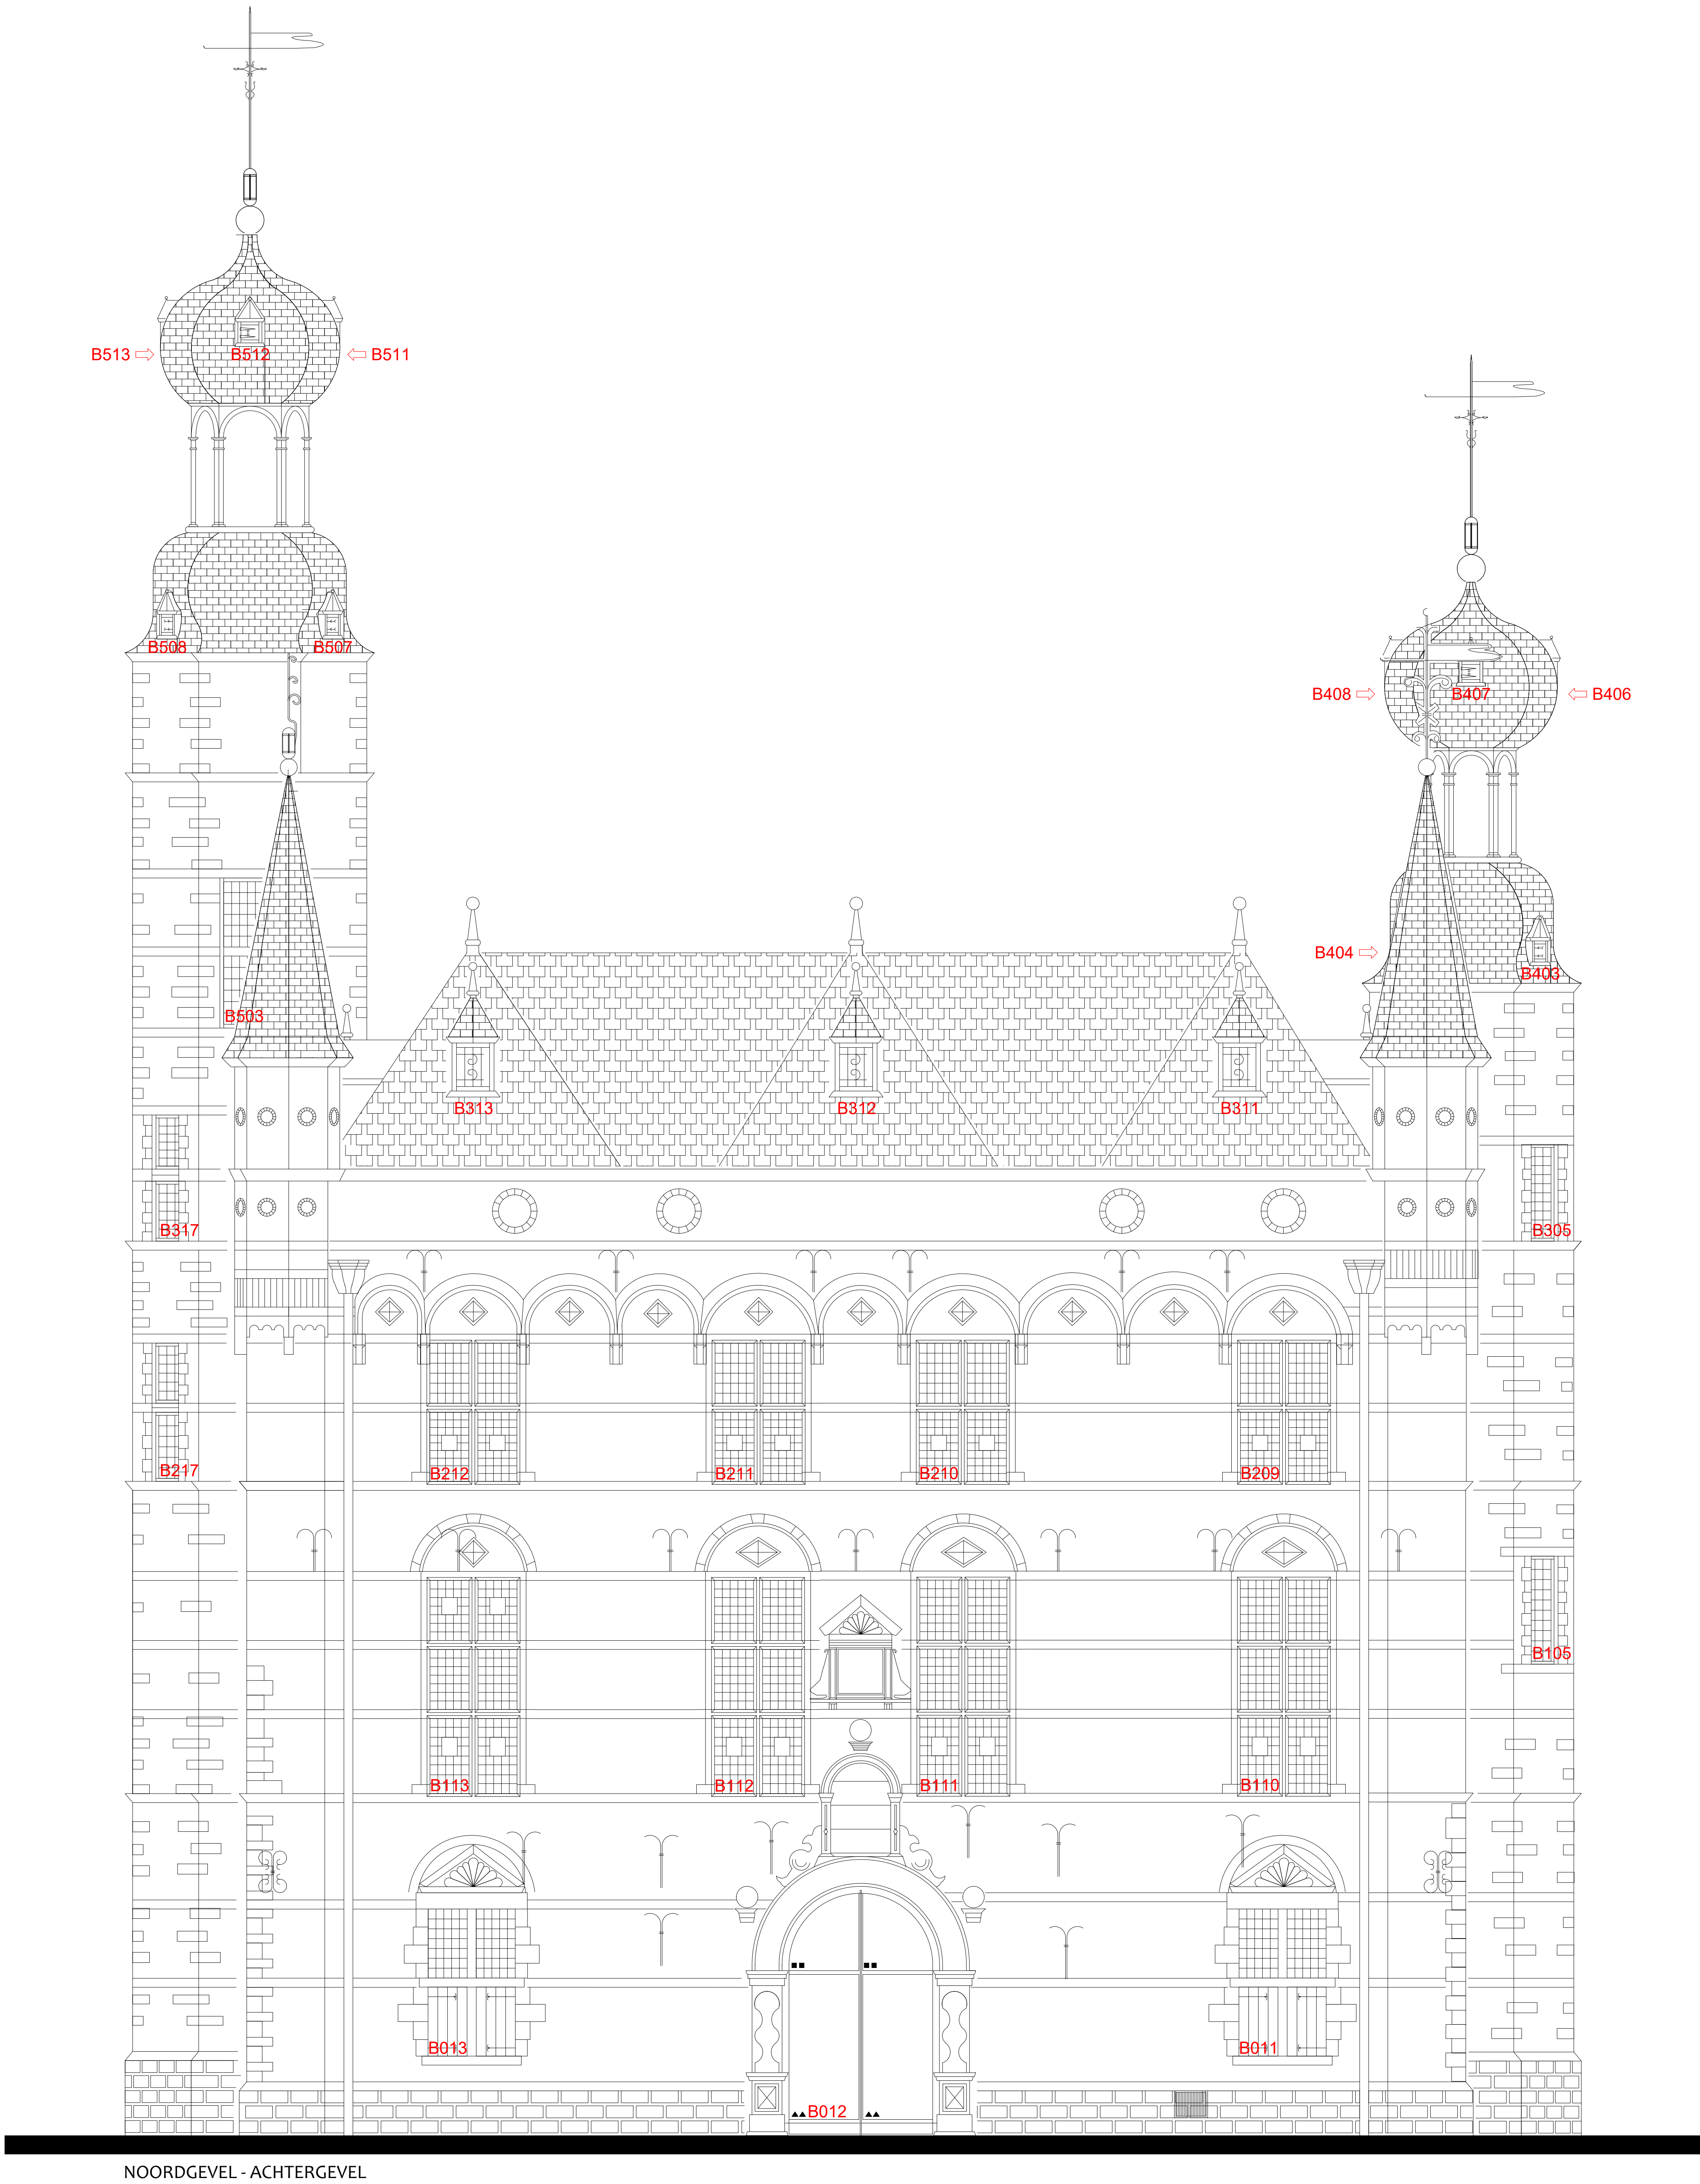
NOORDGEVEL - ACHTERGEVEL

- NB:
- Oorlogsschade behouden, niet herstellen. Zulks in overleg met bouwhistoricus.
 - Vervangen bakstenen door speciaal handgevormde gebakken stenen (vooraf bemonsteren)

- §22 Metselwerk
- Omzichtig reinigen en ontstoren gehele gevel, inc natuursteen (Superlook og)
 - Na reiniging inspecteren en definitief herstel bepalen
 - Herstellen en vervangen foutieve steenreparaties, verspreid over de gevel, met nieuwe reparatiemortel
 - Verwijderen oud ijzerwerk, pluggen e.d. en herstellen voegwerk (snijwerk)
 - Herstellen en vervangen gescheurde oude steenreparaties, verspreid over de gevel, met nieuwe reparatiemortel
 - Herstellen kapotte en gescheurde bakstenen, verspreid over de gevel, met reparatiemortel
 - Inboeten te ver beschadigde bakstenen
 - Herstellen kapotte en gescheurde bakstenen op overgang oud metselwerk en restauratiemortel
 - Vervangen kapotte en gescheurde bakstenen in de rechter arkeltoeren
 - Vervangen platvol voegwerk door knipwerk (234m2)

- §30 Kozijnen, ramen en deuren
- Nalopen aansluitingen kozijnstijlen op omliggend muurwerk, loszittende vulling verwijderen en herstellen met/vervangen door mortel
 - Nalopen en indien nodig vervangen kitvoeg aansluiting moderne kozijnen
 - Nalopen kozijnen en herstellen kleine plekjes houtrot
 - Nalopen en herstellen kleine gebreken aan H&S-werk

- §34 Beglazing
- Vervangen versteende stopverf door monuseal og
 - Herstellen glas in lood B013 incl vervangen gebroken ruitjes

- §35 Natuursteen
- Kleurhistorisch onderzoek op wapenschild uitvoeren (SRAL of History by Design)
 - Reinigen en ontstoren wapenschild
 - Herstellen foutieve natuursteenreparaties, verspreid over de gevel, met nieuwe reparatiemortel
 - Herstellen gescheurde console met reparatiemortel
 - Herstellen hardsteen poortomlijsting, poortdoorgang en piëdestal B012 met reparatiemortel
 - Reinigen, ontstoren en herstellen van de console links van B012
 - Herstellen fronton B013 met reparatiemortel
 - Herstellen gescheurde raamdorpel B111 met reparatiemortel
 - Herstellen gescheurde tussendorpel B113 met reparatiemortel
 - Herstellen loszittend natuursteen B212
 - Herstellen loszittend natuursteen werk aan de rechterarkeltoeren met reparatiemortel
 - Vervangen verdiept voegwerk in de plint (19m2)
 - Vervangen voegwerk (platvol doorgestreken) natuursteen (67m2)

- §46 Schilderwerk
- Uitvoeren dekkend schilderwerk op alle houten onderdelen aan de achtergevel
 - Uitvoeren dekkend schilderwerk op alle smeedijzeren onderdelen aan de achtergevel
 - Uitvoeren verguldwerk op alle vergulde smeedijzeren onderdelen aan de achtergevel
 - Herstellen oorspronkelijke kleurstelling (na kleurhistorisch onderzoek) op wapenschild

- §50 Dakgoten en hemelwaterafvoeren
- Herstellen (uitdeuken) gedeukte hwa
 - Herstellen en aanvullen beugels koperen hwa
