OOSTGEVEL - RECHTER ZIJGEVEL

- INSTANDHOUDING VAN HET STADHUIS VAN VENLO, GELEGEN AAN MARKT 2 TE VENLO:
- Herstelwerkzaamheden conform projectplan 24.043

status: **DEFINITIEF ONTWERP** tekeningnummer:**24.043-DO 04**

opdrachtgever	Gemeente Venlo
correspondentieadres	Markt 2, 5911 HD Venlo
onderwerp	Schadetekening Oostgevel - rechter zijgevel
formaat	A0 (1188x841 mm)
schaal	1:50
datum	21-08-2024
gewijzigd A
gewijzigd B
gewijzigd C

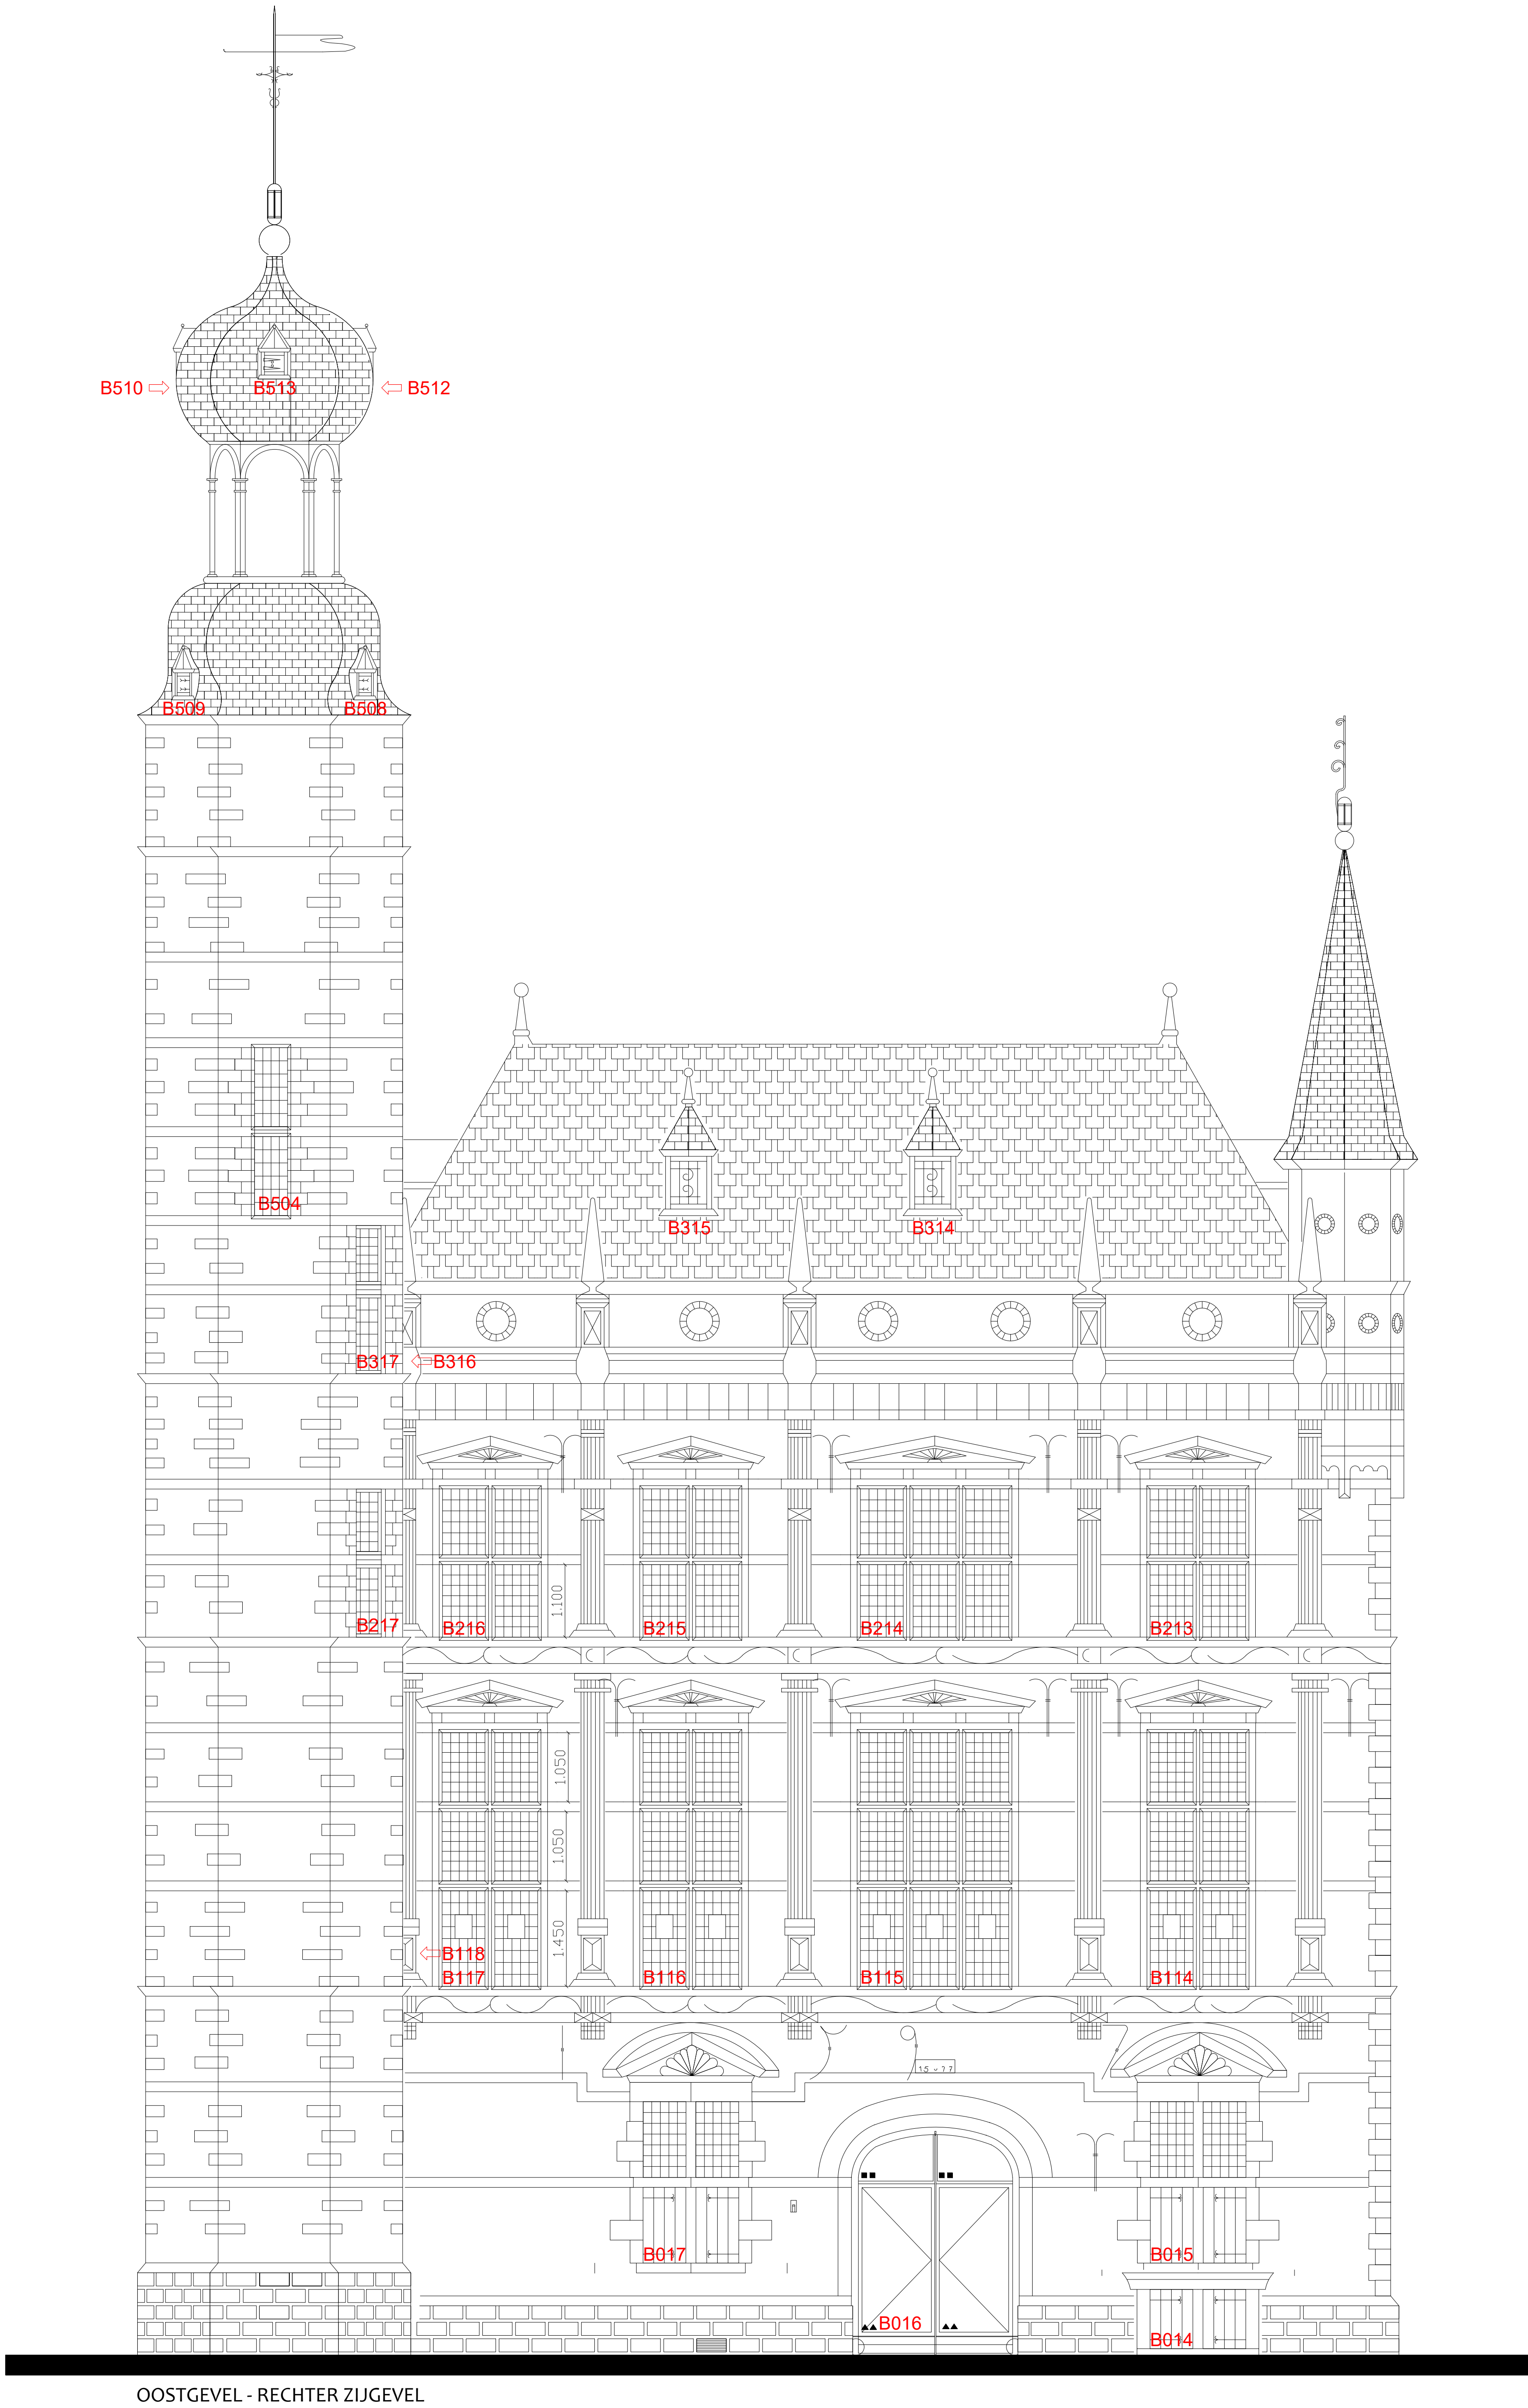
- NB:
- Oorlogsschade behouden, niet herstellen. Zulks in overleg met bouwhistoricus.
 - Vervangen bakstenen door speciaal handgevormde gebakken stenen (vooraf bemonsteren)

- Omzichtig reinigen en ontstoren gehele gevel, inc natuursteen (Superlook og)
- Na reiniging inspecteren en definitief herstel bepalen
- Herstellen en vervangen foutieve steenreparaties, verspreid over de gevel, met nieuwe reparatiemortel
- Omzichtig reinigen en ontdoen van graffiti en oude verf(-resten)
- Verwijderen oud ijzerwerk, pluggen e.d. en herstellen voegwerk (snijwerk)
- Vervangen gescheurd geprofileerd en gevelmetselwerk bg (deurboog B106) en 1^o verdieping
- Vervangen kapotte en gescheurde bakstenen thv 2^o verdieping van de grote toren
- Conserveren ringanker grote toren bovendaks incl. vervangen metselwerk
- Vervangen platvol voegwerk door knipwerk (107m2)

- Nalopen aansluitingen kozijnstijlen op omliggend muurwerk, loszittende vulling verwijderen en herstellen met/vervangen door mortel
- Nalopen en indien nodig vervangen kitvoeg aansluiting moderne kozijnen
- Nalopen kozijnen en herstellen kleine plekjes houtrot
- Nalopen en herstellen kleine gebreken aan H&S-werk
- Herstellen luiken B015
- Aanbrengen loodaansluiting B114

- Vervangen versteende stopverf door monuseal og
- Herstellen glas in lood B503 incl vervangen 3 ruitjes

- Herstellen foutieve natuursteenreparaties, verspreid over de gevel, met nieuwe reparatiemortel
- Reinigen graffiti op afdeklijst plintzone
- Herstellen gescheurd plintwerk met reparatiemortel

- Herstellen onderdorpel B015 met reparatiemortel
- Herstellen hoekblok B016 met reparatiemortel
- Herstellen onderdorpel B017 met reparatiemortel
- Herstellen breuk in kroonlijst meterkast

- Herstellen afgebroken hoekje afdekplaat meterkast door inschieten blokje natuursteen
- Reinigen/ontstoren hoekblokken begane grond en 1^o verdieping en herstellen met reparatiemortel

- Omzichtig reinigen hoekblok (trachiet!), inspecteren en indien nodig omdraaien of vervangen
- Herstellen scheuren en beschadigingen kroonlijst 1^o verdieping en modelleren naar beeldhouwwerk

- Herstellen fronton B115 met reparatiemortel
- Reinigen/ontstoren hoekblokken begane grond
- Verwijderen/vervangen oude reparatiemortel kroonlijst 2^o verdieping en modelleren naar beeldhouwwerk en vervangen van alle stootvoegen (platvol doorgestreken)

- Herstellen kroonlijst 3^o verdieping met reparatiemortel en vervangen van alle stootvoegen (platvol doorgestreken)
- Herstellen gescheurd, loszittend plintwerk grote toren met reparatiemortel

- Vervangen verdiept voegwerk in de plint (14m2)
- Vervangen voegwerk (platvol doorgestreken) natuursteen (78m2)

- Vervangen gedeukt aluminium ventilatierooster (boven maaiveld) door giet- of smeedijzeren exemplaar
- Roestwerend behandelen ankerkop 1^o verdieping

- Uitvoeren dekkend schilderwerk op alle houten onderdelen aan de rechtergevel
- Uitvoeren dekkend schilderwerk op alle smeedijzeren onderdelen aan de rechtergevel
- Uitvoeren verguldwerk op alle vergulde smeedijzeren onderdelen aan de rechtergevel
