# VERSLAG INSPECTIE

sporttechnische keuring kunstgras voetbalveld

Sportpark Duyn en Dael  
RKVV Nulandia, veld 1  
Duyn en Daelseweg 12  
NULAND

**Projectnummer** K005270  
**Rapportversie** 1.0  
**Rapportdatum** 13.07.2023

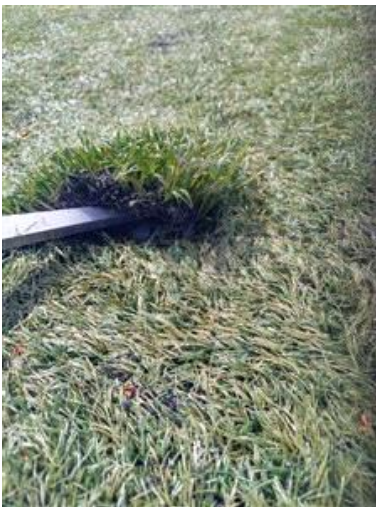
Onthechting reparariestroken

| Nr. | Type | Opmerking SGS | Opgelost door aannemer | Toelichting oplossing | Datum opgelost |
|---|---|---|---|---|---|
| 1 | <input checked="" type="checkbox"/> Onthechting | onthechting reparatiestuk | n.v.t. | n.v.t. | |
| 4 | <input checked="" type="checkbox"/> Onthechting | onthechting reparatiestuk | n.v.t. | n.v.t. | |

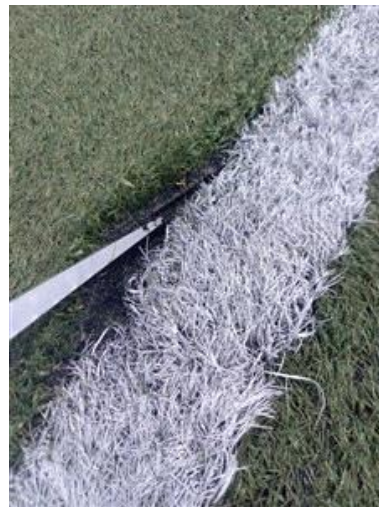
Onthechting grenzend aan belijning

| Nr. | Type | Opmerking SGS | Opgelost door aannemer | Toelichting oplossing | Datum opgelost |
|---|---|---|---|---|---|
| 2 | <input checked="" type="checkbox"/> Onthechting | onthechting grenzend aan belijning | n.v.t. | n.v.t. | |
| 3 | <input checked="" type="checkbox"/> Onthechting | onthechting grenzend aan belijning | n.v.t. | n.v.t. | |
| 5 | <input checked="" type="checkbox"/> Onthechting | onthechting grenzend aan belijning | n.v.t. | n.v.t. | |

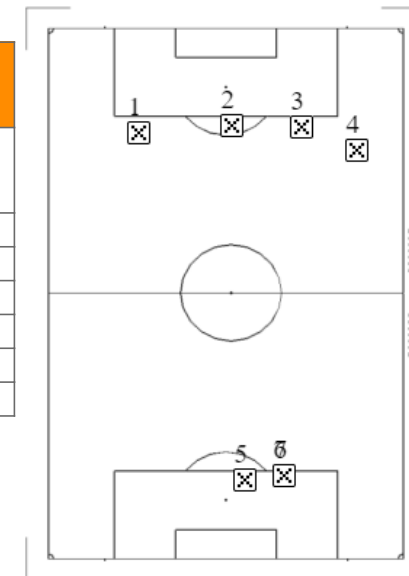
| Nr. | Type | Opmerking SGS | Opgelost door aannemer | Toelichting oplossing | Datum opgelost |
|---|---|---|---|---|---|
| | Algemeen | Tijdens de keuring d.d. 12-07-2023 zijn onderstaande onvolkomenheden geconstateerd:<br>- diverse onthechtingen grenzend aan belijning en ter plaatse van reparatiestukken, tevens ontbreken er op 1 plaats vezels waardoor niet wordt voldaan aan de uniformiteit (zie schets). | n.v.t. | n.v.t. | |
| 6 | <input checked="" type="checkbox"/> Onthechting | ontbreken van vezels (begin cirkel doelgebied) | n.v.t. | n.v.t. | |
