# VERSLAG INSPECTIE

sporttechnische keuring kunstgras voetbalveld

Sportpark Duyn en Dael  
RKVV Nulandia, veld 1  
Duyn en Daelseweg 12  
NULAND

Projectnummer      C054630 SVL2-061/1  
Rapportversie      1.0  
Rapportdatum      01.11.2018

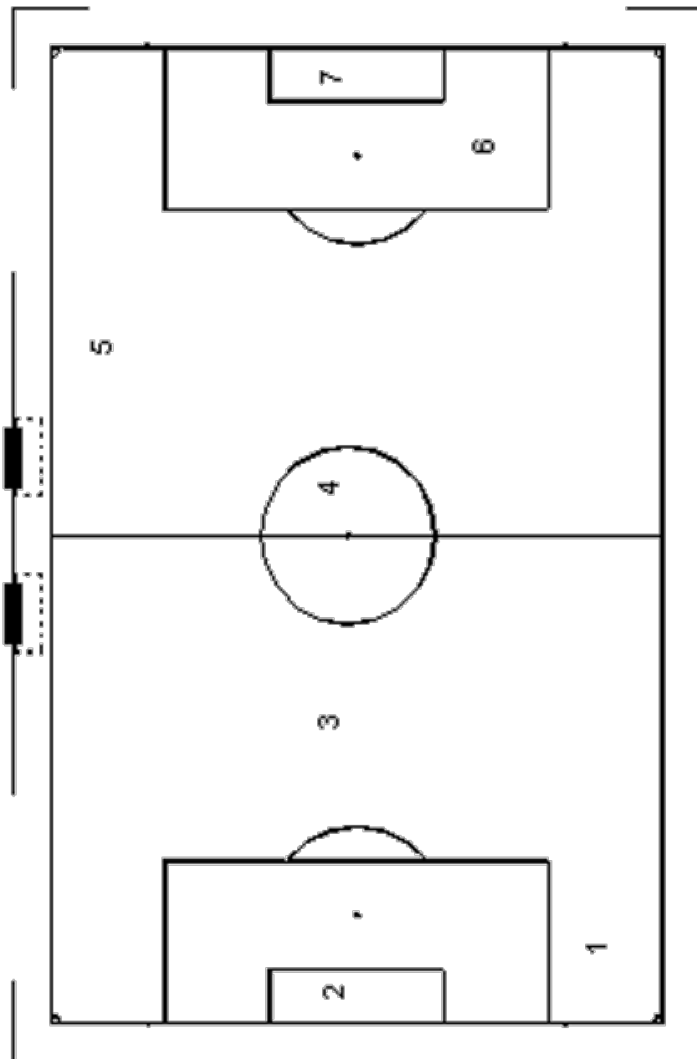
## Meetposities

Opmerkingen: Meetpunt 1 in ZO hoek veld

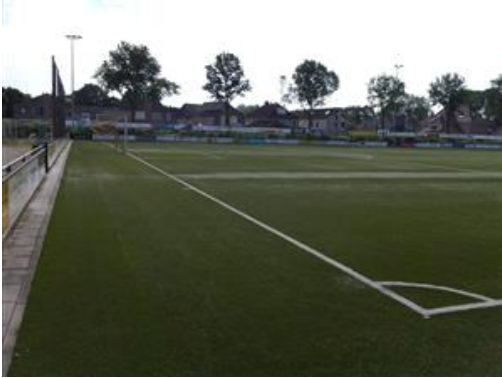
Overzichtsfoto in OZO richting

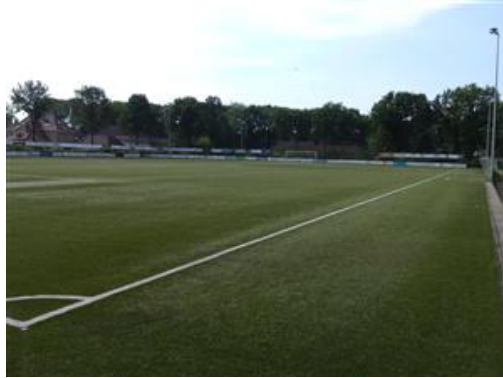
Overzichtsfoto in ZO richting
