# Boom Effect Analyse Bakkerstraat

Boom Effect Analyse

# BEA: Bakkersstraat

Donderdag 16 mei 2024 is door Ing. C.P.M. Verstappen, European Tree technician, in opdracht van de gemeente Venlo een onderzoek uitgevoerd op de Bakkersstraat te Venlo ten behoeve van een Boom Effect Analyse. (BEA). Binnen het aangegeven gebied wordt overwogen om een tijdelijke maatschappelijke opvang te realiseren.

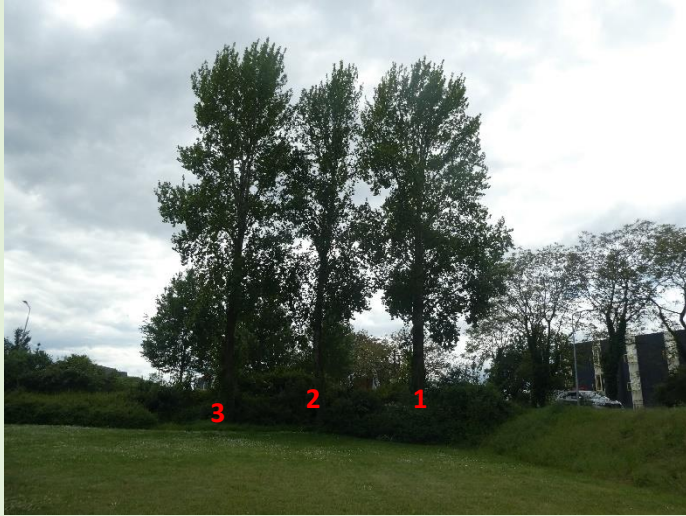
Foto 1:

Populus nigra 2312351 rechts,  
2312352, en 2312347 links.  
Boom 2 (2312352) heeft een holte aan  
de stamvoet.

In de tekening van oktober 2024 is aangegeven dat een keerwand langs boom 3 (*Populus nigra*) komt te staan. Wanneer deze binnen 5 meter van de stam komt te staan, raken de werkzaamheden de kroonprojectie, maar vooral de boomwortels.

Boom 3 krijgt te maken met wortelshade als gevolg van het plaatsen van de keerwand. De boom kan niet gehandhaafd blijven en dient gekapt te worden.

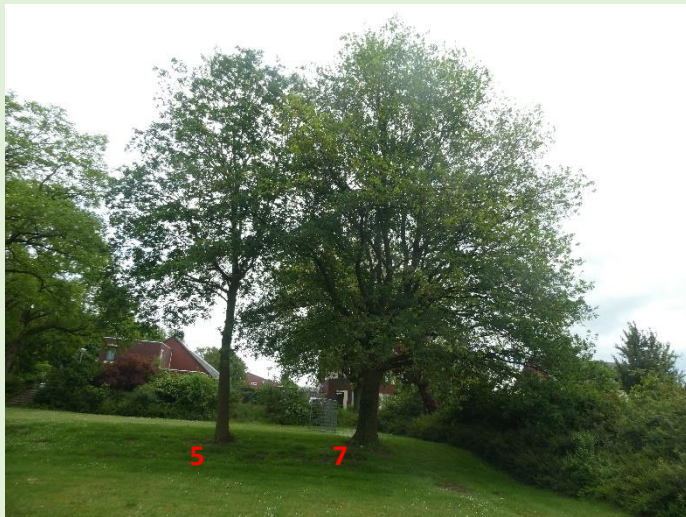
Foto 2:

Twee eiken, links boom 2332344 en  
rechts 2331225

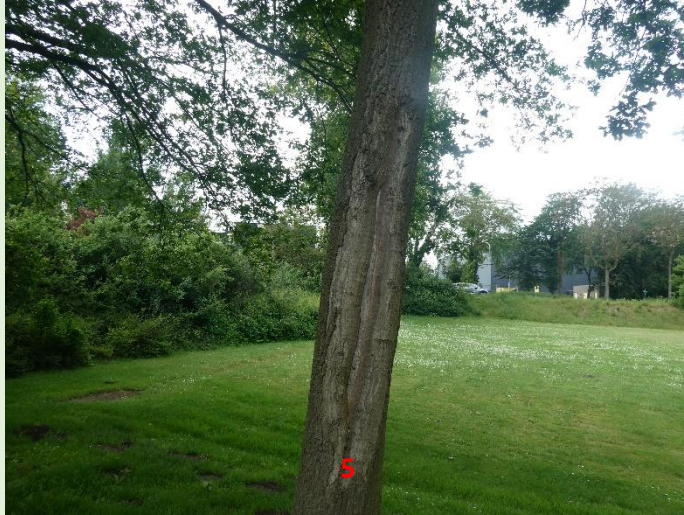
Foto 3:

Bastschade en houtboorders in boom 2332344.  
In september ook bloedingen op het beschadigde deel.

De overige bomen laten in min of meerdere mate terugstervingsverschijnselen zien. Op de stammen is dit verder niet te zien met uitzondering van boom nr 5. Deze boom heeft bastshade, bloedingen en houtboorders in het vrijliggende hout.

Boom 5 heeft na de beoordeling in september 2024 een veel lagere levensverwachting (0-5 jaar) en kan gekapt worden.

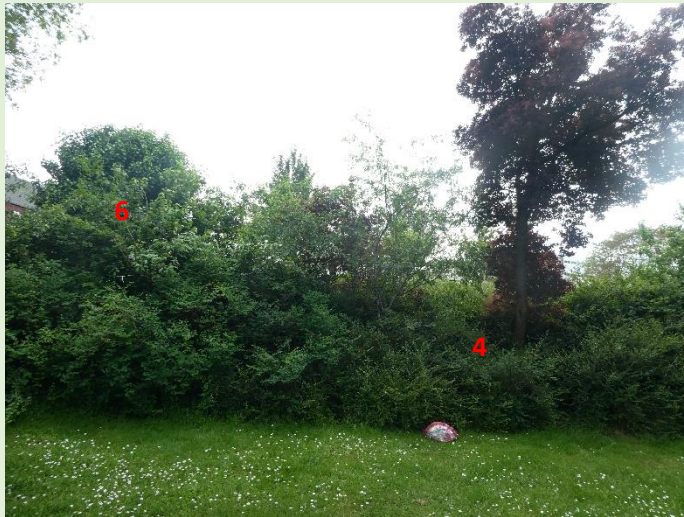
Foto 4:

Cotinus rechts met paars-bruine bladeren. Dit is een struik die met één stam is doorgesloopt.  
Rechts een klimop beplanting op een vermoedelijke stomp van een eik. Geen boom meer. Boomnummer 2349079.

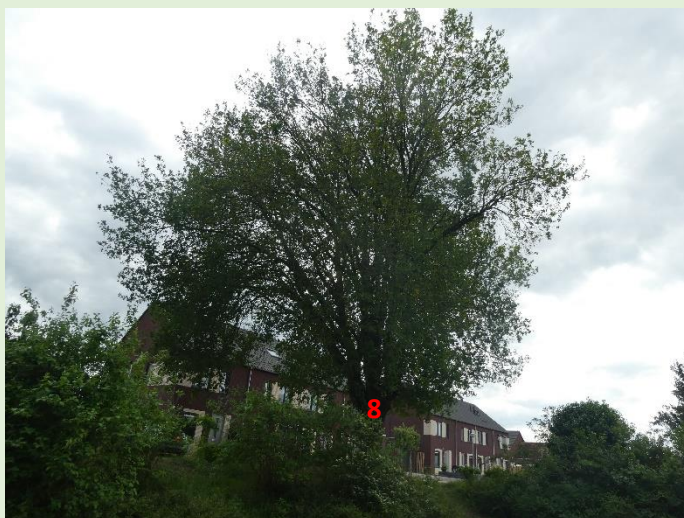
Foto 5:

Eik met boomnummer 2312191.

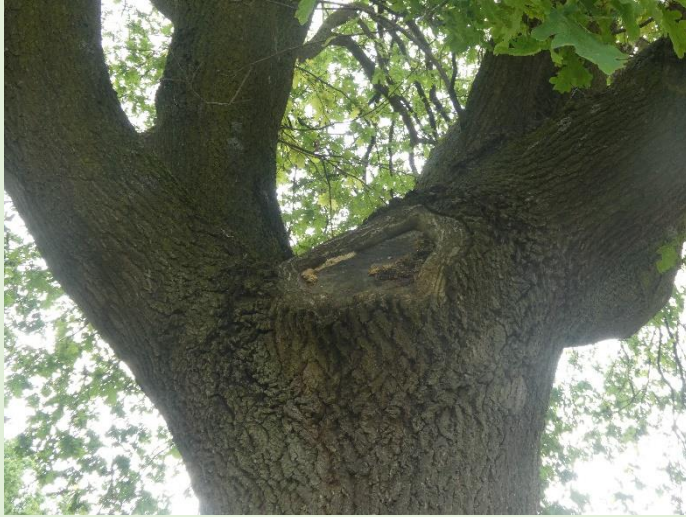
Foto 6:

In boom 2312191 forse snoeiwond uit het verleden met vruchtlichamen.

Boom nr 8 laat in de kroon sterke afstervingsverschijnselen zien, maar staat buiten het beoogde gebied. De kroon is met name aan de zijde van het gazon slecht, de kroon is aan die zijde ook het smalst. Naar verwachting gaat deze boom relatief snel uitvallen.

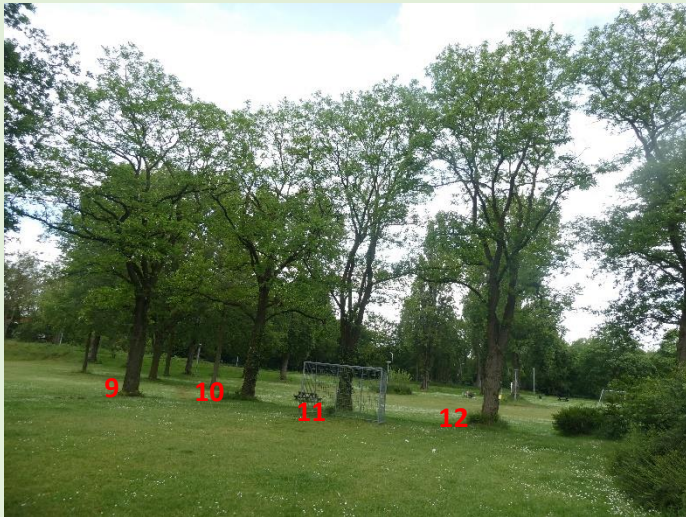
Foto 7:

Acacia's  
Van links naar rechts boomnummers,  
2326984, 2312458, 2326985, 2326986.

Boom 9 kan aan de bebouwingszijde enigszins worden ingenomen, eventuele takken kunnen daar waar nodig met 2 meter worden gesnoeid.

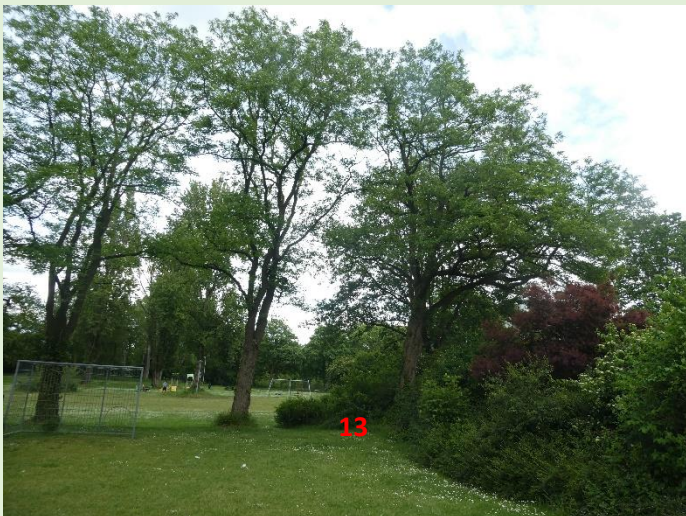
Foto 8:

Acacia, rechts 2312460.

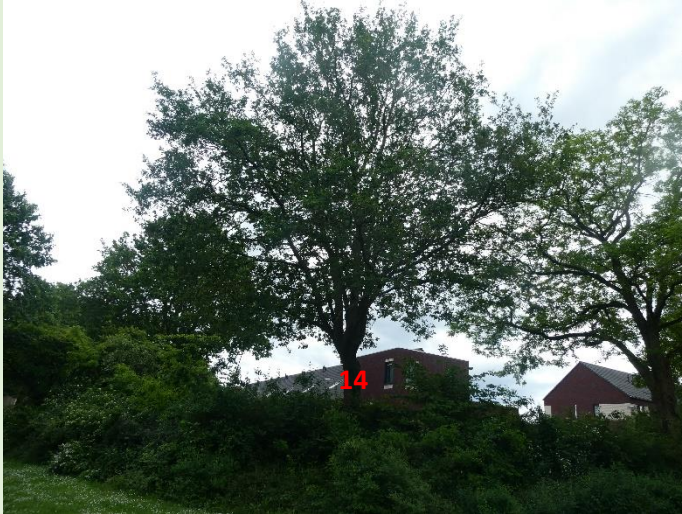
Foto 9:

Eik, boomnummer 2312473.

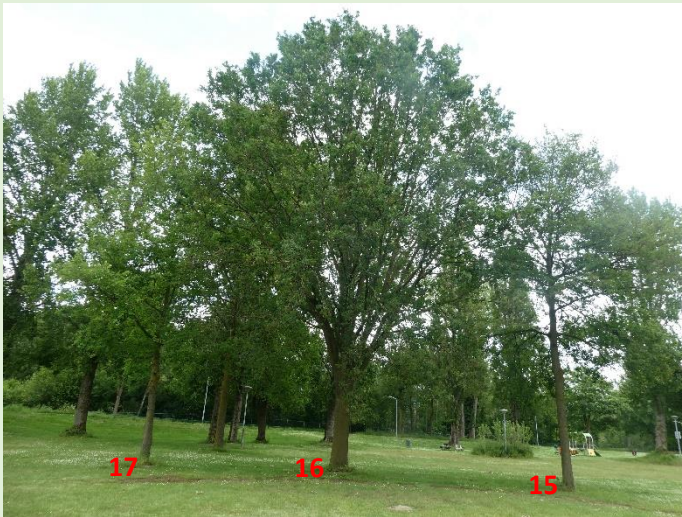
Foto 10:

Eiken, rechts 2313202, in het midden 2332343 en links 2328010.

Boom 17 kan verplant worden. Bij handhaven van de boom kan eventueel een tak met 2 meter worden ingenomen.

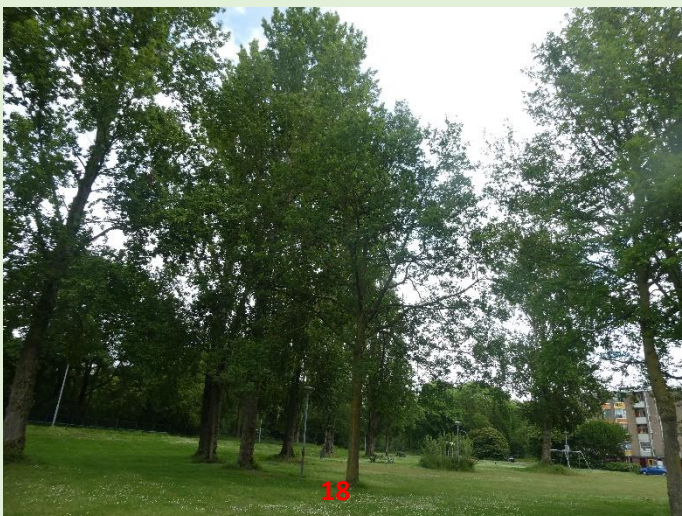
Foto 11:

Eik buiten plangebied 2331159.
