# RAPPORTAGE

## DAKBEHEER & ONDERHOUD

Laantje 3  
NIEUWER TER AA  
29 februari 2024  
OHP200062  
OH240068

Gemeente Stichtse Vecht  
Endelhovenlaan 1  
3601 GR MAARSSSEN

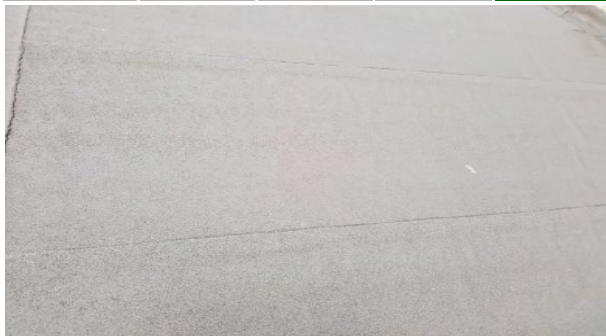
| DAKBEDEKKING | | | | |

RESTERENDE LEVENSDUURVERWACHTING >10 jaar

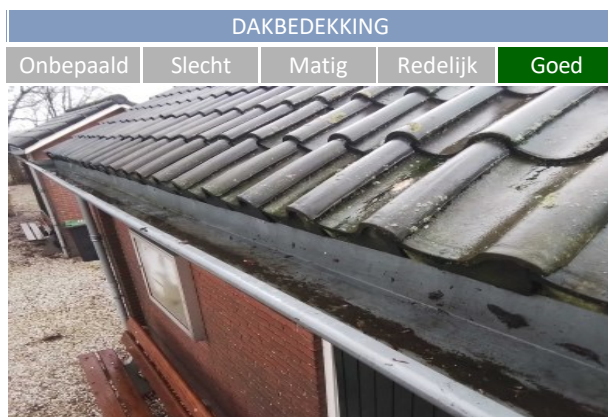
Nood-overstorten aanwezig ☐ Ja ☒ Nee  
 Wordt het regenwater goed afgevoerd ☐ Ja ☒ Nee  
 Begroeiing rondom aanwezig ☒ Ja ☐ Nee

RESTERENDE LEVENSDUURVERWACHTING >10 jaar
