# RAPPORTAGE

## DAKBEHEER & ONDERHOUD

Straatweg 27a  
MAARSSSEN  
8 april 2024  
OHP200064  
OH240252

Gemeente Stichtse Vecht  
Endelhovenlaan 1  
3601 GR MAARSEN

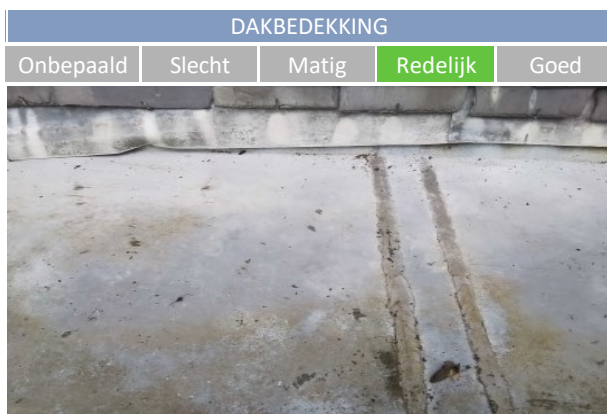
### DAKVLAK 1 - CONDITIE

6-9 jaar

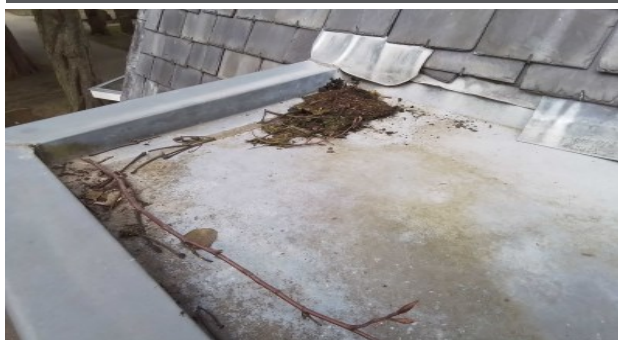
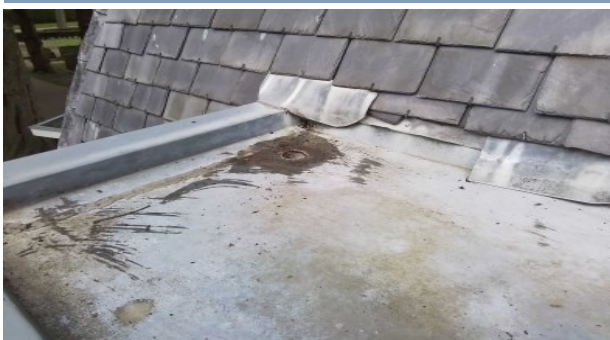
### DAKVLAK 1 - UITGEVOERDE WERKZAAMHEDEN

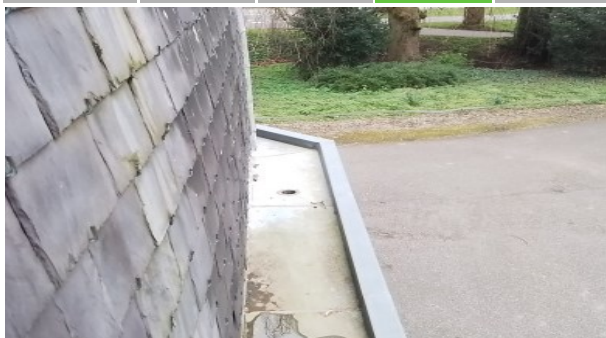
### DAKVLAK 2 - CONDITIE

6-9 jaar

| Onbepaald | Slecht | Matig | <b>Redelijk</b> | Goed |

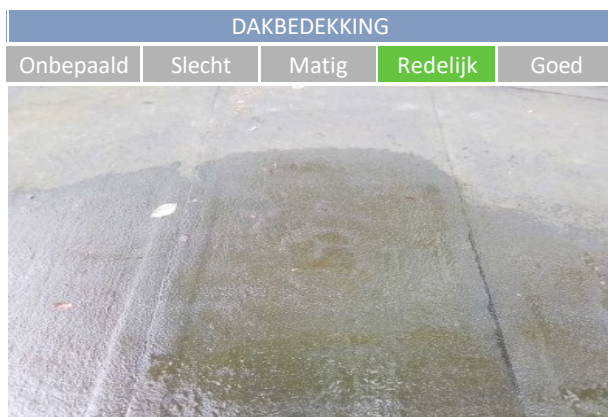
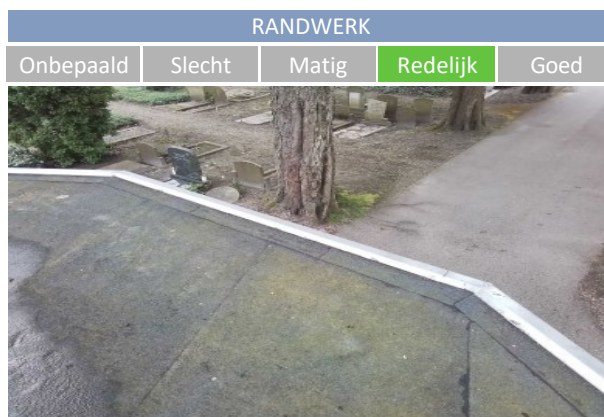
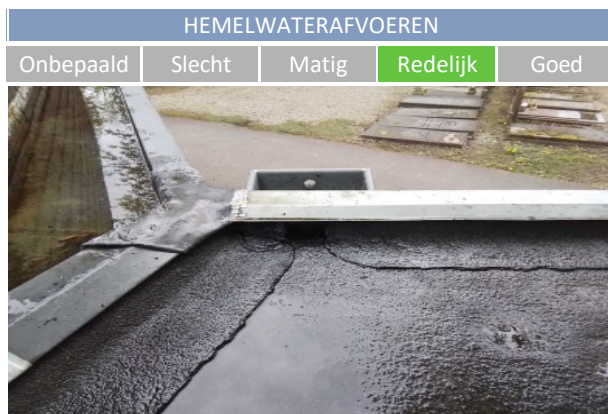
RESTERENDE LEVENSDUURVERWACHTING 6-9 jaar

Niet conform richtlijnen aangebracht

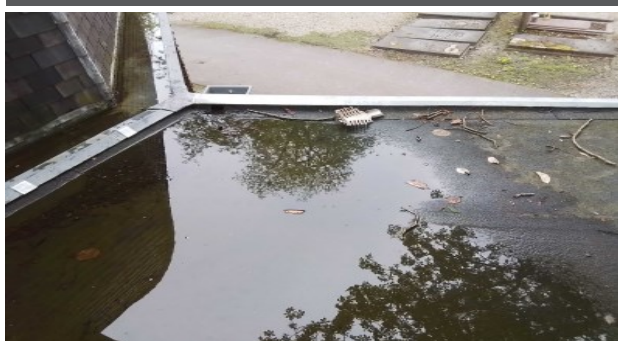
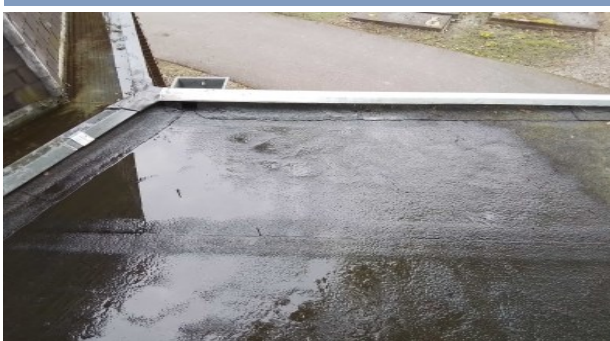
### DAKVLAK 3 - UITGEVOERDE WERKZAAMHEDEN

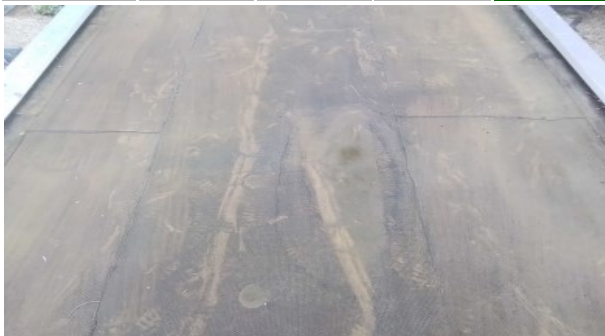
#### DAKBEDEKKING

Onbepaald Slecht Matig Redelijk **Goed**

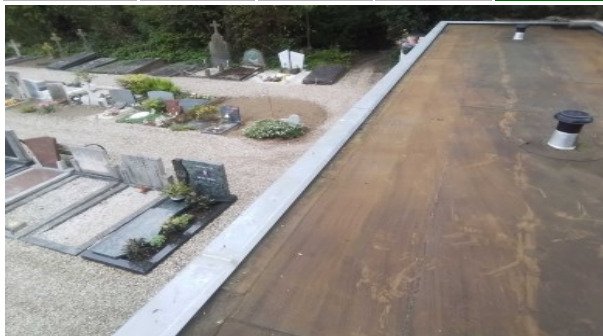
#### RANDWERK

Onbepaald Slecht Matig Redelijk **Goed**

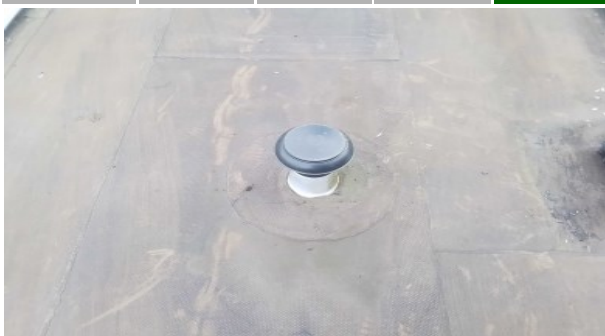
#### DAKDOORVOEREN

Onbepaald Slecht Matig Redelijk **Goed**

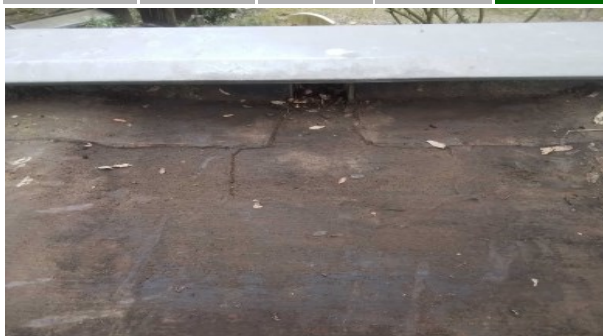
#### HEMELWATERAFVOEREN

Onbepaald Slecht Matig Redelijk **Goed**

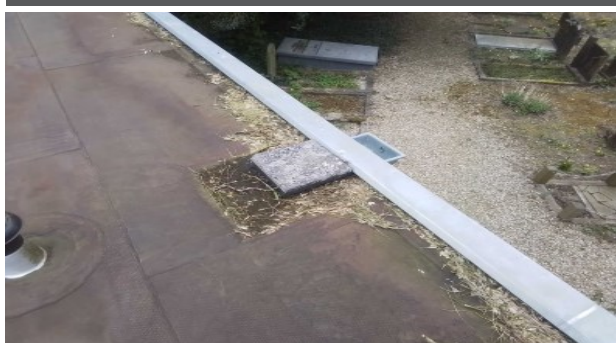
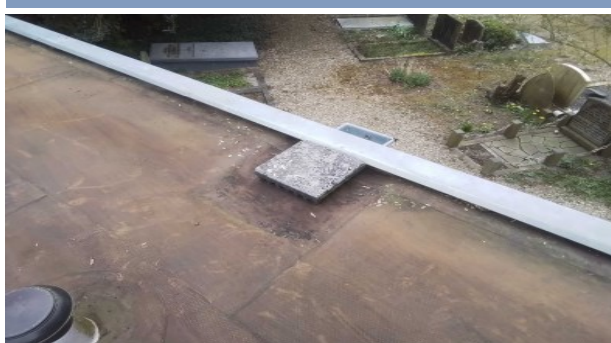
### DAKVLAK 4 - UITGEVOERDE WERKZAAMHEDEN

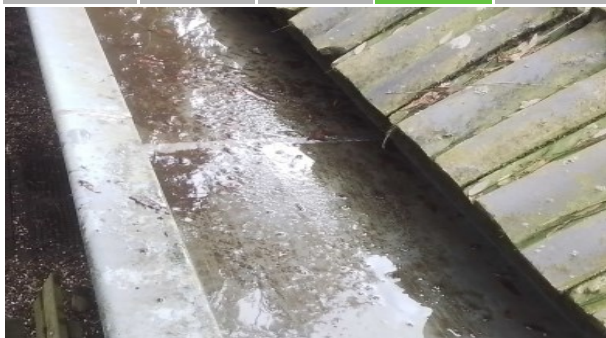
### DAKVLAK 5 - CONDITIE

6-9 jaar

| Onbepaald | Slecht | Matig | <b>Redelijk</b> | Goed |
