# RAPPORTAGE

## DAKBEHEER & ONDERHOUD

Wilhelminastraat 43A  
BREUKELLEN  
15 april 2024  
OHP200068  
OH240260

Daknummer: 1  
 Omschrijving: dak boven kantoor  
 Oppervlakte (m<sup>2</sup>):

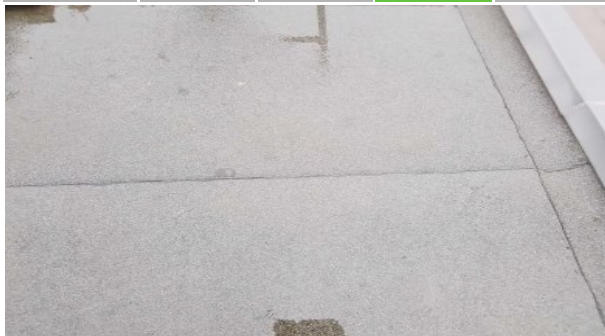
#### DAKBEDEKKING

Onbepaald Slecht Matig **Redelijk** Goed

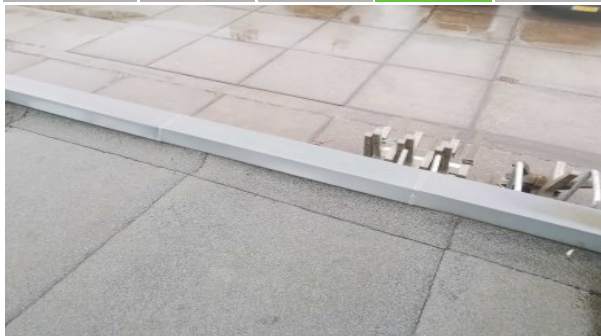
#### RANDWERK

Onbepaald Slecht Matig **Redelijk** Goed

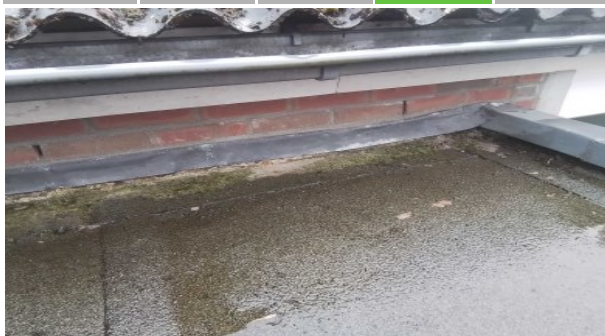
#### OPGAAND WERK

Onbepaald Slecht Matig **Redelijk** Goed

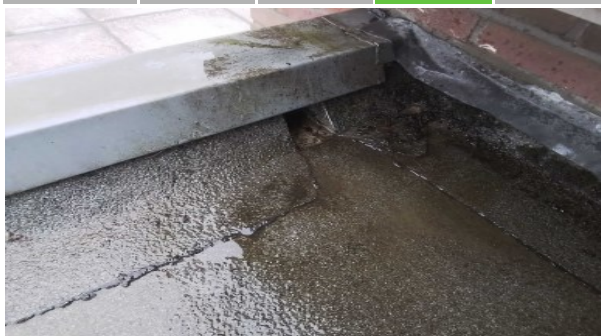
#### HEMELWATERAFVOEREN

Onbepaald Slecht Matig **Redelijk** Goed

Niet conform richtlijnen aangebracht
