# RAPPORTAGE

## DAKBEHEER & ONDERHOUD

Endelhovenlaan 1

1 september 2022

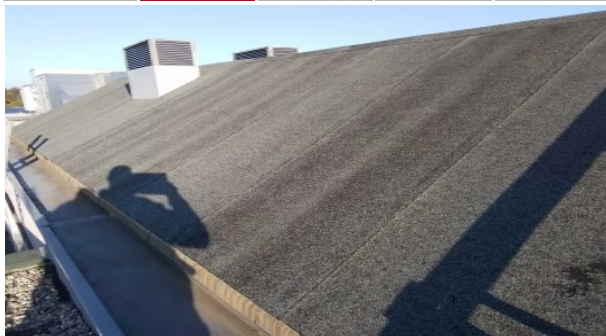
| DAKBEDEKKING | | | | |

Renovatie noodzakelijk, Schutlaag dun

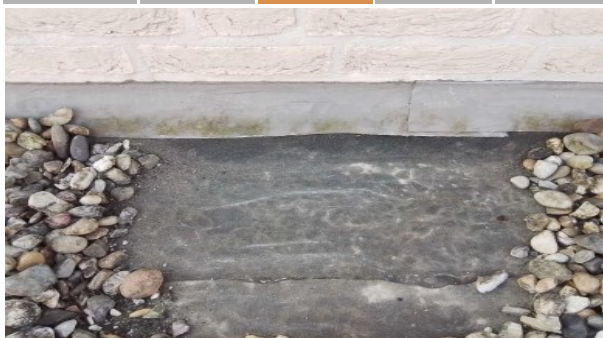
#### RANDWERK

Onbepaald Slecht **Matig** Redelijk Goed

Niet conform richtlijnen aangebracht, Geen aparte randstroken toegepast

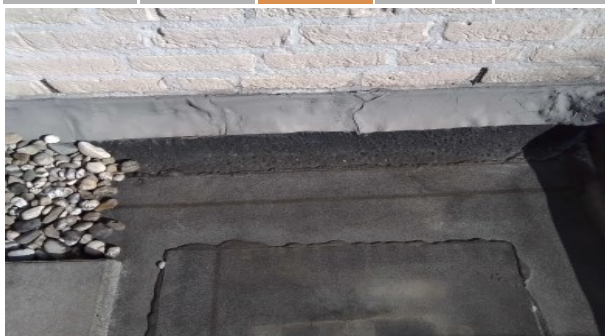
#### OPGAAND WERK

Onbepaald Slecht **Matig** Redelijk Goed

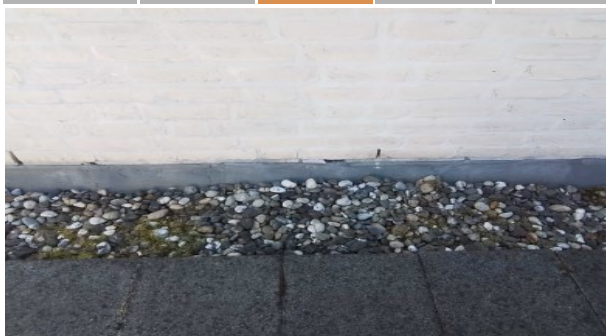
| OPGAAND WERK | | | | |

Losse lintvoegen
