# RAPPORTAGE

## DAKBEHEER & ONDERHOUD

Gymlokaal + BSO Klaroen

11 maart 2024

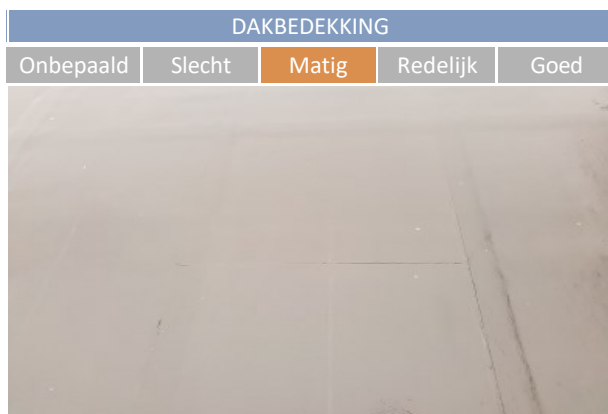
Inlage zichtbaar, Craquelévorming
