# RAPPORTAGE

## DAKBEHEER & ONDERHOUD

Stinzenhal

15 april 2024

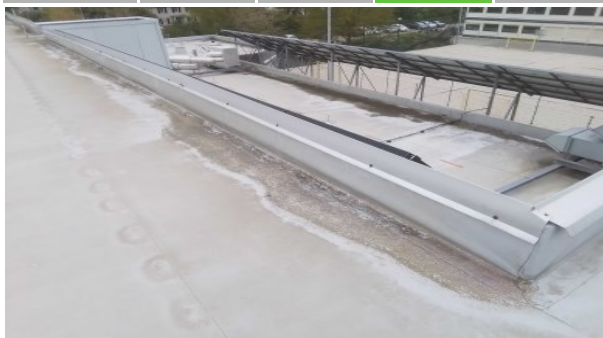
| RANDWERK | | | | |

Losse randstroken
