# RAPPORTAGE

## DAKBEHEER & ONDERHOUD

Safari

26 oktober 2022

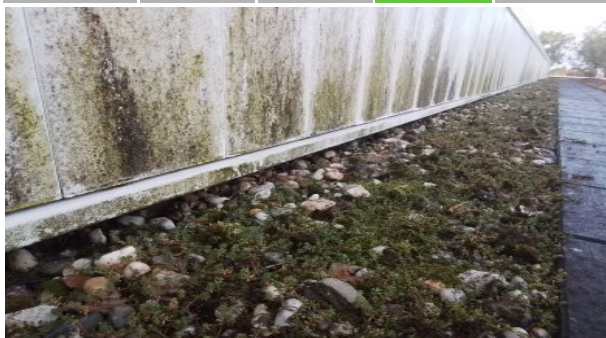
#### OPGAAND WERK

Onbepaald Slecht Matig **Redelijk** Goed

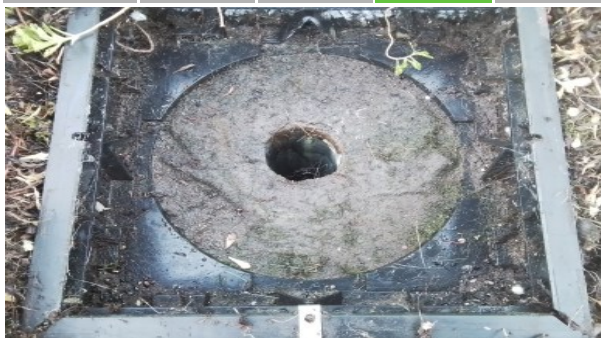
#### HEMELWATERAFVOEREN

Onbepaald Slecht Matig **Redelijk** Goed
