# RAPPORTAGE

## DAKBEHEER & ONDERHOUD

Zwembad 't Kikkerfort

2 september 2022

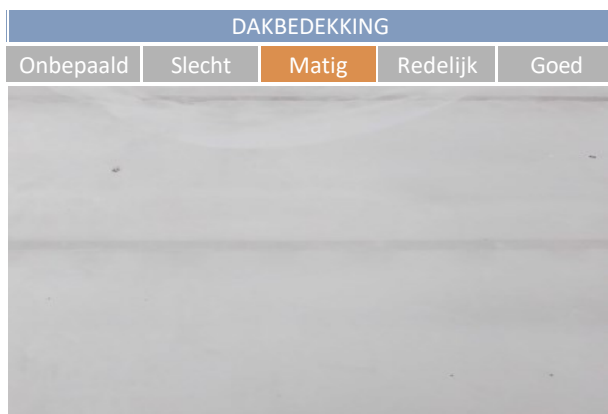
Inlage zichtbaar, Perforerende parkers

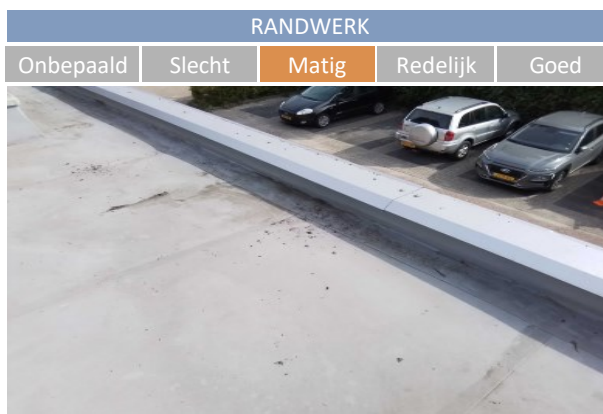
Plooivorming

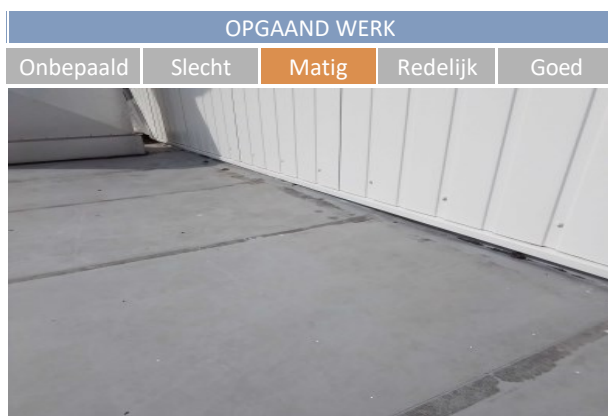
Niet conform richtlijnen aangebracht, Geen aparte randstroken toegepast

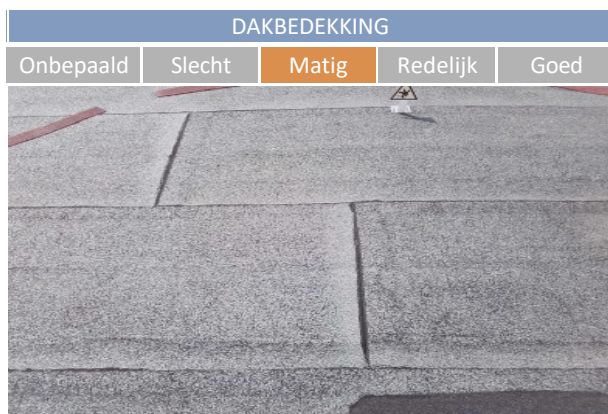
Krimp, Craquelévorming

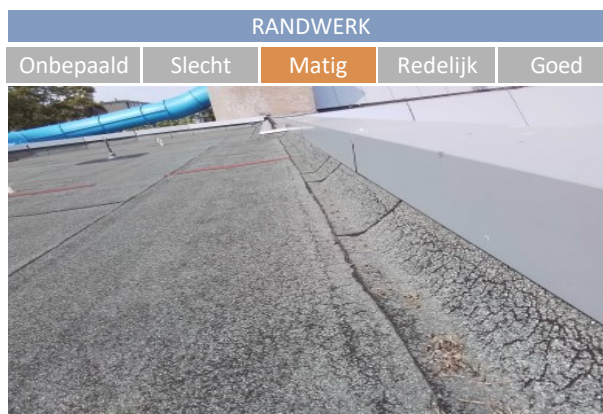
Craquelévorming
