# RAPPORTAGE

Bibliotheek Breukelen

Schepersweg 6C

7 maart 2024

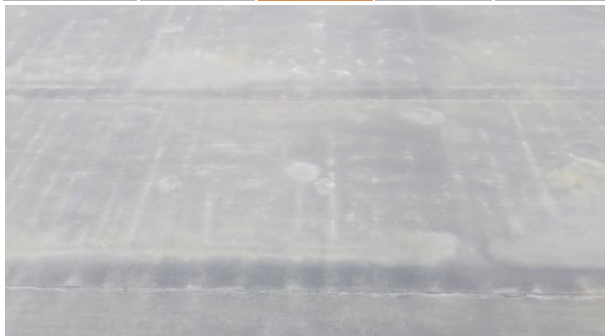
#### DAKBEDEKKING

Onbepaald Slecht **Matig** Redelijk Goed

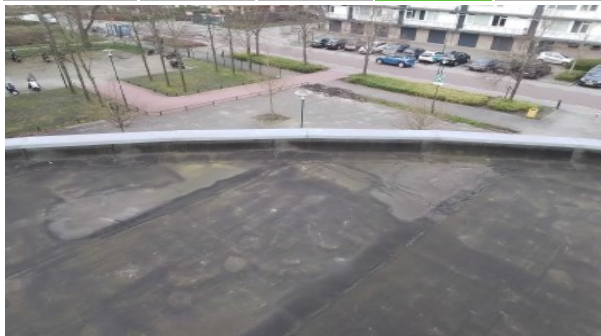
#### RANDWERK

Onbepaald Slecht Matig **Redelijk** Goed

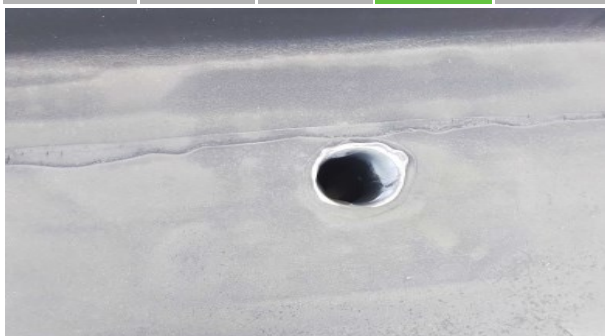
#### HEMELWATERAFVOEREN

Onbepaald Slecht Matig **Redelijk** Goed

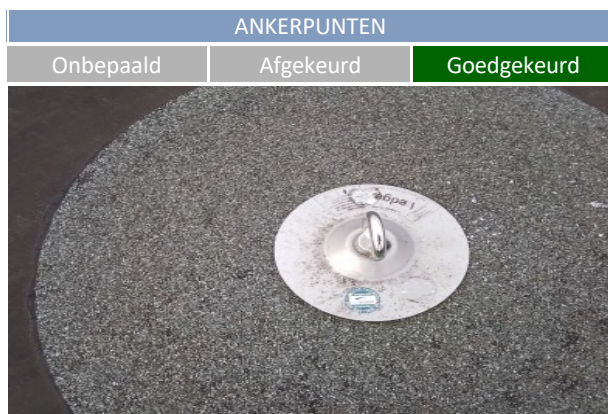
### DAKVLAK 1 - VALBEVEILIGING

Goedgekeurd

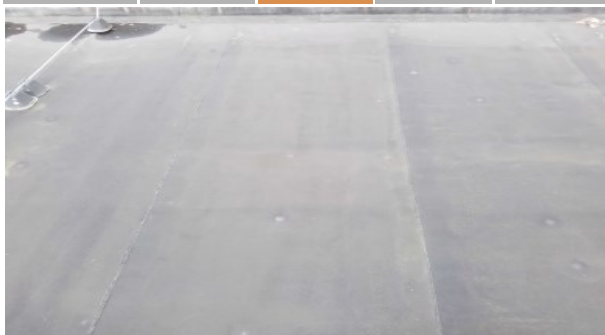
#### DAKBEDEKKING

Onbepaald Slecht **Matig** Redelijk Goed

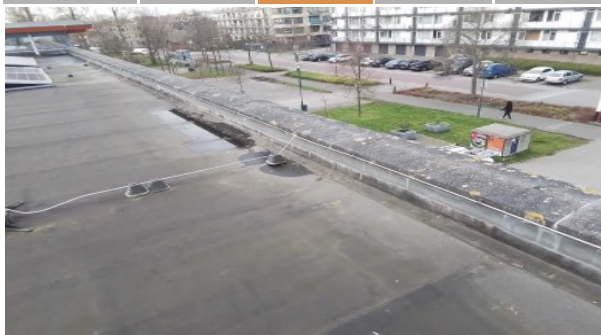
#### OPGAAND WERK

Onbepaald Slecht **Matig** Redelijk Goed

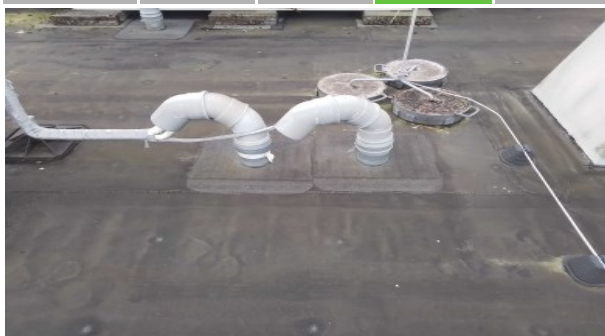
#### DAKDOORVOEREN

Onbepaald Slecht Matig **Redelijk** Goed

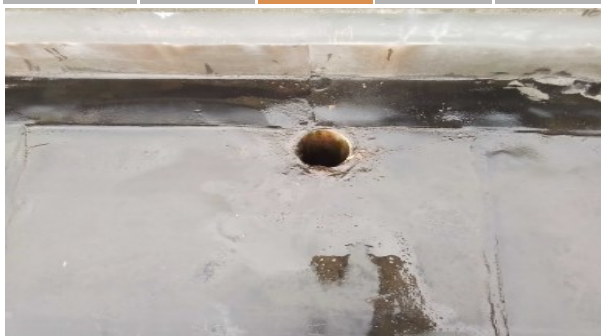
#### HEMELWATERAFVOEREN

Onbepaald Slecht **Matig** Redelijk Goed

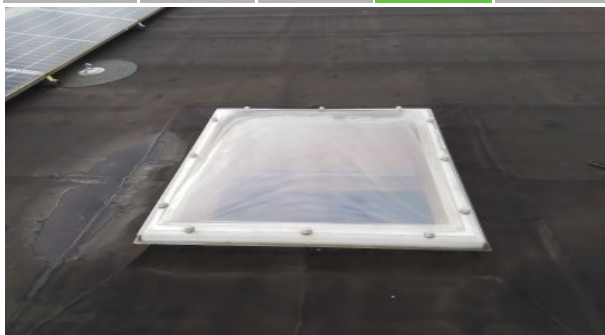
#### LICHTKOEPELS

Onbepaald Slecht Matig **Redelijk** Goed

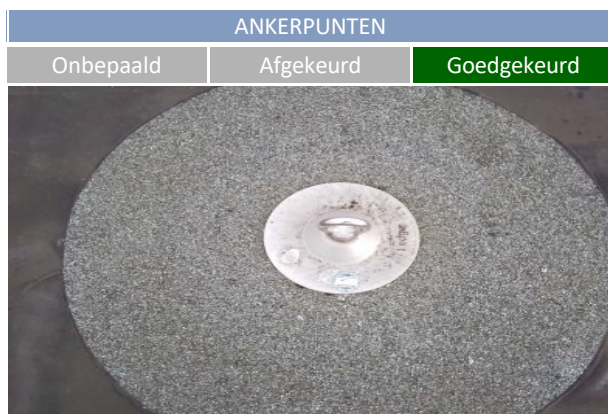
### DAKVLAK 2 - VALBEVEILIGING

Goedgekeurd
