# RAPPORTAGE

## DAKBEHEER & ONDERHOUD

OBO 't Palet

21 maart 2024

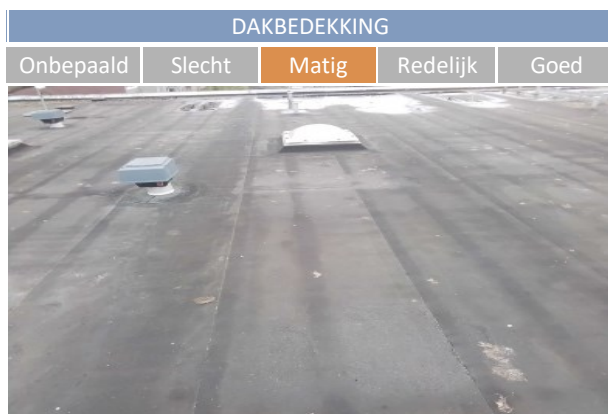
RESTERENDE LEVENSDUURVERWACHTING 3-5 jaar

#### GEBREKEN

Craquelévorming

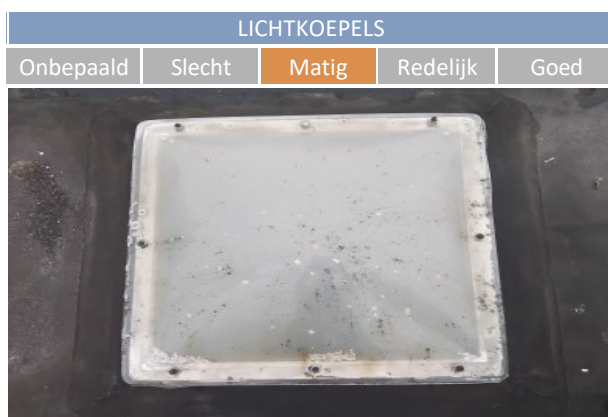
#### GEBREKEN

Scheurvorming, Afsluitrubbers los

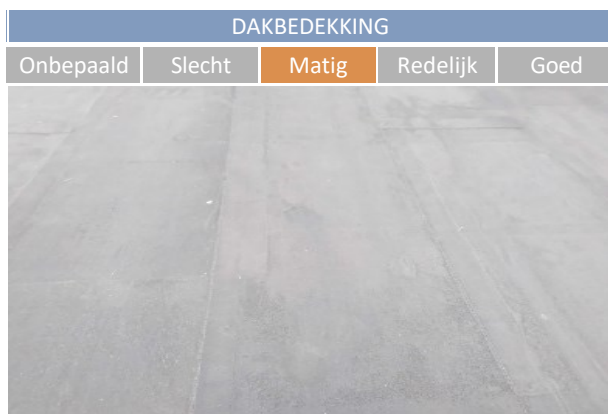
RESTERENDE LEVENSDUURVERWACHTING 3-5 jaar

#### GEBREKEN

Plooivorming, Craquelévorming

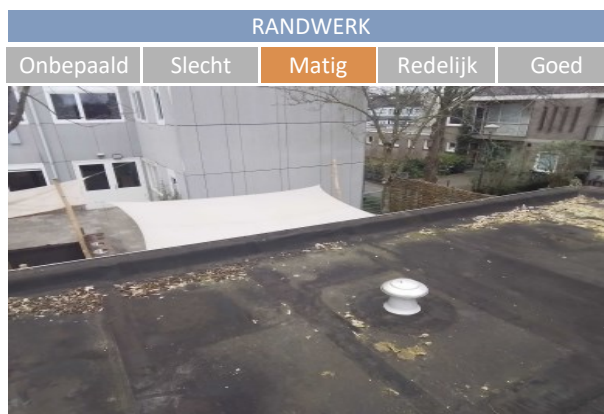
#### GEBREKEN

Losse randstroken, Craquelévorming

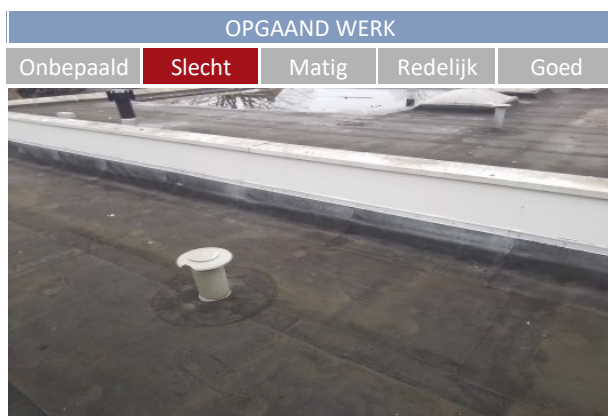
#### GEBREKEN

Losse afwerkstroken
