# RAPPORTAGE

## DAKBEHEER & ONDERHOUD

Peuterspeelzaal Dribbel

25 april 2024

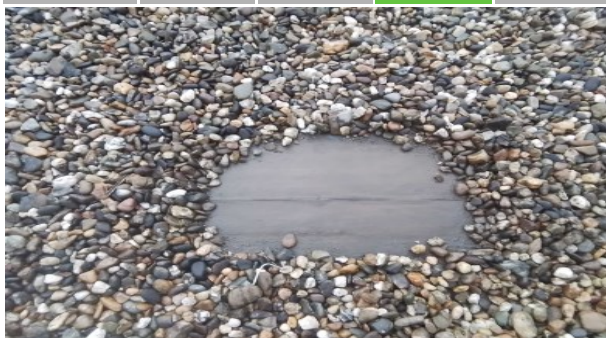
#### DAKBEDEKKING

Onbepaald Slecht Matig **Redelijk** Goed

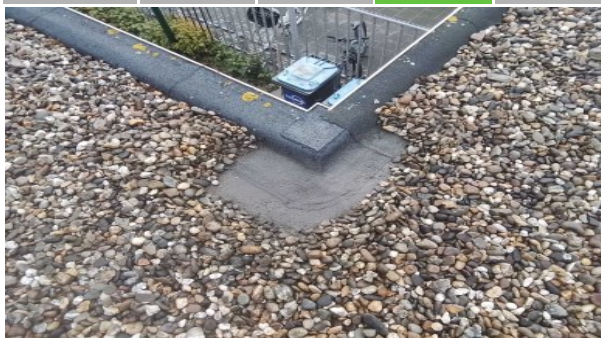
#### RANDWERK

Onbepaald Slecht Matig **Redelijk** Goed

Korstmossen

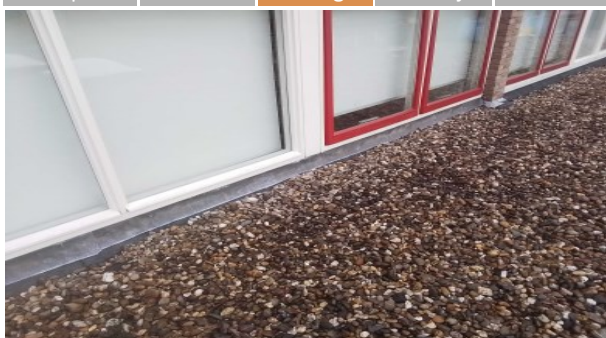
#### OPGAAND WERK

Onbepaald Slecht **Matig** Redelijk Goed

Slechte kitnaden knelprofiel

| DAK NR | ONDERDEEL | HERSTEL MAATREGEL | OMVANG | EENHEID | JAAR | KOSTEN |
|---|---|---|---|---|---|---|
| 1 | Opgaand werk | Vernieuwen | 8,00 | m1 | 2024 | |

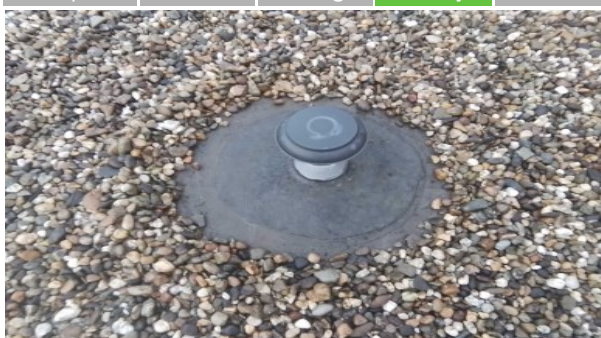
#### DAKDOORVOEREN

Onbepaald Slecht Matig **Redelijk** Goed

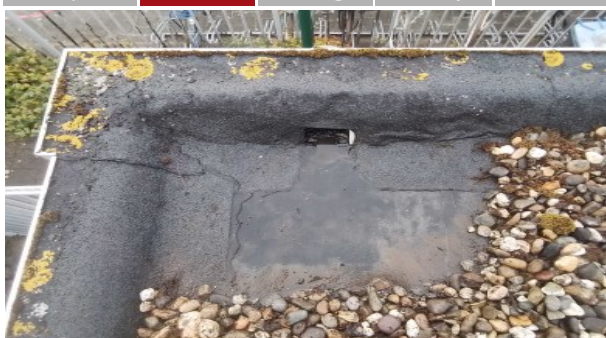
#### HEMELWATERAFVOEREN

Onbepaald **Slecht** Matig Redelijk Goed

Afvoer lek

| DAK NR | ONDERDEEL | HERSTEL MAATREGEL | OMVANG | EENHEID | JAAR | KOSTEN |
|---|---|---|---|---|---|---|
| 1 | Hemelwaterafvoeren | Repareren | 1,00 | Stuks | 2024 | |

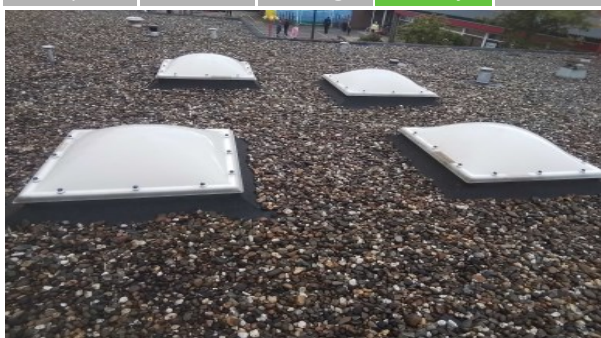
#### LICHTKOEPELS

Onbepaald Slecht Matig **Redelijk** Goed
