# RAPPORTAGE

## DAKBEHEER & ONDERHOUD

ADRES  
PLAATS  
DATUM INSPECTIE  
ABONNEMENT  
INSPECTIE

Sportweg 1a  
KOCKENGEN  
18 april 2024  
OHP200103  
OH240287

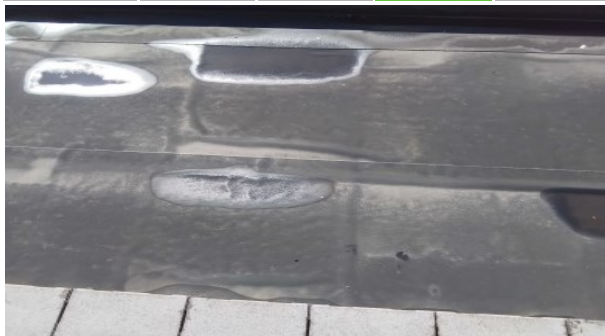
#### DAKBEDEKKING

Onbepaald Slecht Matig **Redelijk** Goed

Plooivorming

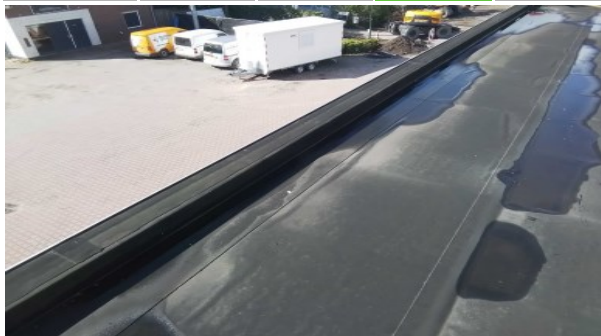
#### RANDWERK

Onbepaald Slecht Matig **Redelijk** Goed

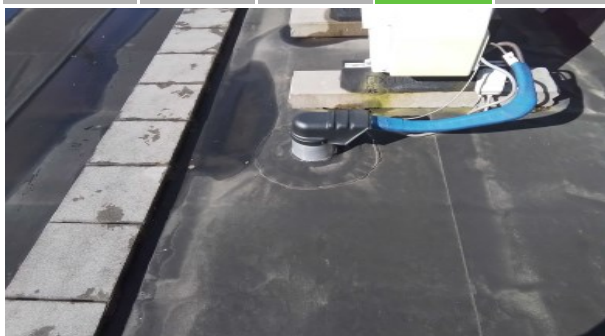
#### DAKDOORVOEREN

Onbepaald Slecht Matig **Redelijk** Goed

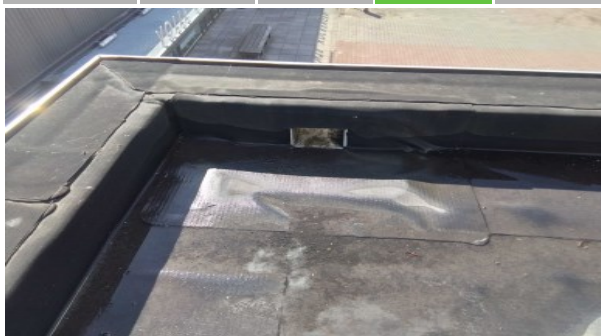
#### HEMELWATERAFVOEREN

Onbepaald Slecht Matig **Redelijk** Goed

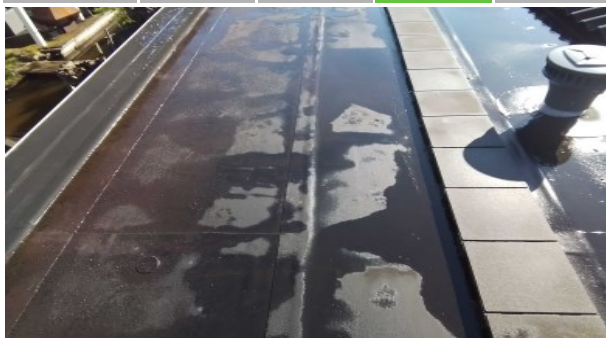
#### DAKBEDEKKING

Onbepaald Slecht Matig **Redelijk** Goed

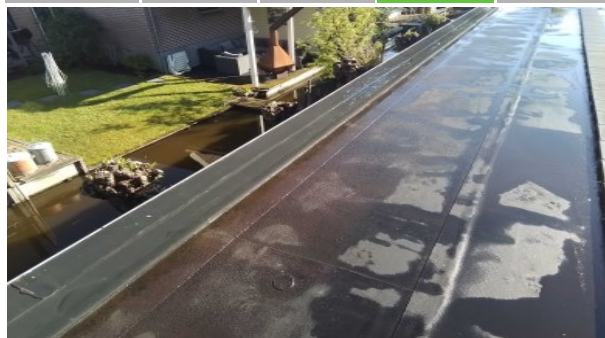
#### RANDWERK

Onbepaald Slecht Matig **Redelijk** Goed

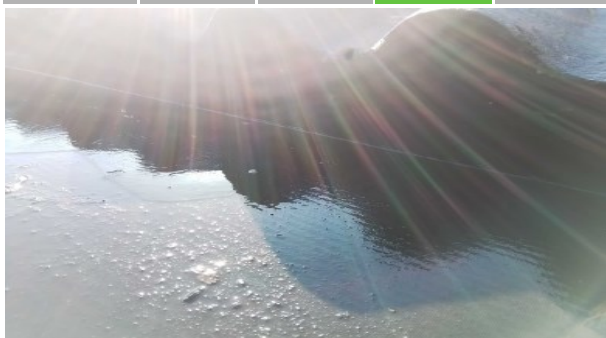
#### OPGAAND WERK

Onbepaald Slecht Matig **Redelijk** Goed

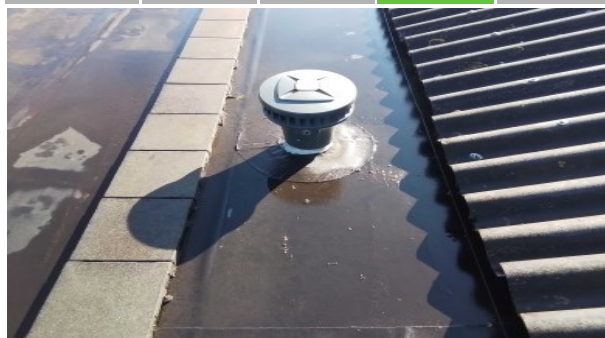
#### DAKDOORVOEREN

Onbepaald Slecht Matig **Redelijk** Goed

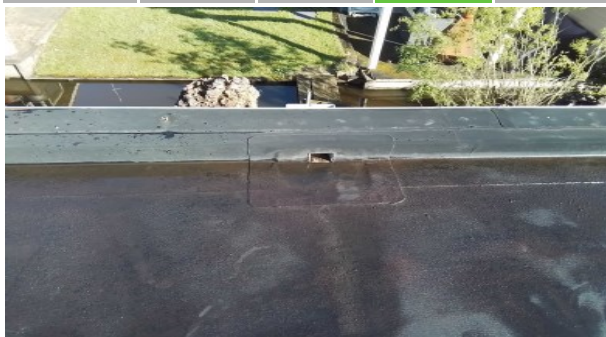
#### HEMELWATERAFVOEREN

Onbepaald Slecht Matig **Redelijk** Goed

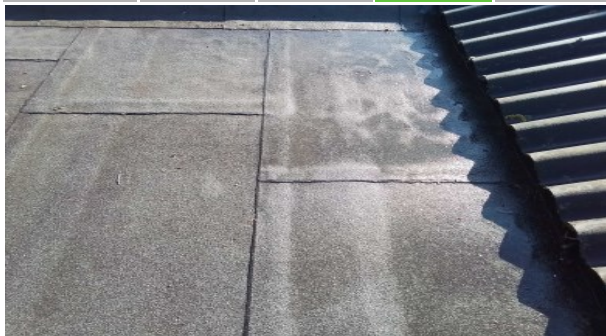
#### DAKBEDEKKING

Onbepaald Slecht Matig **Redelijk** Goed

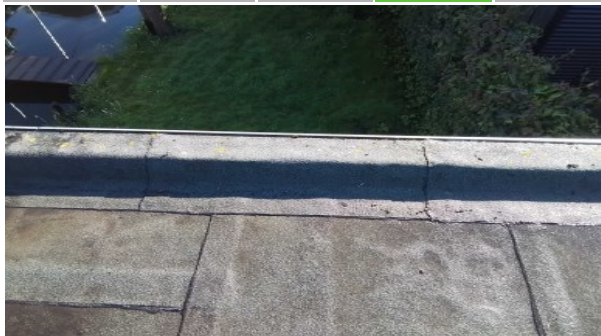
#### RANDWERK

Onbepaald Slecht Matig **Redelijk** Goed

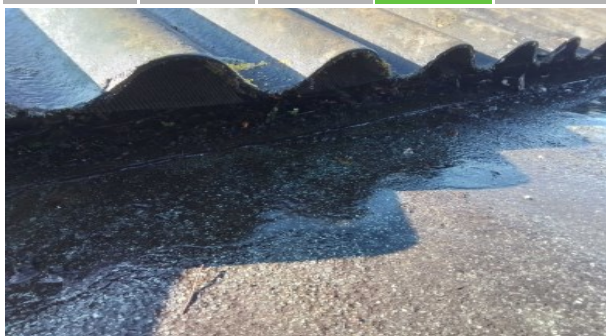
#### OPGAAND WERK

Onbepaald Slecht Matig **Redelijk** Goed

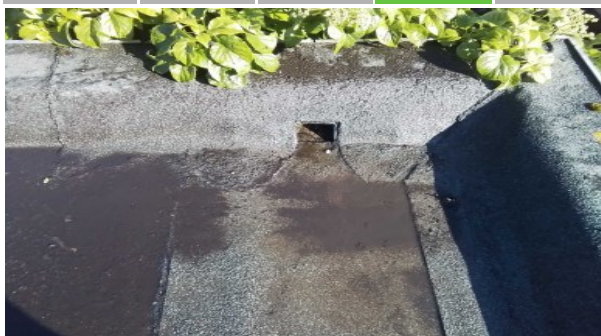
#### HEMELWATERAFVOEREN

Nood-overstorten aanwezig ☐ Ja ☒ Nee  
 Wordt het regenwater goed afgevoerd ☐ Ja ☒ Nee  
 Begroeiing rondom aanwezig ☒ Ja ☐ Nee

Onbepaald Slecht Matig **Redelijk** Goed
