# RAPPORTAGE

## DAKBEHEER & ONDERHOUD

Dorpsstraat 50

29 februari 2024

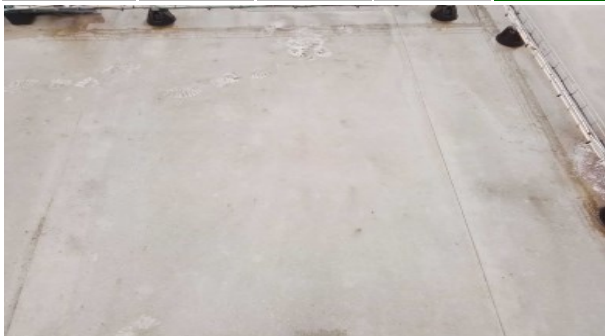
#### DAKBEDEKKING

Onbepaald Slecht Matig Redelijk **Goed**

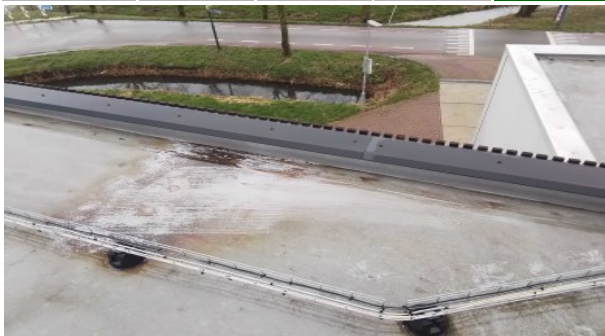
#### RANDWERK

Onbepaald Slecht Matig Redelijk **Goed**

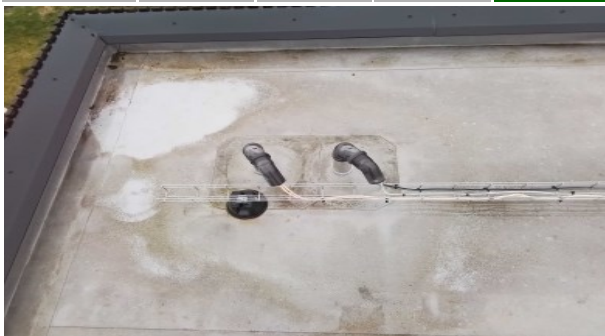
#### DAKDOORVOEREN

Onbepaald Slecht Matig Redelijk **Goed**

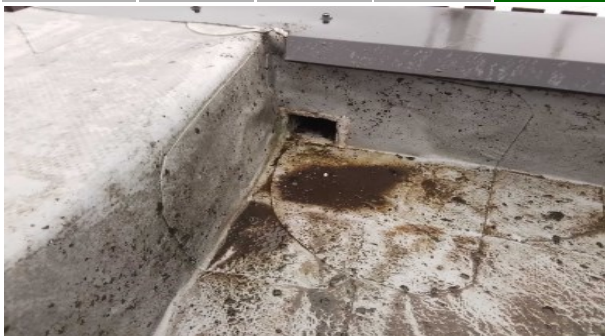
#### HEMELWATERAFVOEREN

Onbepaald Slecht Matig Redelijk **Goed**

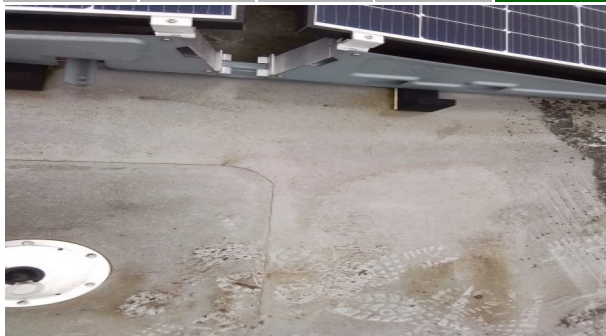
#### DAKBEDEKKING

Onbepaald Slecht Matig Redelijk **Goed**

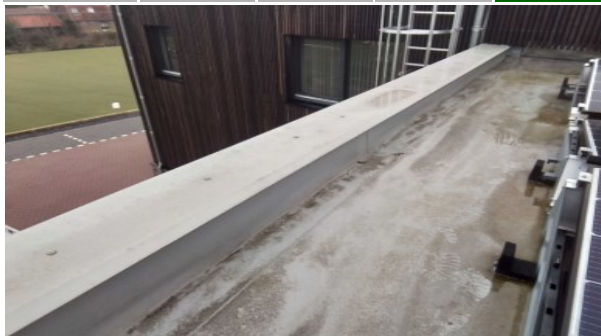
#### RANDWERK

Onbepaald Slecht Matig Redelijk **Goed**

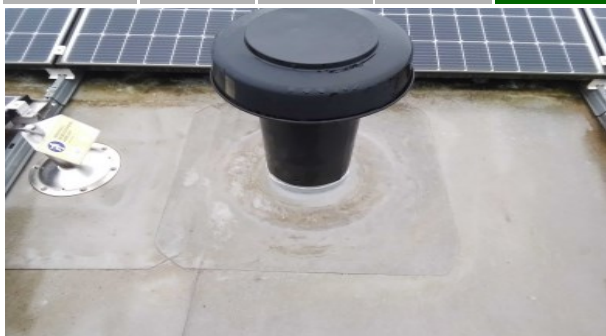
#### DAKDOORVOEREN

Onbepaald Slecht Matig Redelijk **Goed**

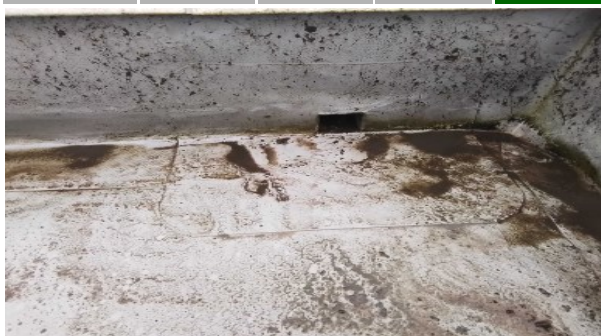
#### HEMELWATERAFVOEREN

Onbepaald Slecht Matig Redelijk **Goed**
