# RAPPORTAGE

## DAKBEHEER & ONDERHOUD

Regionaal Historisch Centrum Vecht en Venen

6 februari 2024

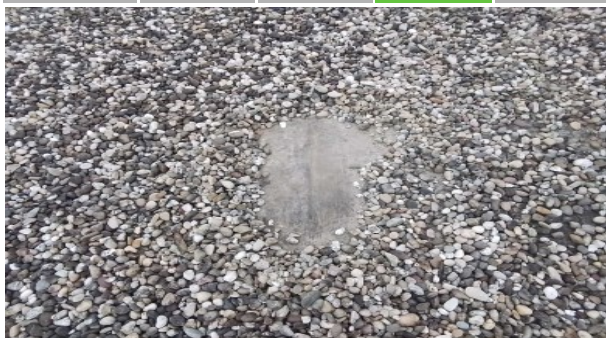
#### DAKBEDEKKING

Onbepaald Slecht Matig **Redelijk** Goed

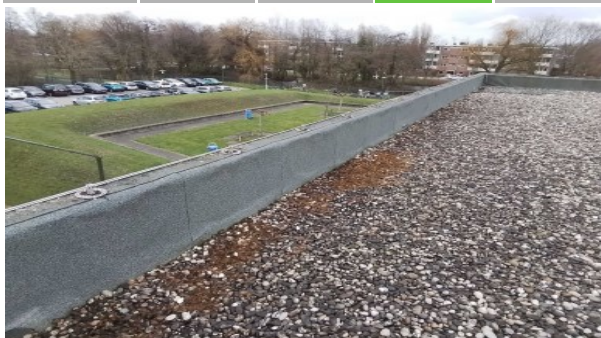
#### RANDWERK

Onbepaald Slecht Matig **Redelijk** Goed

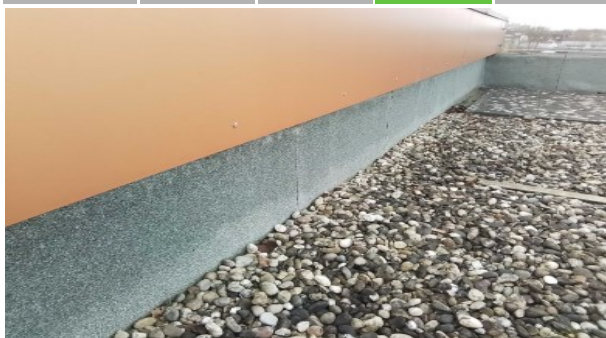
#### OPGAAND WERK

Onbepaald Slecht Matig **Redelijk** Goed

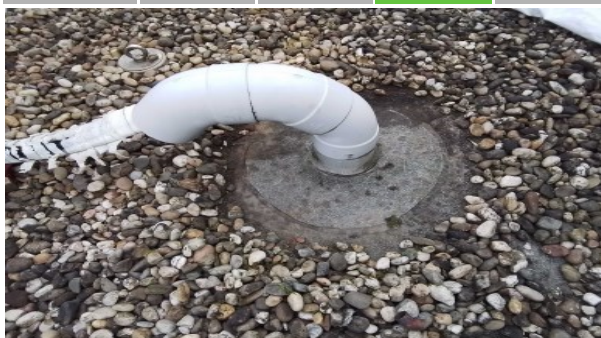
#### DAKDOORVOEREN

Onbepaald Slecht Matig **Redelijk** Goed

Niet conform richtlijnen aangebracht

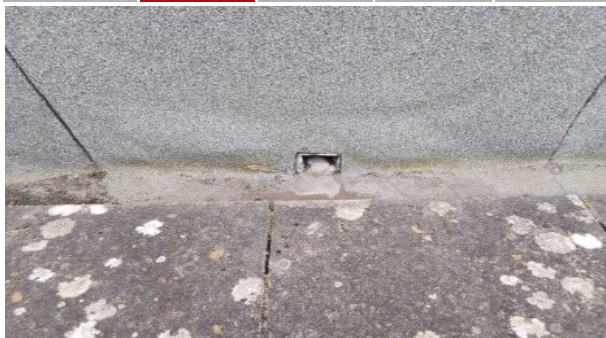
#### HEMELWATERAFVOEREN

Onbepaald **Slecht** Matig Redelijk Goed

Afvoer lek

| DAK NR | ONDERDEEL | HERSTEL MAATREGEL | OMVANG | EENHEID | JAAR | KOSTEN |
|---|---|---|---|---|---|---|
| 1 | Hemelwaterafvoeren | Repareren | 4,00 | Stuks | 2024 | |

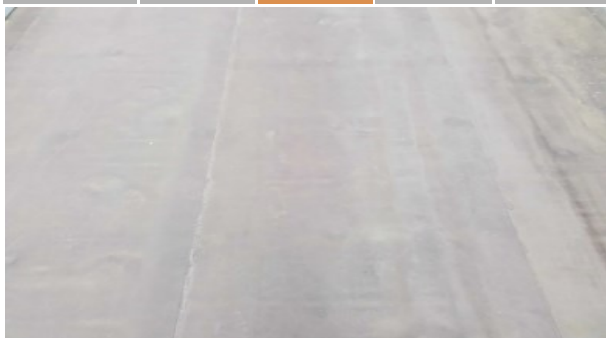
| DAKBEDEKKING | | | | |

Craquelévorming
