# RAPPORTAGE

## DAKBEHEER & ONDERHOUD

Diependaalsedijk 19

1 mei 2024

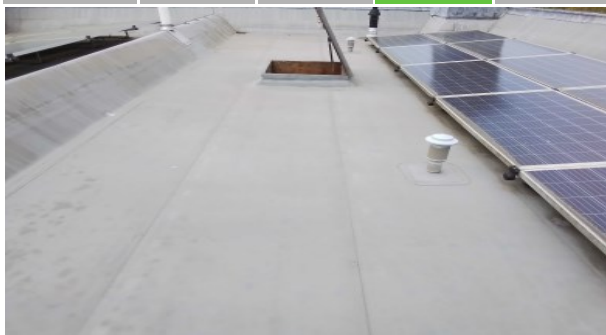
#### DAKBEDEKKING

Onbepaald Slecht Matig **Redelijk** Goed

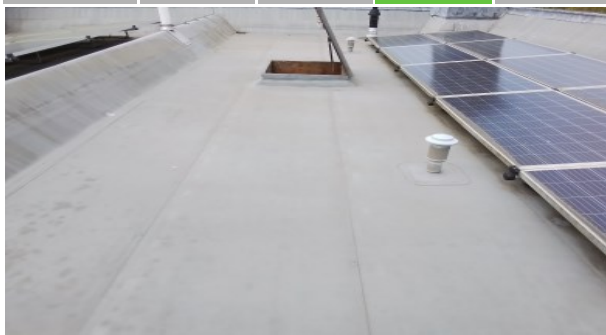
#### DAKBEDEKKING

Onbepaald Slecht Matig **Redelijk** Goed

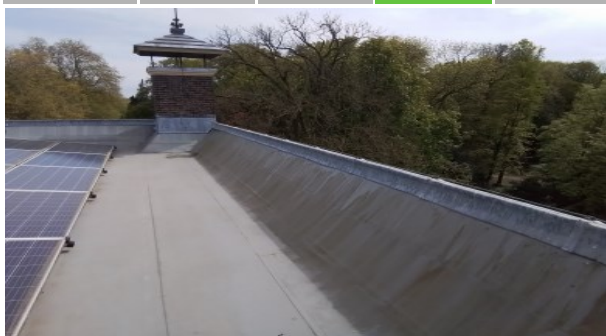
#### OPGAAND WERK

Onbepaald Slecht Matig **Redelijk** Goed

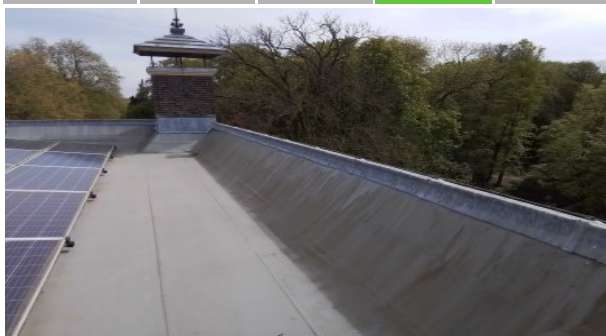
#### OPGAAND WERK

Onbepaald Slecht Matig **Redelijk** Goed

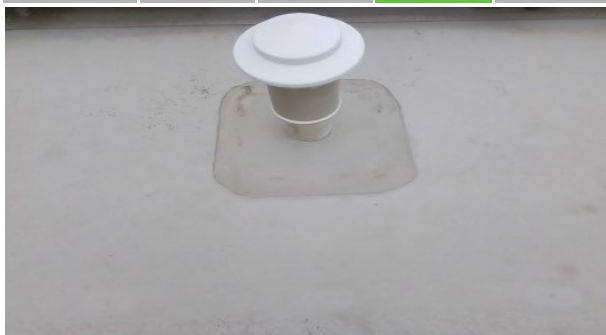
#### DAKDOORVOEREN

Onbepaald Slecht Matig **Redelijk** Goed

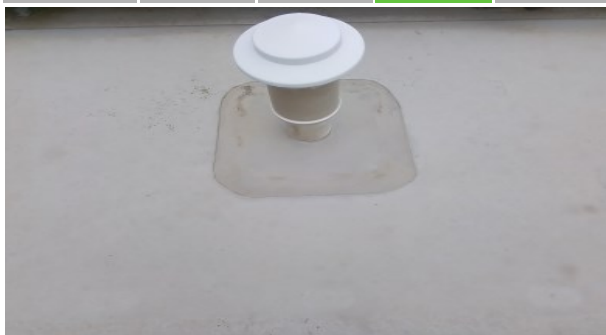
#### DAKDOORVOEREN

Onbepaald Slecht Matig **Redelijk** Goed

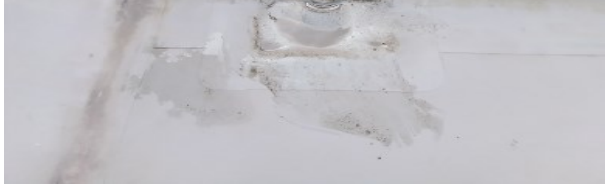
#### HEMELWATERAFVOEREN

Onbepaald Slecht Matig **Redelijk** Goed

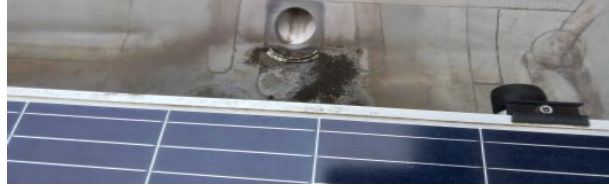
#### HEMELWATERAFVOEREN

Onbepaald Slecht Matig **Redelijk** Goed
