# Expertiserapport 2

## Dossiernummer 4067364

Schadeadres : Dalton Lyceum  
Zichtwei 1  
2992 ZA Barendrecht

Soort schade : water

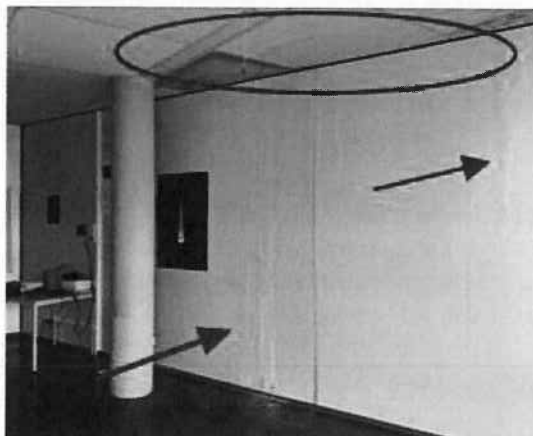
Ten tijde van onze inspectie ter plaatse constateerden wij verspreid over de begane grond, de eerste én de tweede verdieping watervlekken op de wand- en vloerafwerkingen en systeemplafondplaten.

Foto 1: systeemwanden uitgezet / plafondplaten

Als gevolg van de lekkage was ernstige schade ontstaan aan de marmoleum vloerafwerkingen waardoor 215 m<sup>2</sup> vervangen en 575 m<sup>2</sup> gerenoveerd moest worden. Hiernaast waren 369 m<sup>2</sup> systeemplafondplaten, zes stuks akoestische platen en diverse verlichtingsarmaturen dermate nat geworden dat deze vervangen moesten worden. Voorts waren in twee lokalen de beplating van de systeemwanden "bol" komen te staan door de inwerking van het water. Tevens is het wandtegelsysteem in het herentoilet op de tweede verdieping "hol en bol" komen te staan en zijn de wandafwerkingen in de trapopgang alsmede twee lokalen ernstig beschadigd geraakt. Ook was schade ontstaan aan de alarm- en brandmeldinstallatie wat na controle hersteld moest worden. Tenslotte werden er kosten gemaakt met betrekking tot de droging van de opstal.

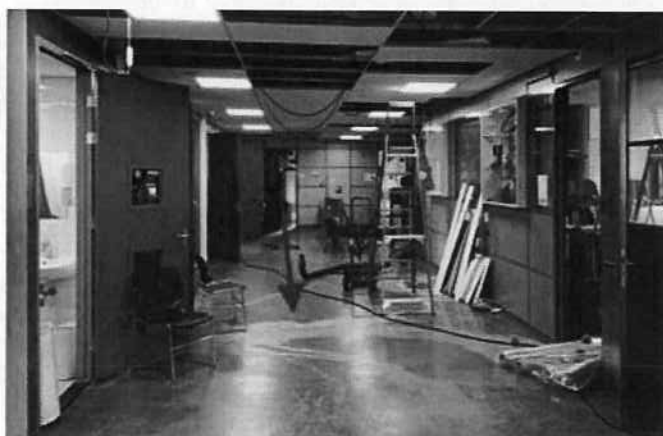
Foto 2: watervlekken vloerafwerkingen

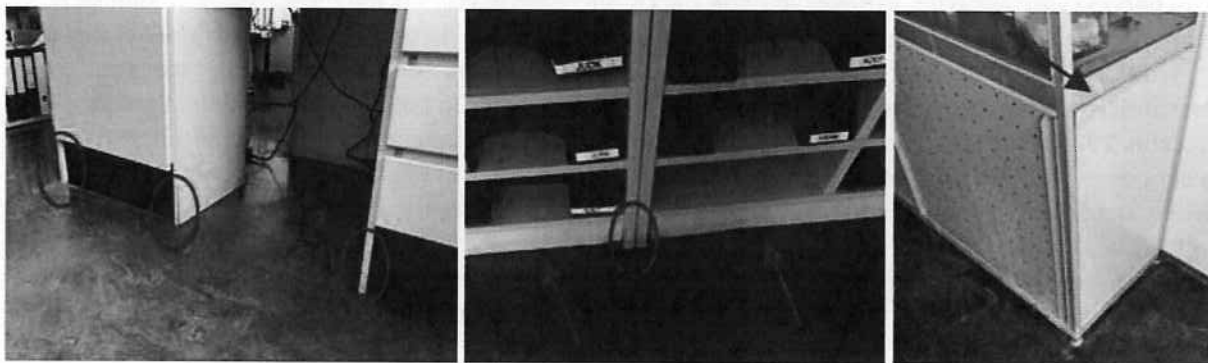
Ten tijde van onze inspectie constateerden wij dat diverse meubilair nat is geworden en door de inwerking van vocht onherstelbaar beschadigd is geraakt. Navolgende foto's ter illustratie van het schadebeeld:

Foto's 4, 5, 6: meubilair uitgezet door vocht.

Als gevolg van de lekkage was onherstelbare schade ontstaan aan de inventaris, waardoor onder andere de loog-/zurenkasten, apothekerskasten en veiligheidskasten vervangen moesten worden. Hiernaast moesten acht stuks smartboards worden gecontroleerd op de inwerking van vocht waarbij werd geconstateerd dat er één beschadigd bleek te zijn en vervangen moest worden. Tenslotte was er diverse kleine inventaris onherstelbaar beschadigd geraakt door de inwerking van water.
