## **RAPPORTAGE QUICKSCAN CASCO**

### **GEBOUW B - JOSEPH HAYDNLAAN 2 TE UTRECHT**

| Datum | : 10 juli 2023 |

| Projectnummer | 23176 |

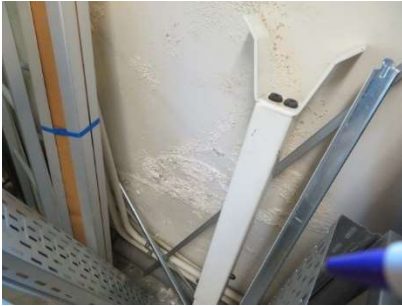
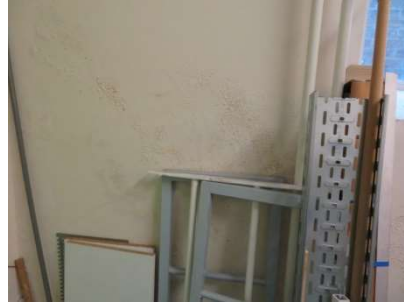
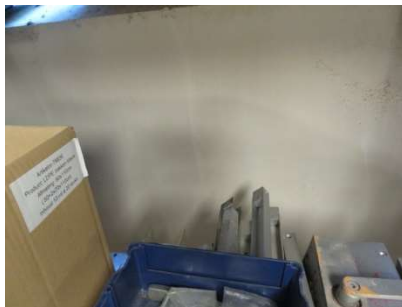
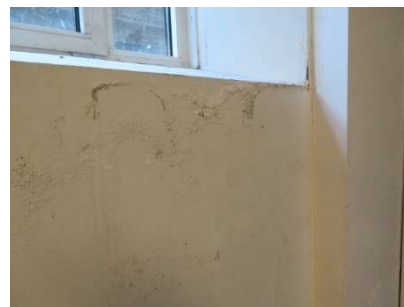
Wel zijn er enkele plaatselijke gebreken aangetroffen die het gevolg zijn van oude vochtproblemen ter plaatse van enkele van de koekoeken en die zich manifesteren door kristalvorming in de gepleisterde afwerking, die ook plaatselijk loskomt, aan de binnenzijde van de wanden onder het maaiveld en de hier aanwezige gevelopeningen. Tijdens de rondgang is aangegeven dat de oorzaak van dit gebrek inmiddels is verholpen door het vervangen van de originele betegelde vloerafwerking van deze koekoeken door een moderne vloeistof dichte coating aan te brengen. De gevolgschade aan de binnenzijde is ter plaatse van de diverse technische ruimten wel hersteld door het aanbrengen van een cementgebonden pleisterlaag maar bij overige ruimten, zoals bij de opslag van de technische dienst, niet.

Vochtschade aan de binnenzijde van de gevels in het souterrain =>

Hierbij dient wel vermeld te worden dat het noodzakelijk blijft de aanwezige waterafvoervoorzieningen in de koekoeken goed schoon te houden omdat anders de mogelijkheid bestaat dat water alsnog door de gevelopeningen naar binnen treedt.

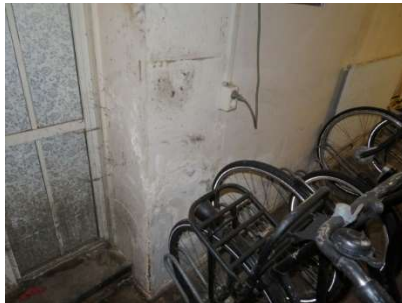
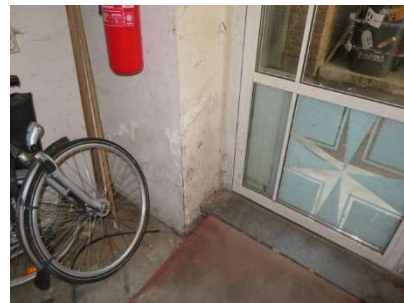
Ter plaatse van de entree tot de fietsenstalling in het souterrain, aan de onderzijde van de hellingbaan ter plaatse van de zuidgevel van de westvleugel, is eveneens vochtschade aan de binnenzijde aangetroffen. De exacte oorzaak is op locatie moeilijk in te schatten maar kan mogelijk worden gezocht in het ophopen van hemelwater aan de onderzijde van de hellingbaan door onvoldoende afvoercapaciteit van de aanwezige afvoervoorziening. Het is mogelijk dat dit wordt veroorzaakt door vervuiling van de afvoer.

Vochtschade aan ter plaatse van de entree van de fietsenstalling =>

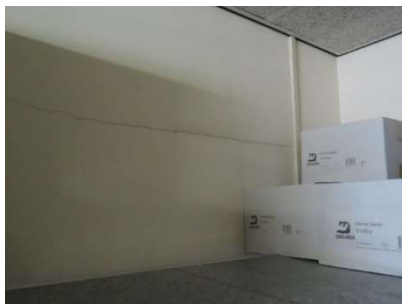
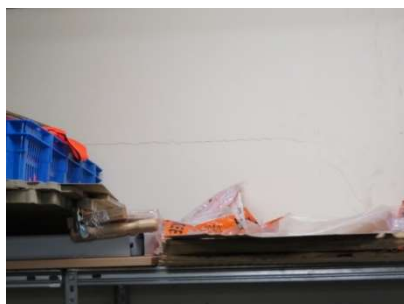
In het souterrain zijn wel enkele scheuren aangetroffen in de niet constructieve wanden die duiden op een werking van de ingemetselde tussenwanden ten opzichte van de betonnen draagconstructie. Een waarschijnlijke oorzaak hiervan zal de thermische werking tussen de verschillende materialen zijn.

Horizontale scheurvorming in de tussenwanden van het souterrain =>

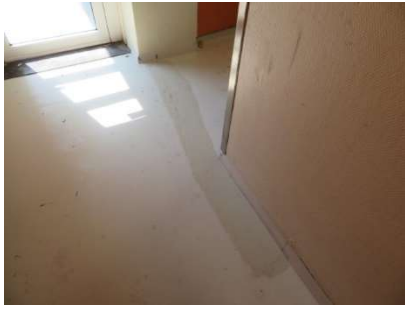
Op de locatie waar de zuidvleugel aansluit op het middendeel van het gebouw, zijn wat oneffenheden aangetroffen in de vloerafwerkingen op de verdiepingen. Aanwezig personeel vermeldt dat de vloerafwerking hier al meerdere malen is gescheurd en al even vaak is gerepareerd maar dat de scheur herhaaldelijk terug komt. Het zou een relatief kleine scheur zijn maar alsnog de aangebrachte vloercoatings plaatselijk beschadigen. Het valt op dat er ter plaatse van de overige gebouw-/vleugelaansluitingen dilatatie in de vloerafwerkingen zijn aangebracht en dat hier geen schades aanwezig zijn. Het is dus zeer aannemelijk dat de natuurlijke beweging tussen de gebouwdelen en het ontbreken van een dilatatie de oorzaak is van het terugkerende schadebeeld.

Zichtbare oneffenheden in vloerafwerking door ontbreken dilatatie

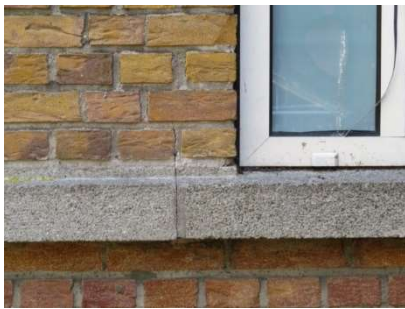
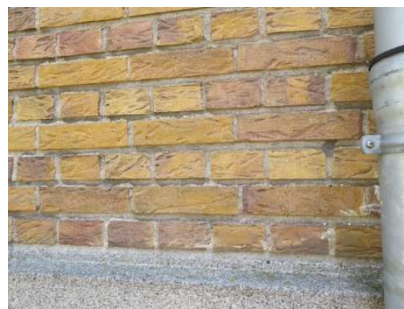
Het metselwerk vertoont incidenteel enkele haartrapscheuren. Gezien de leeftijd van het gebouw en de uiterst geringe omvang duiden deze scheuren niet op een constructief gebrek in de gevels maar op natuurlijke zetting of thermische werking. Het voegwerk vertoont lichte verwerking / erosie maar is over het algemeen in de goede staat. Incidenteel is het voegwerk verzand en uitgespoeld wat duidt op een onjuiste menging / verwerking tijdens het aanbrengen van het voegwerk. Een gebrek wat gemakkelijk hersteld kan worden.

Incidentele haartrapscheuren in metselwerk =>

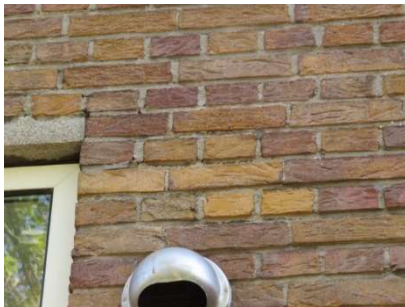
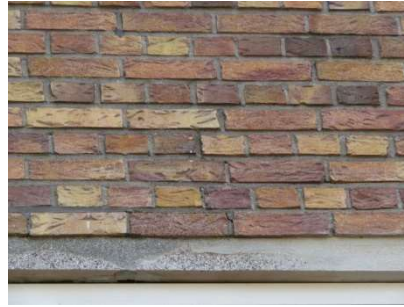
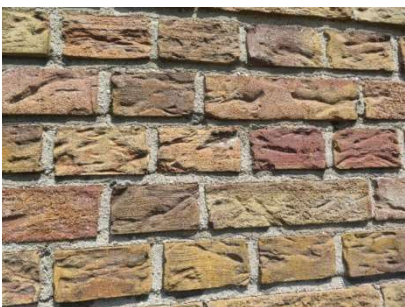
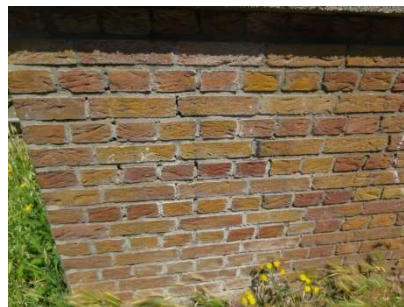
Incidenteel verzand en/ of uitgespoeld voegwerk =>

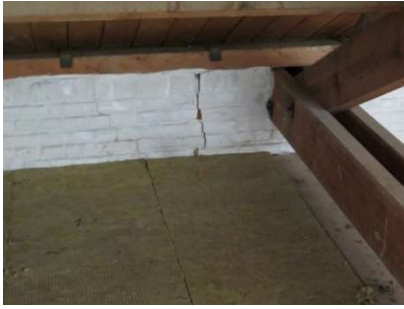
Er is een scheur aangetroffen in de borstwering onder de kapconstructie (muurplaat) bij een van de spanten van de hellende dakconstructie. Het betreft hier de noordgevel van de noordvleugel. De scheur wordt veroorzaakt door werking van het spant in de muur omdat deze waarschijnlijk fysiek vast zit aan het metselwerk. Het gebrek is zeer incidenteel en maar op 1 locatie aangetroffen. Eventueel herstel is relatief makkelijk te realiseren door het spant vrij te maken van de muur en de scheur te herstellen.

Scheur in metselwerk binnenblad onder muurplaat

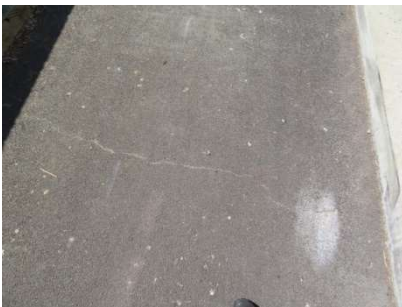
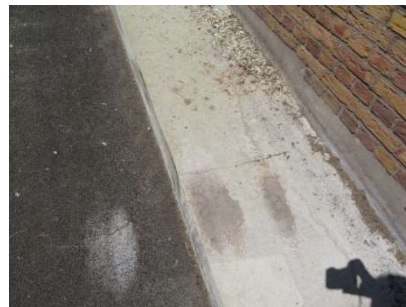
De hellingbaan van de toegang naar het souterrain aan de zuidzijde van de westvleugel vertoont enkele dwarsliggende haarscheuren in de op de vloer aangebrachte slijtlaag en betonnen zijranden. Deze thermische scheuren worden veroorzaakt door het ontbreken van de dilataties in de relatief lange hellingbaan.

Haarscheuren in afwerking hellingbaan =>

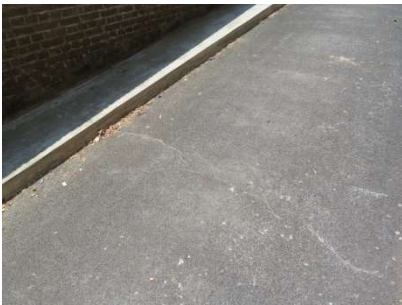
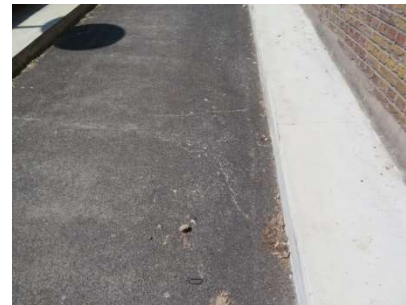
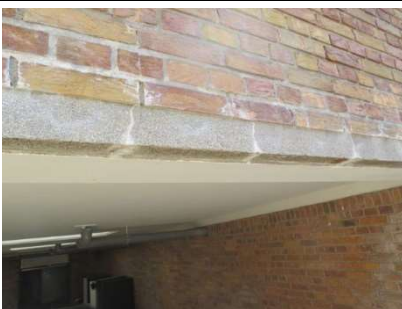
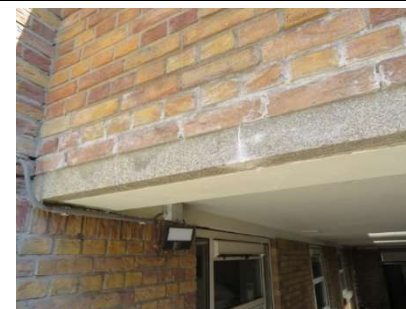
De betonnen buitenvloer die zich boven de bovenvermelde hellingbaan bevindt vertoont enkele gebreken die duiden op een vochtprobleem in de vorm dat hemelwater niet op een correcte manier wordt afgevoerd en in de constructie dringt waardoor de vloer oppervlakkige scheuren vertoont. Door de scheurvorming kan vocht verder in de constructie dringen en carbonatatieschades veroorzaken. De glazen bouwstenen die in de vloer zijn verwerkt vertonen enkele scheuren.

Scheuren in rand van de vloer en gebroken glazen bouwstenen =>

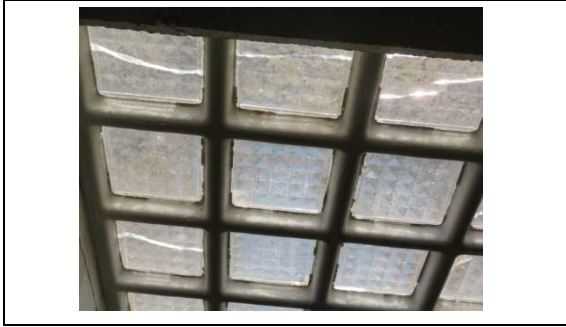
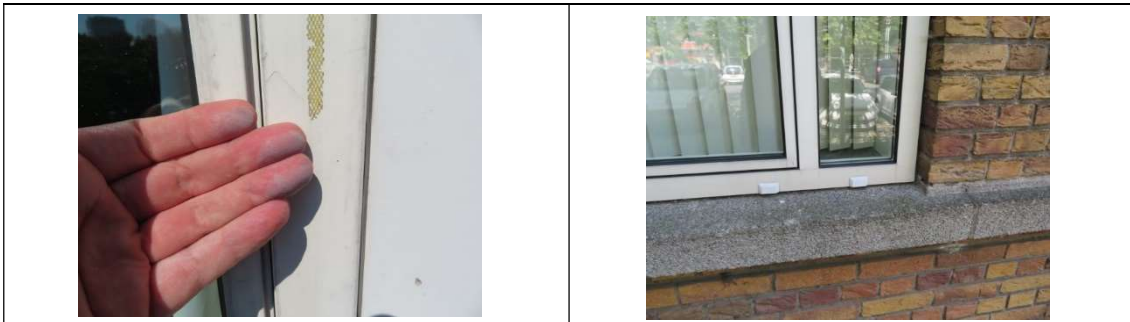
De prepaint afwerking van de aluminium kozijnen is grotendeels verouderd en, zeker bij de zongerichte gevels, verpoederd. Hierdoor kan vervuiling zich in de afwerklaag dringen waardoor deze lastig of niet meer goed reinigbaar zijn. Het hang- en sluitwerk van de draaiende delen en dan met name dat van de deuren en ramen in de verblijfruimten van de bewoners is versleten of beschadigd.

Aantasting / vervuiling van prepaint afwerklaag van de aluminium kozijnen =>

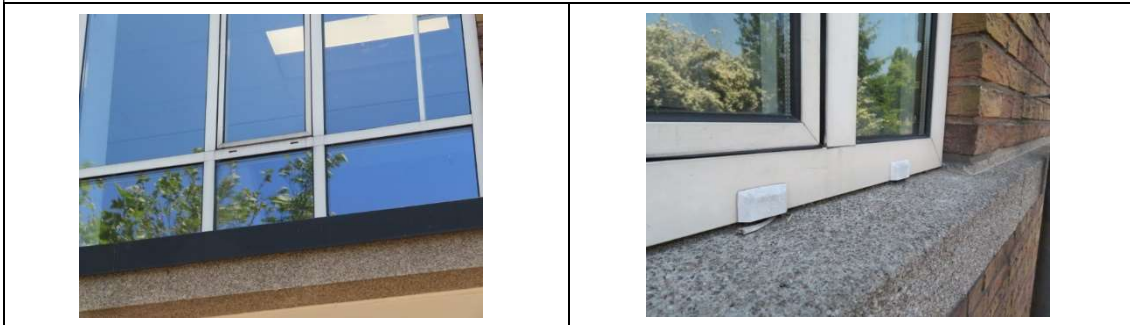
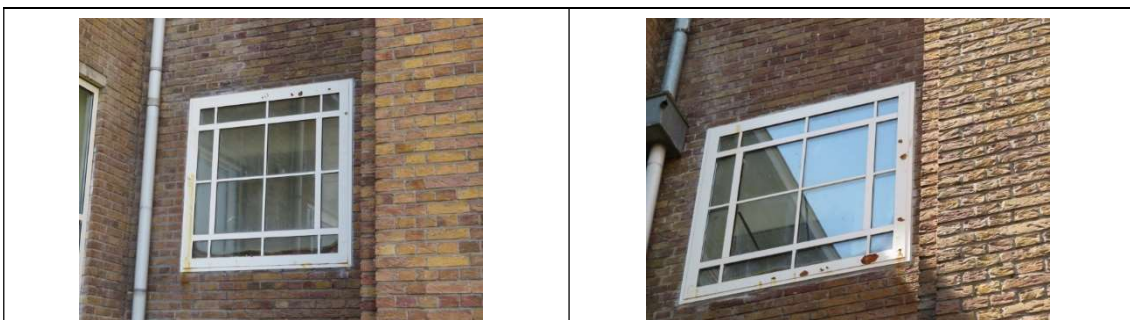
De stalen kozijnen vertonen plaatselijk corrosie in meer of mindere mate. De 3 kozijnen in de binnenhoek tussen de zuidvleugel en het middendeel zijn aanzienlijk door corrosie aangetast. Het kozijn in de westgevel van het trappenhuis van de westvleugel lijkt lek te zijn. De brandwerende beglazing aan de onderzijde is aangetast en er is corrosievorming zichtbaar aan binnenzijde van de onderdorpel.

Corrosie van stalen kozijnen =>

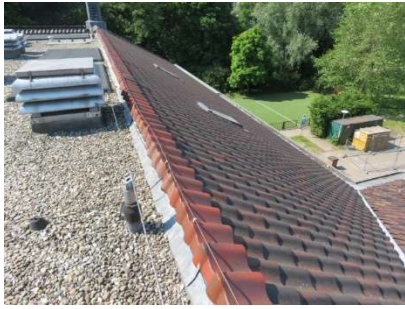
De geballaste bitumen dakbedekking vertoont geen relevante gebreken. Wel is loodaansluiting tussen de bitumen randstroken en de vorsten van de hellende daken verweerd en verouderd (uitgedund).

Verouderde loodaansluiting tussen bitumen en dakpan

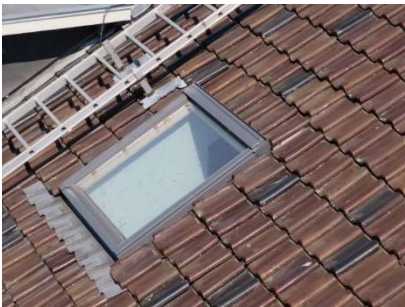
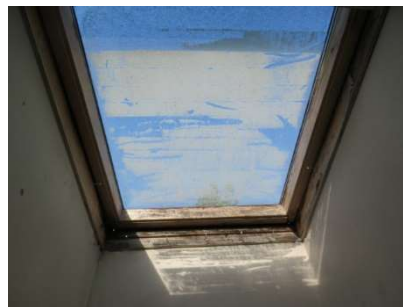
Op de hellende dakvlakken zijn diverse houten dakkapellen aanwezig. De daken hiervan zijn met zink bekleed en het houtwerk is voorzien van dekkend schilderwerk. In de hellende dakvlakken zijn tevens diverse houten dakvensters geplaatst. Deze zijn voorzien van dubbel glas (1999) en een aluminium bekleding met prepaint afwerking aan de buitenzijde. De dakramen zijn verouderd en vertonen veel leksporen, lekke beglazing en kapotte bediening en sluitingen. Het transparante schilderwerk aan de binnenzijde is sterk vervuild en bladdert af.

Verouderde en beschadigde dakvensters =>
