# Asbestinventarisatie

Joseph Haydnlaan 2, 3533AE Utrecht

Gebouw C

P02952

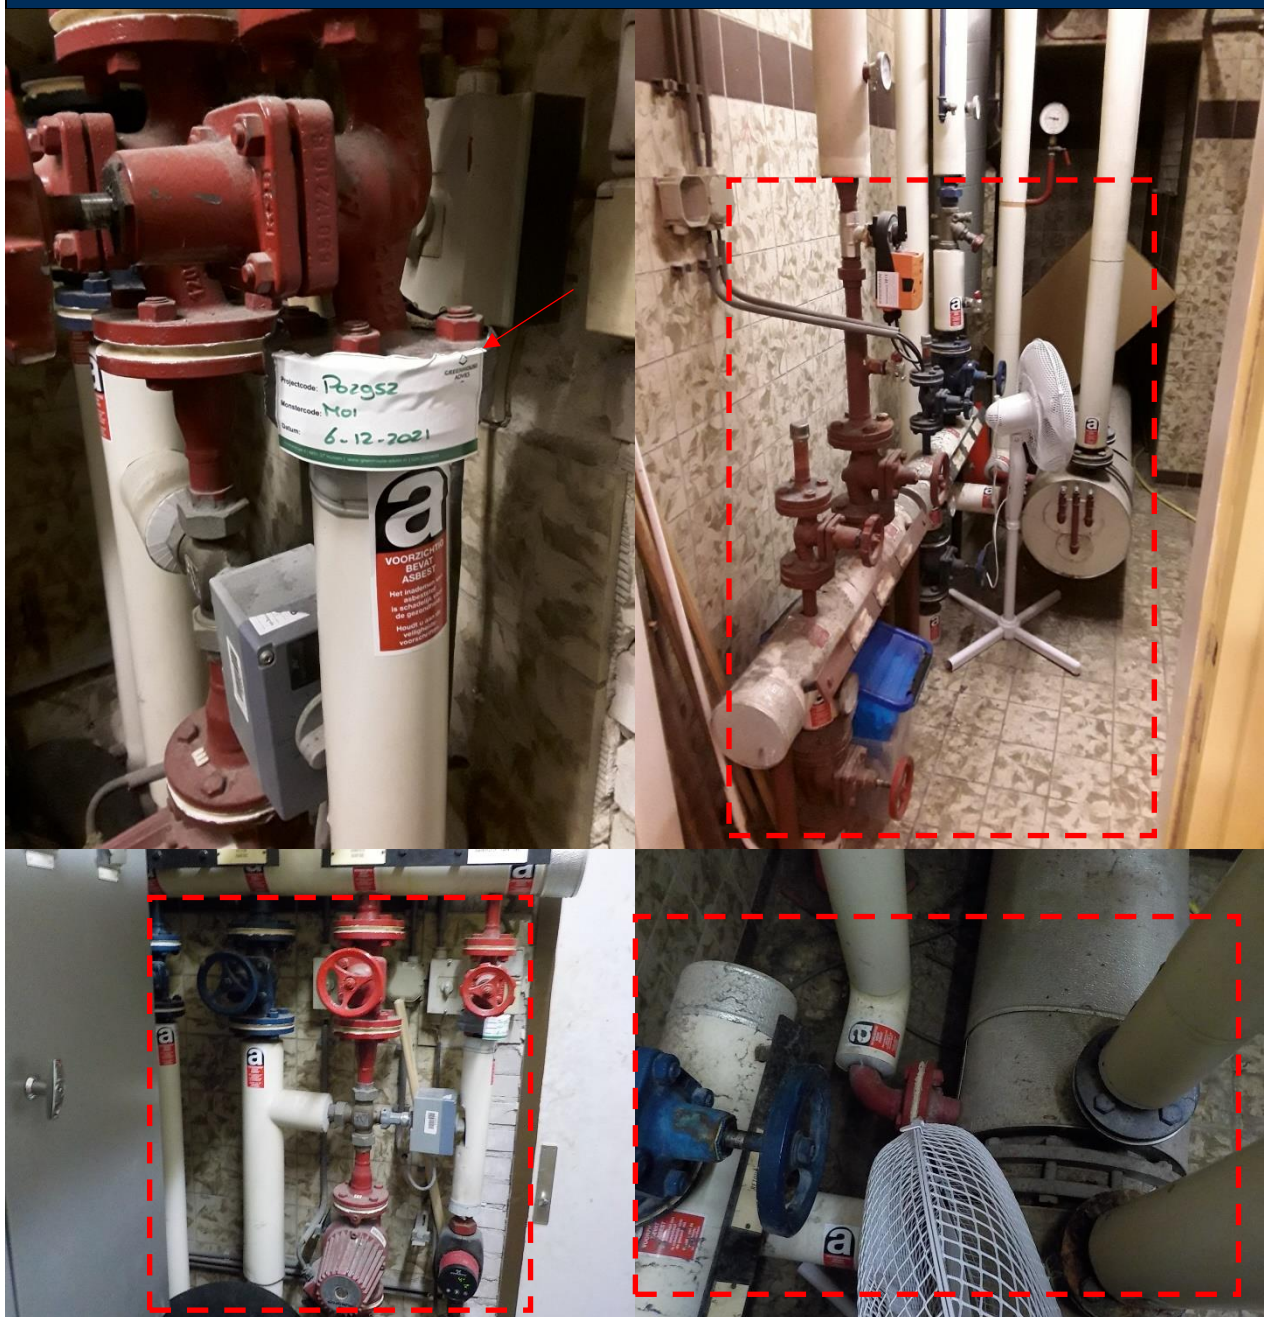
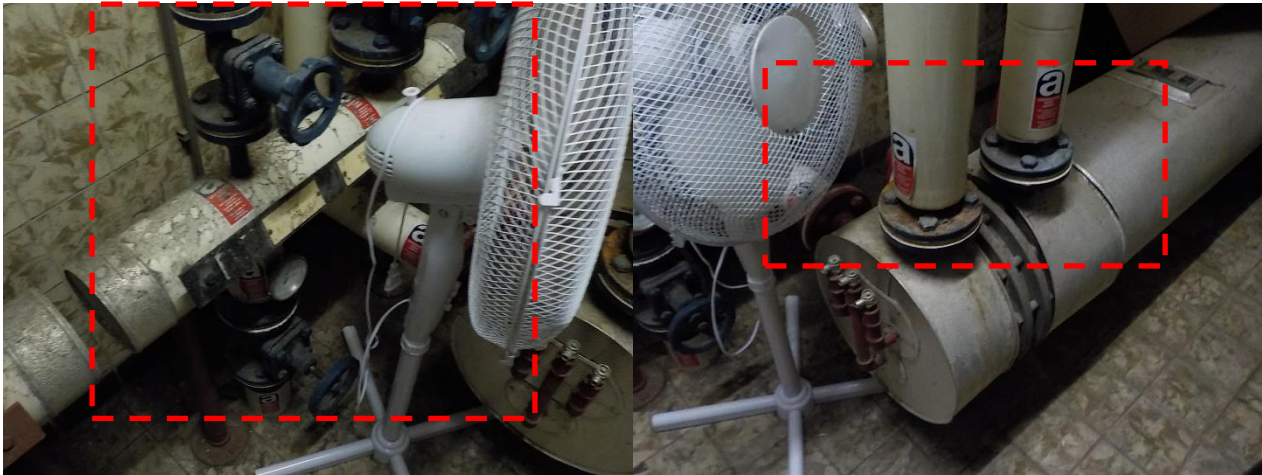
Bron M01

| Bron | M01 |
| Analyseresultaat | 30-60% Chrysotiel |
| Hechtgebonden | Nee |
| Materiaal | Pakkingen |
| Locatie | Cv ruimte 7 gebouw C |
| Hoeveelheid | 25 stuks |
| Bevestiging | Geklemd |
| Beschadiging | Niet |
| Risicoklasse | 1 of 2 |

| Saneringstype | In zijn geheel of containment |
| Opmerking | Indien de pakking inclusief flens verwijderd wordt, waarbij geen bewerking aan het asbest, worden gedaan kan dit in risicoklasse 1 worden uitgevoerd. Alle overige verwijderingsmethodes, waarbij wel bewerkingen aan het asbest worden gedaan moeten in risicoklasse 2 worden uitgevoerd. |

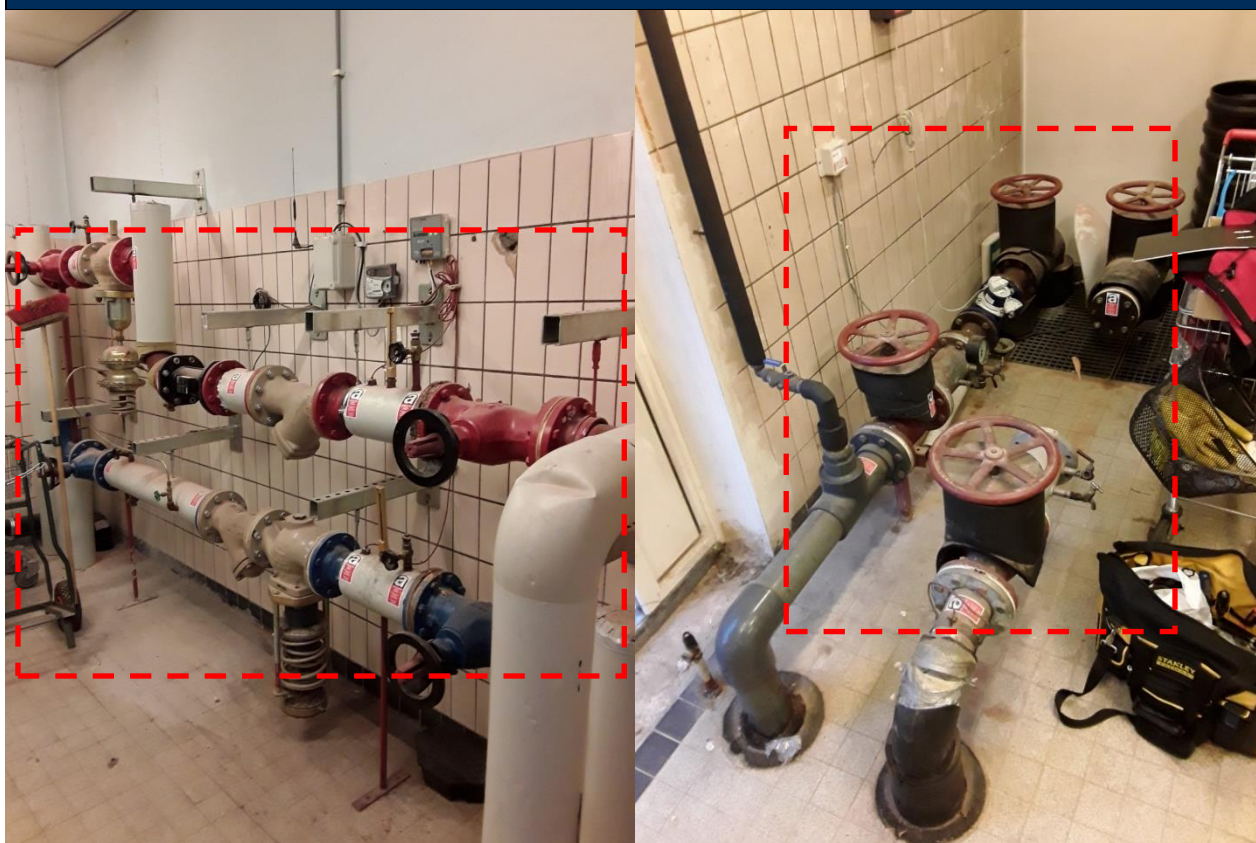
Bron M01.1

| Bron | M01.1 |
| Analyseresultaat | 30-60% Chrysotiel (gelijk als M01) |
| Hechtgebonden | Nee |
| Materiaal | Pakkingen |
| Locatie | Stadsverwarming ruimte 14 gebouw C |
| Hoeveelheid | 21 stuks |
| Bevestiging | Geklemd |
| Beschadiging | Niet |
| Risicoklasse | 1 of 2 |

| Saneringstype | In zijn geheel of containment |
| Opmerking | Indien de pakking inclusief flens verwijderd wordt, waarbij geen bewerking aan het asbest, worden gedaan kan dit in risicoklasse 1 worden uitgevoerd. Alle overige verwijderingsmethodes, waarbij wel bewerkingen aan het asbest worden gedaan moeten in risicoklasse 2 worden uitgevoerd. |

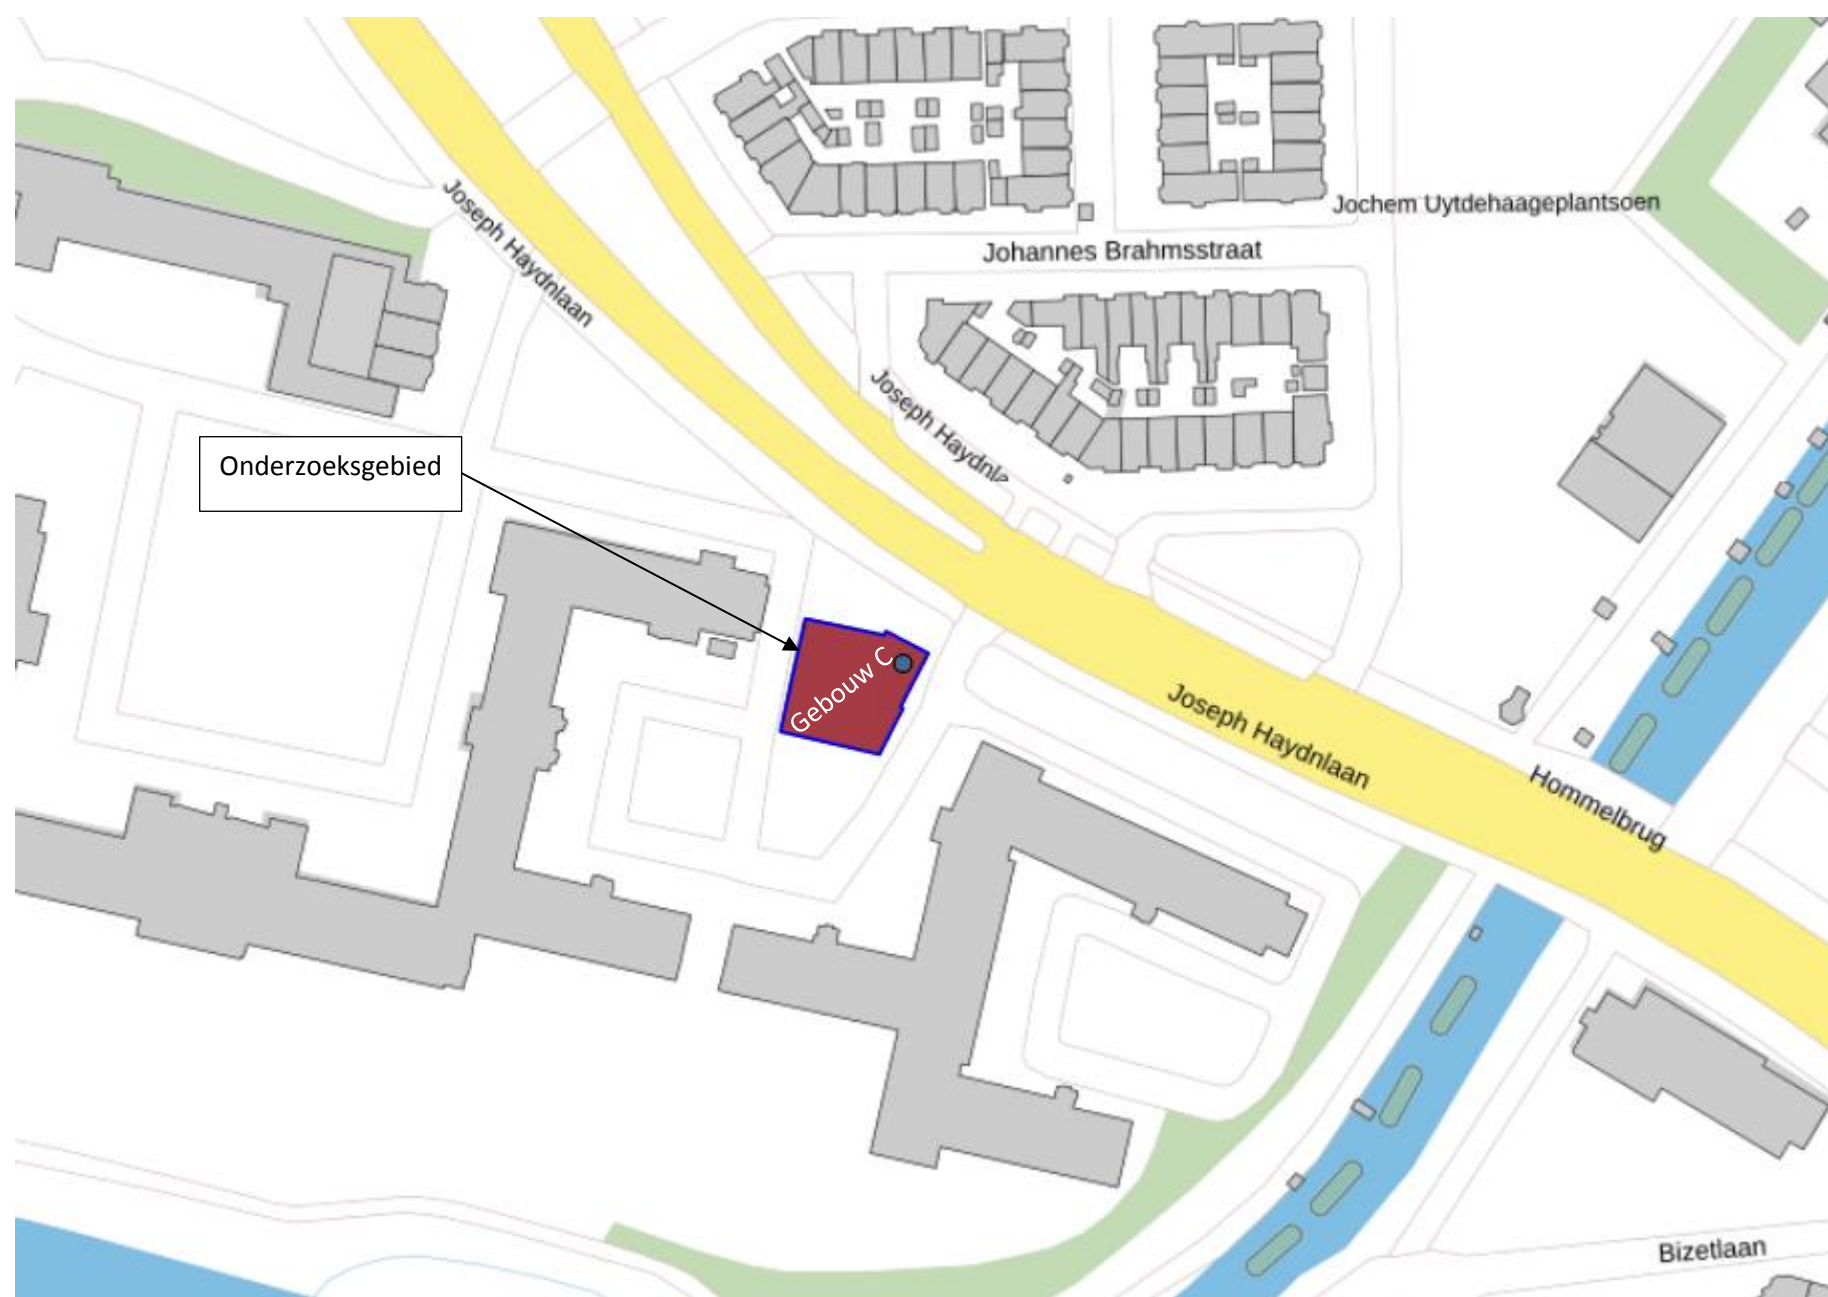
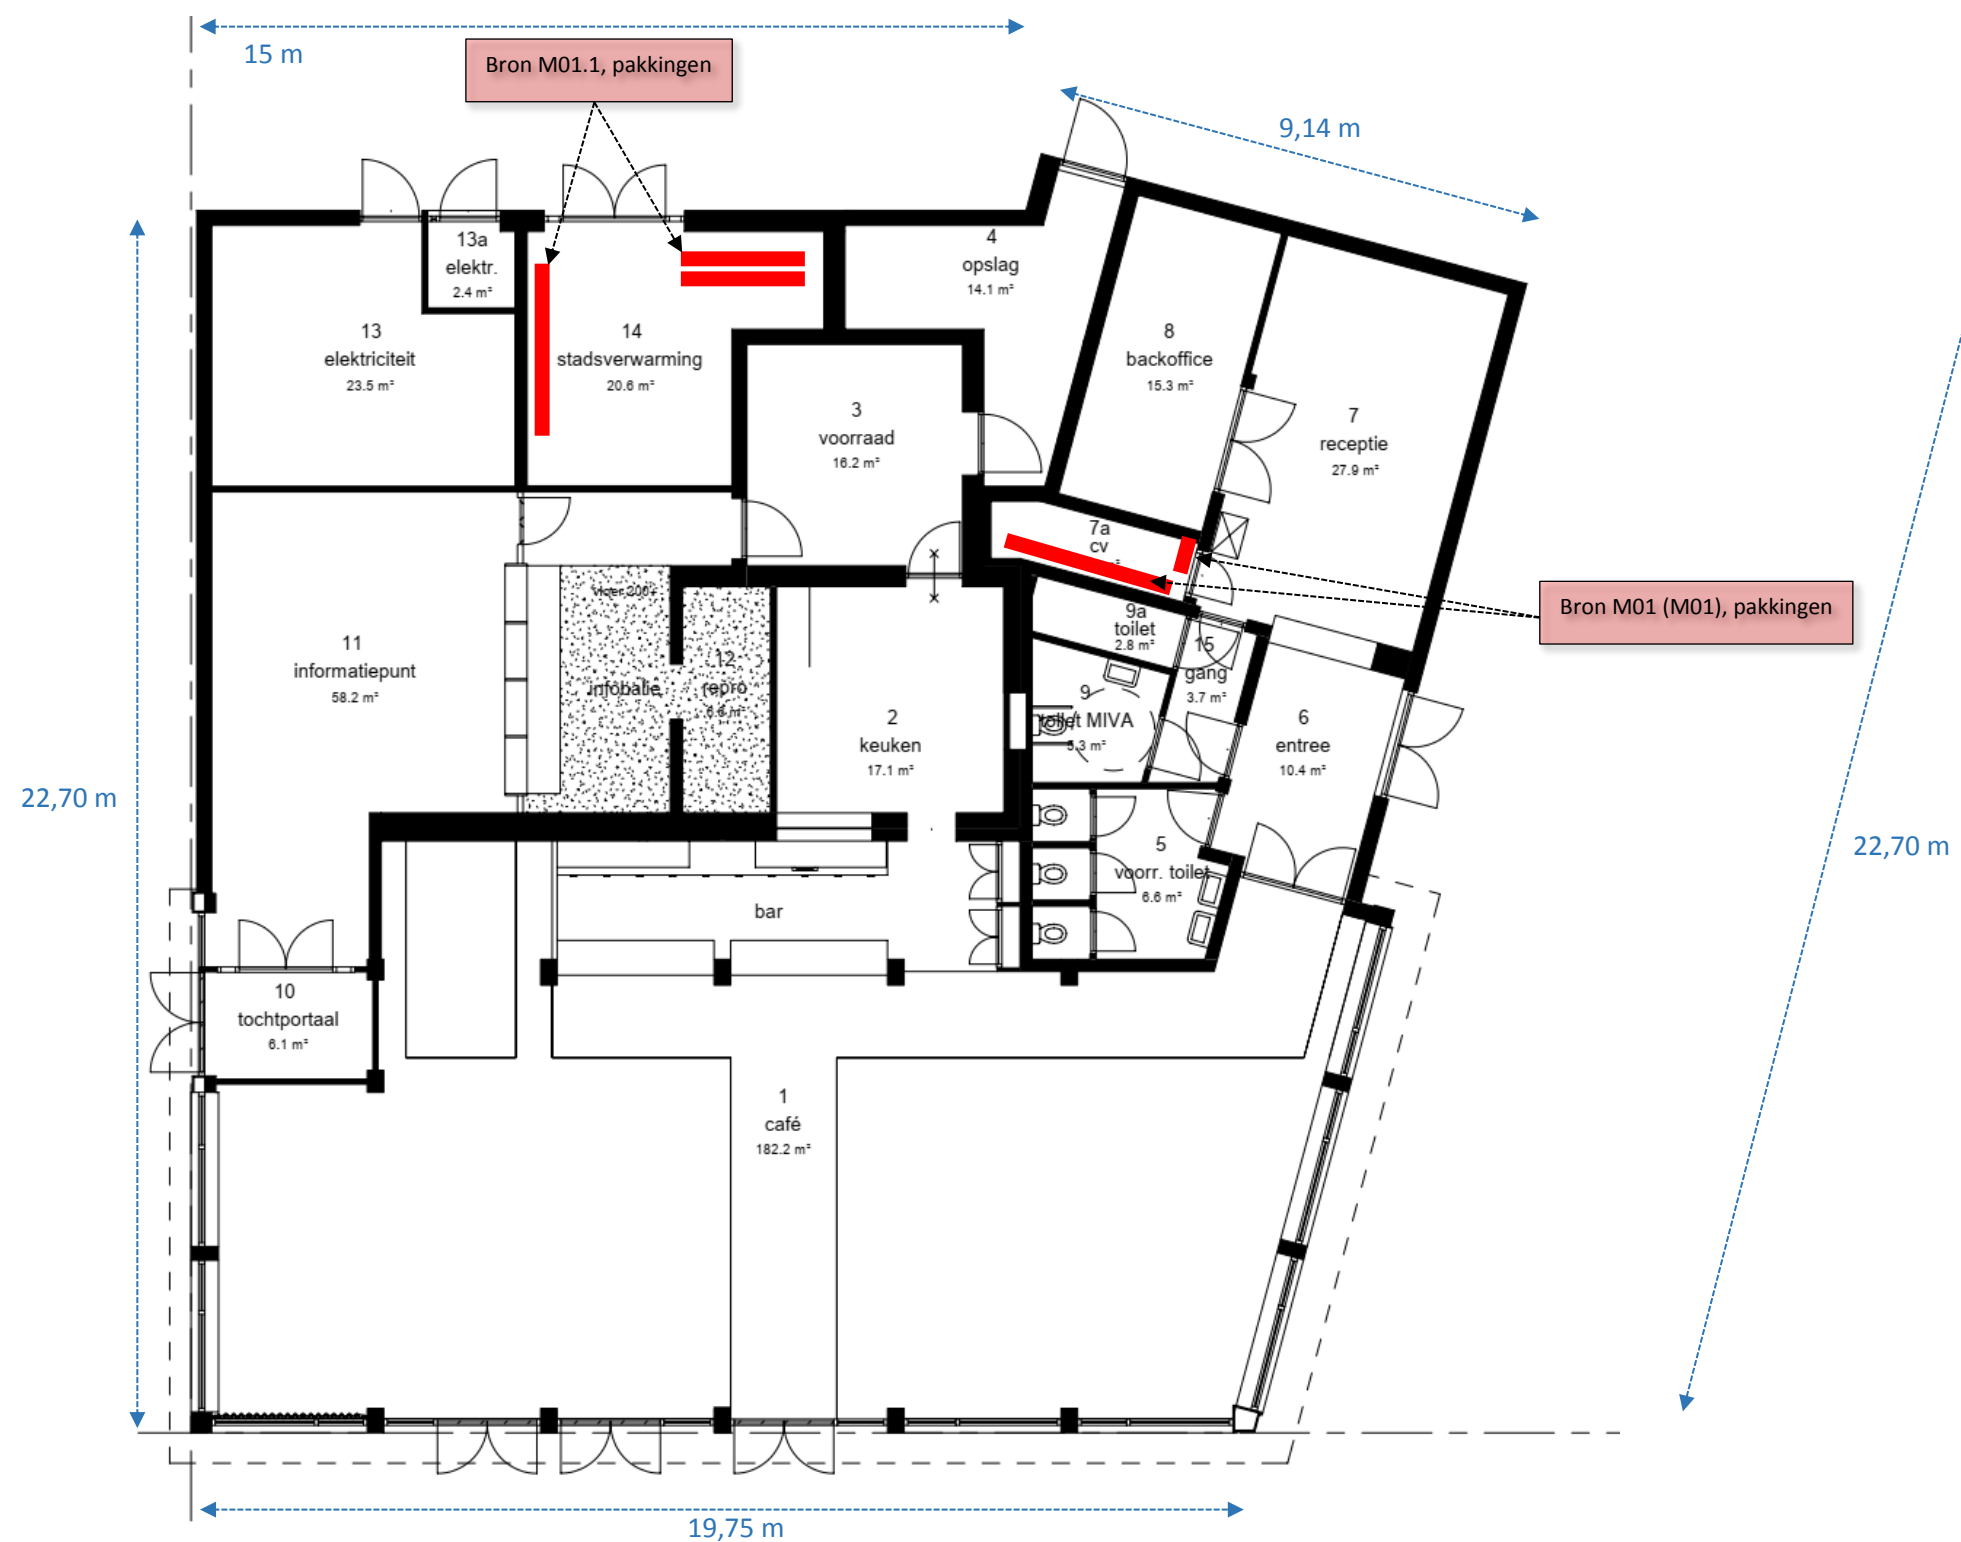
## **Bijlage Situatiekening**

In deze bijlage zijn de plattegronden met daarin de aangetroffen toepassingen weergegeven. Indien geen originele plattegronden ter beschikking gesteld zijn, is een schematische weergave van de onderzochte locatie gemaakt.
