**Asbestinventarisatie**  
**Joseph Haydnlaan 2, 3533AE Utrecht**  
**(Gebouw B)**

P02361

| <b>Titel</b> | Asbestinventarisatie<br>Joseph Haydnlaan 2, 3533AE Utrecht (gebouw B) | | |

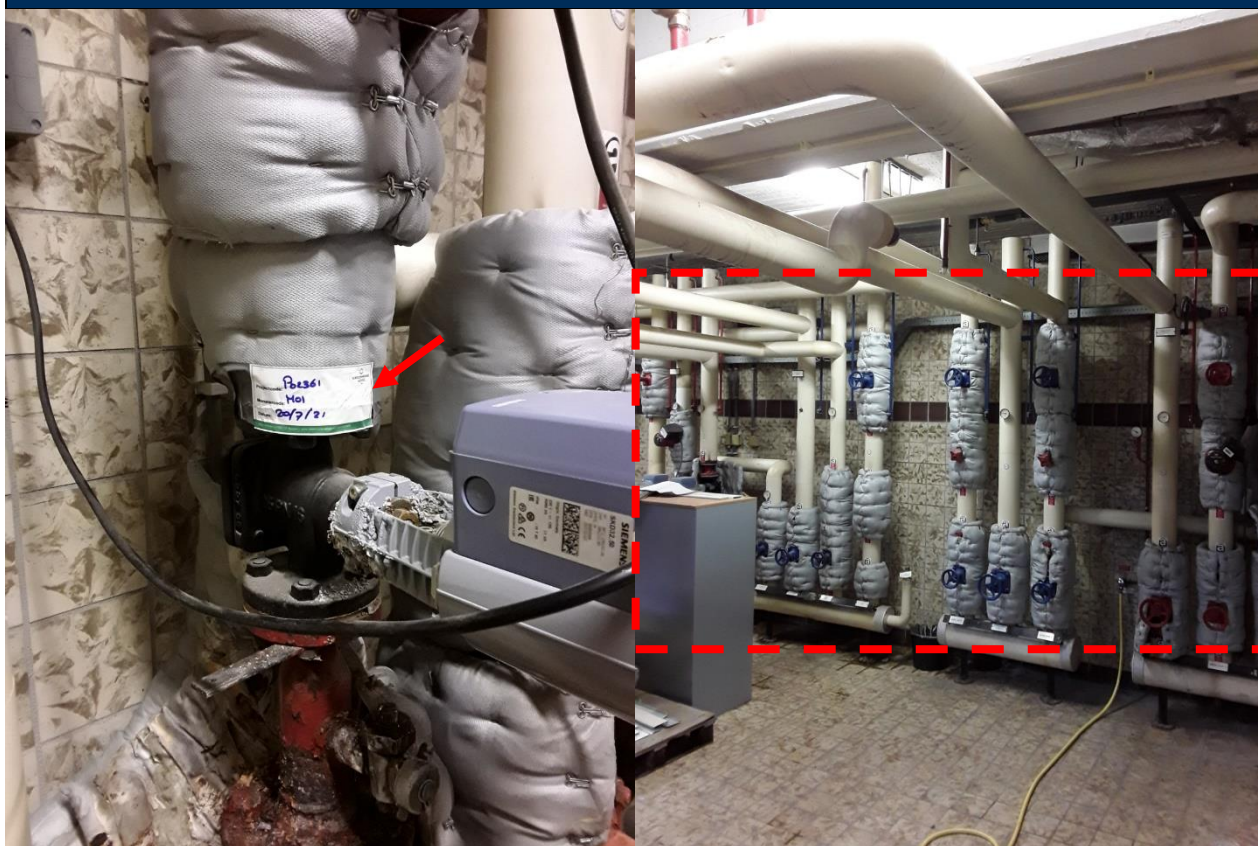
Bron M01

| Bron | M01 |
| Analyseresultaat | 30-60% Chrysotiel |
| Hechtgebonden | Nee |
| Materiaal | Pakkingen |
| Locatie | Kelder ruimte AL-018 gebouw B |
| Hoeveelheid | 56 stuks |
| Beschadiging | Niet |
| Risicoklasse | 1 of 2 |

| Saneringstype | In zijn geheel, containment of Batteryspry |
| Opmerking | <p>Er zijn 3 opties om de pakkingen te verwijderen:</p> <p><b>Optie 1:</b> Indien de pakking inclusief flens verwijderd wordt waarbij geen bewerking aan het asbest worden gedaan kan dit in risicoklasse 1 worden uitgevoerd.</p> <p><b>Optie 2:</b> Indien de pakking verwijderd wordt waarbij wel bewerking aan het asbest worden gedaan moet dit in risicoklasse 2 (containment) worden uitgevoerd.</p> <p><b>Optie 3:</b> indien de pakkingen worden verwijderd conform het Batteryspray protocol dan kan dit in risicoklasse 1 worden uitgevoerd.</p> |

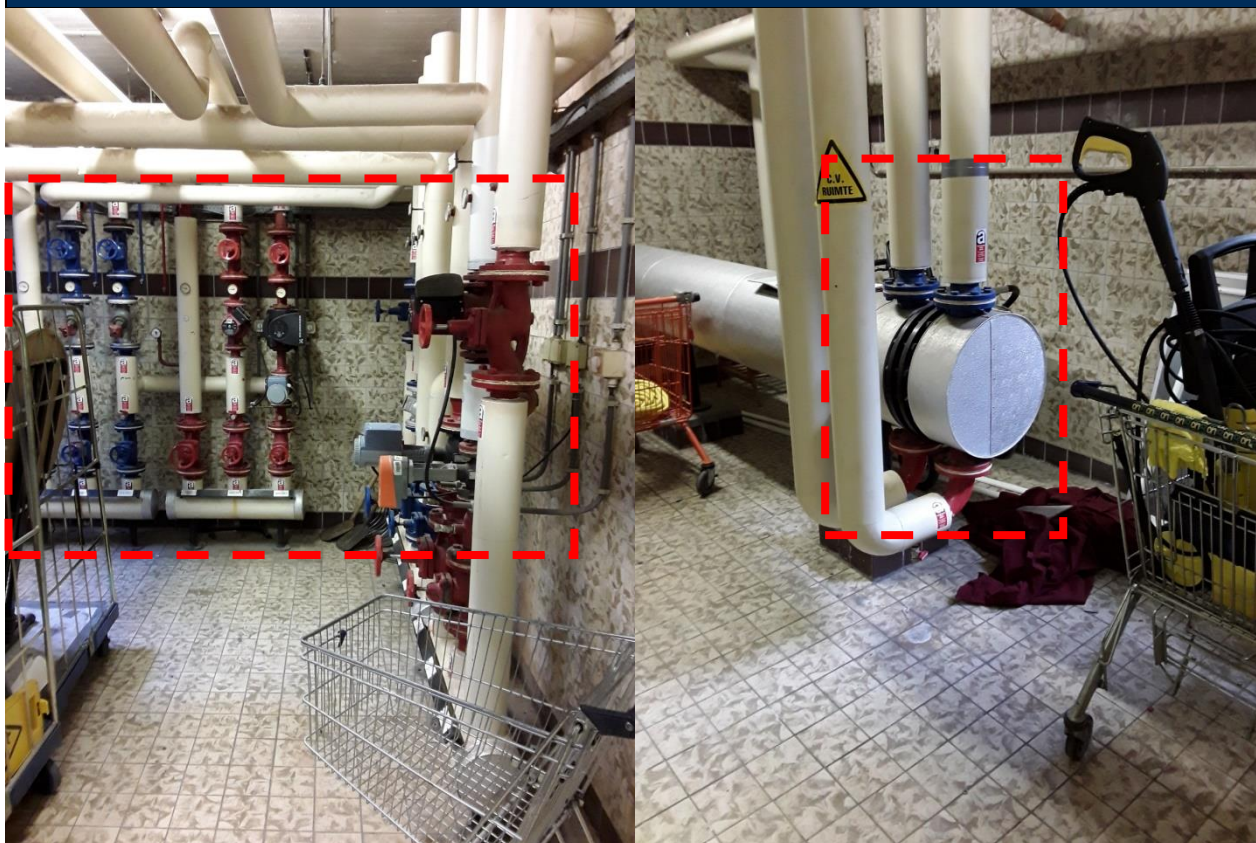
Bron M01.1

| Bron | M01.1 |
| Analyseresultaat | 30-60% Chrysotiel (gelijk aan M01) |
| Hechtgebonden | Nee |
| Materiaal | Pakkingen |
| Locatie | Kelder ruimte AL-034 gebouw B |
| Hoeveelheid | 54 stuks |
| Risicoklasse | 1 of 2 |

| Saneringstype | In zijn geheel, containment of Batteryspray |
| Opmerking | <p>Er zijn 3 opties om de pakkingen te verwijderen:</p> <p><b>Optie 1:</b> Indien de pakking inclusief flens verwijderd wordt waarbij geen bewerking aan het asbest worden gedaan kan dit in risicoklasse 1 worden uitgevoerd.</p> <p><b>Optie 2:</b> Indien de pakking verwijderd wordt waarbij wel bewerking aan het asbest worden gedaan moet dit in risicoklasse 2 (containment) worden uitgevoerd.</p> <p><b>Optie 3:</b> indien de pakkingen worden verwijderd conform het Batteryspray protocol dan kan dit in risicoklasse 1 worden uitgevoerd.</p> |

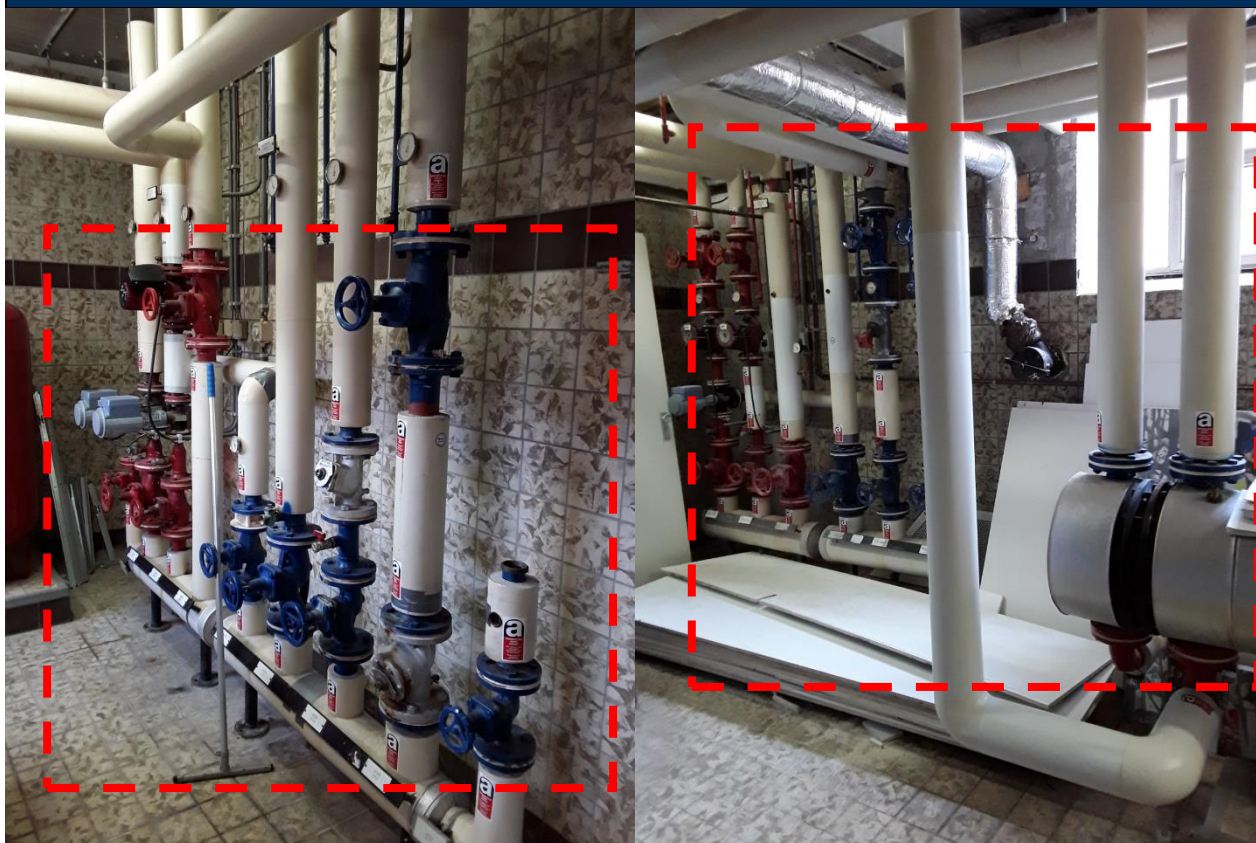
Bron M01.2

| Bron | M01.2 |
| Analyseresultaat | 30-60% Chrysotiel (gelijk aan M01) |
| Hechtgebonden | Nee |
| Materiaal | Pakkingen |
| Locatie | Kelder ruimte AL-052 gebouw B |
| Hoeveelheid | 60 stuks |
| Risicoklasse | 1 of 2 |

| Saneringstype | In zijn geheel, containment of Batteryspry |
| Opmerking | <p>Er zijn 3 opties om de pakkingen te verwijderen:</p> <p><b>Optie 1:</b> Indien de pakking inclusief flens verwijderd wordt waarbij geen bewerking aan het asbest worden gedaan kan dit in risicoklasse 1 worden uitgevoerd.</p> <p><b>Optie 2:</b> Indien de pakking verwijderd wordt waarbij wel bewerking aan het asbest worden gedaan moet dit in risicoklasse 2 (containment) worden uitgevoerd.</p> <p><b>Optie 3:</b> indien de pakkingen worden verwijderd conform het Batteryspray protocol dan kan dit in risicoklasse 1 worden uitgevoerd.</p> |

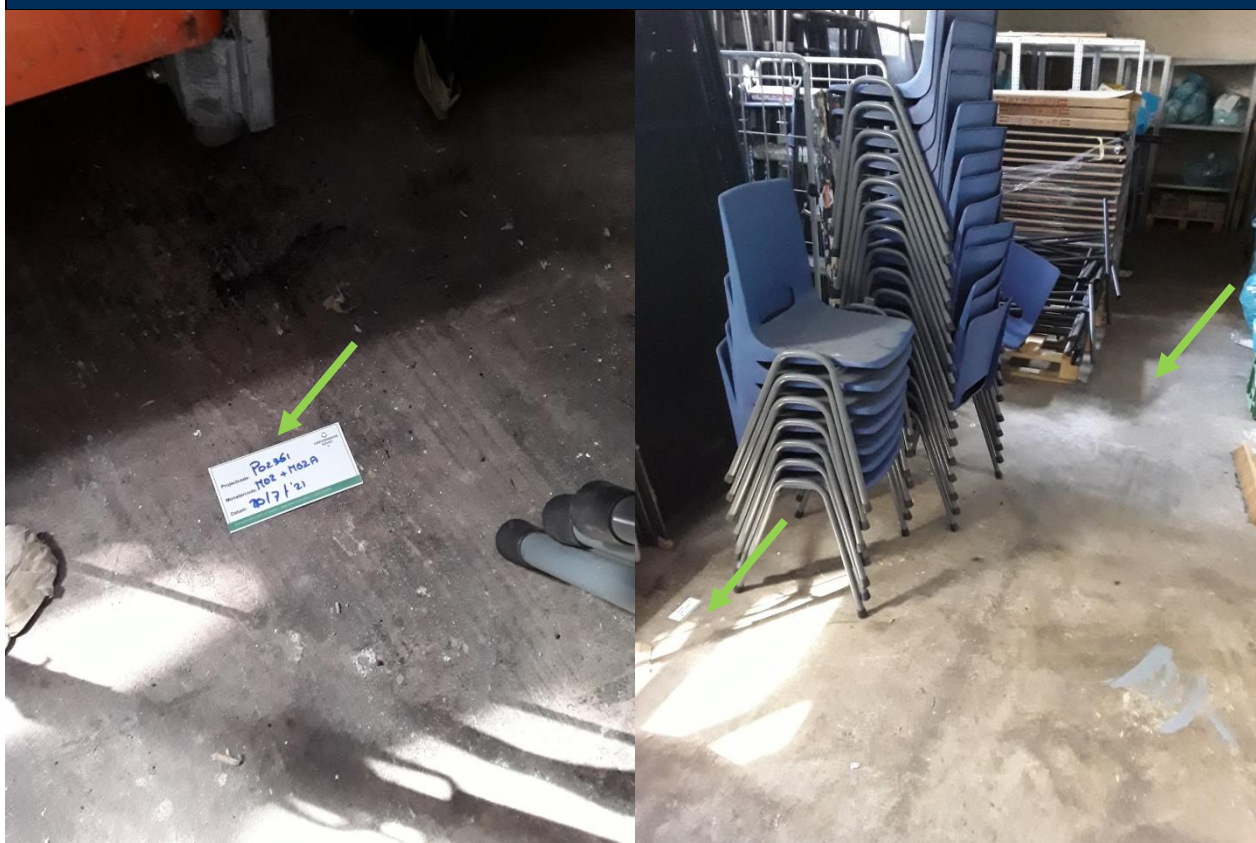
Bron M02/ M02A

| Bron | M02/ M02A |
| Analyseresultaat | Geen asbest |
| Materiaal | Zwarte smeerlaag |
| Locatie | Kelder ruimte AL-053 gebouw B |
| Hoeveelheid | 46 m <sup>2</sup> |

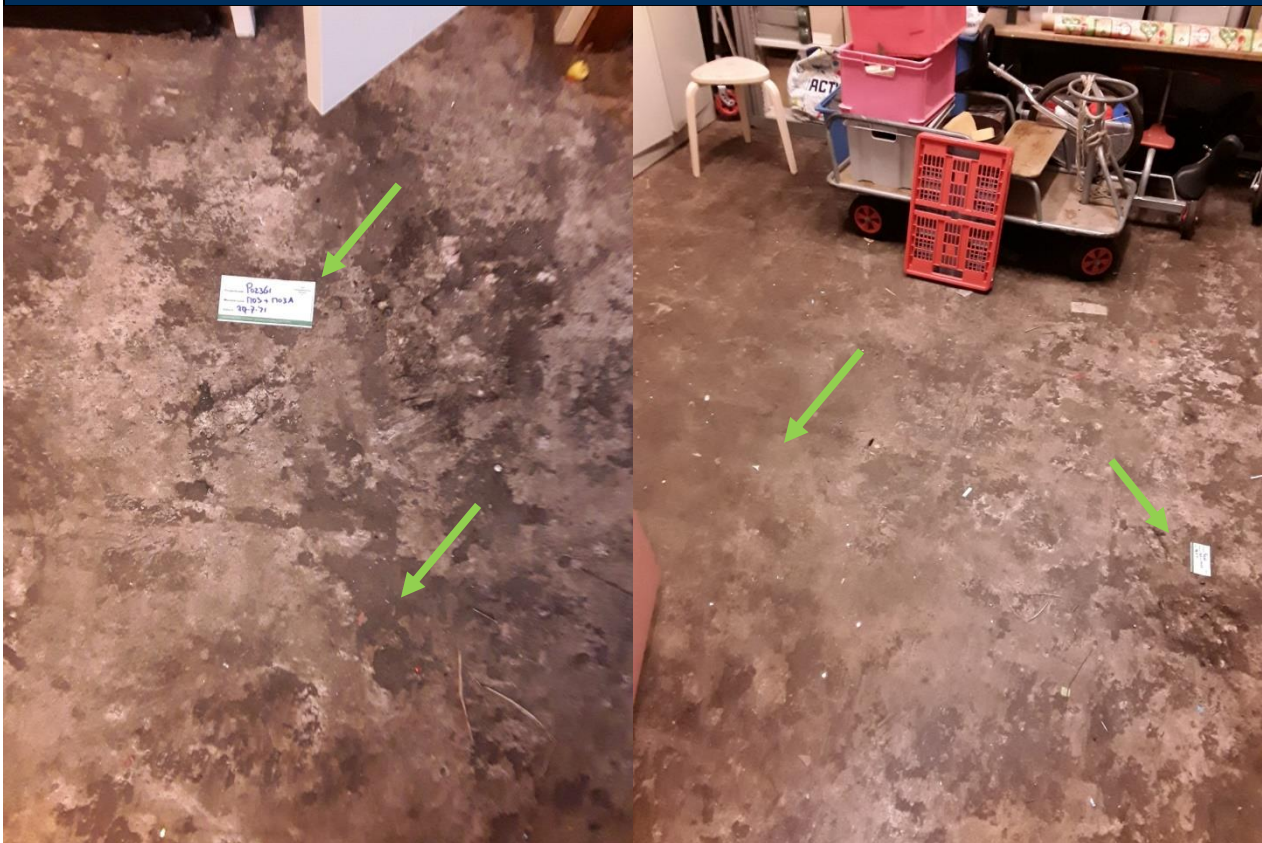
Bron M03/ M03A

| Bron | M03/ M03A |
| Analyseresultaat | Geen asbest |
| Materiaal | Zwarte smeerlaag |
| Locatie | Kelder ruimtes AL01 t/m AL-03 |
| Hoeveelheid | 40 m <sup>2</sup> |

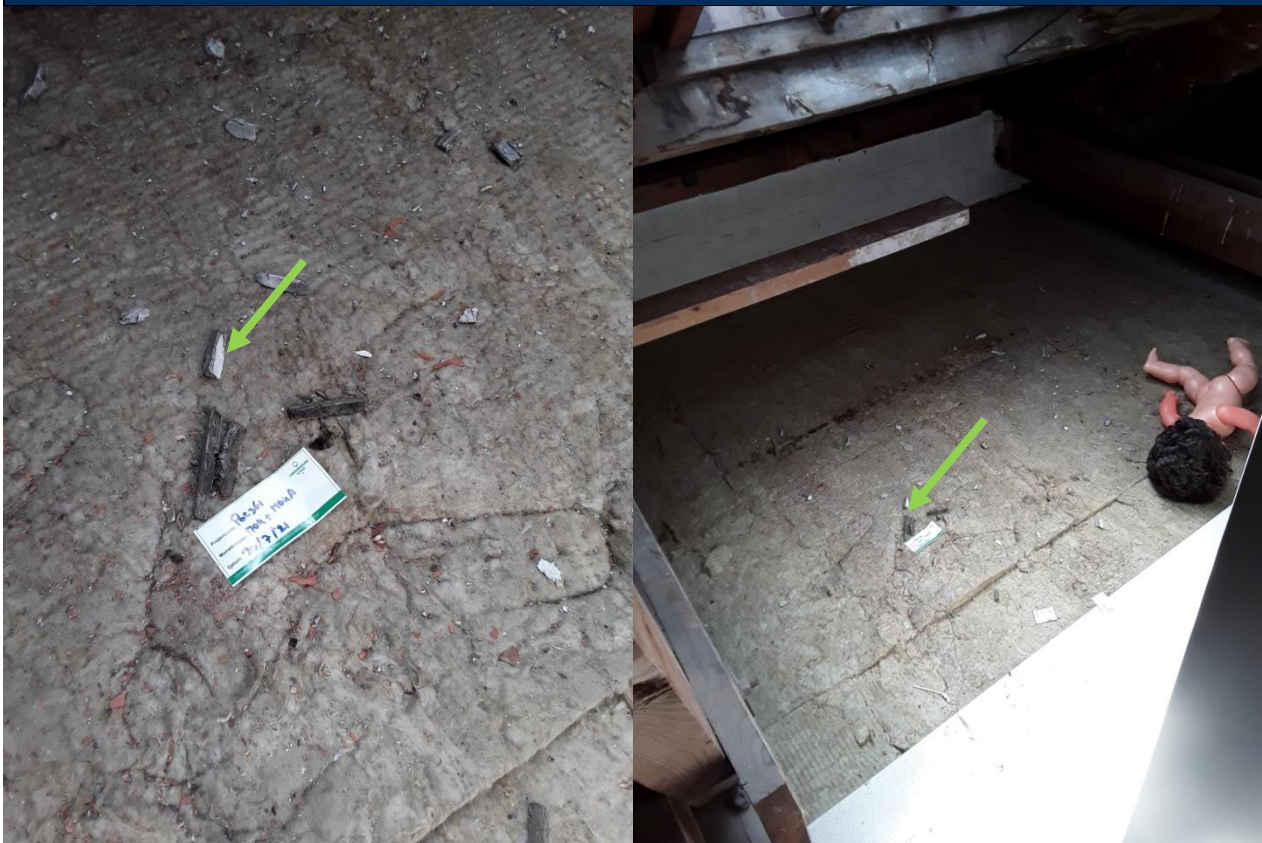
Bron M04/ M04A

| Bron | M04/ M04A |
| Analyseresultaat | Geen asbest |
| Materiaal | Restanten stopverf |
| Locatie | Op de grond 2 <sup>e</sup> verdieping ruimte F217 gebouw B |
| Hoeveelheid | 0,5 m <sup>1</sup> (verspreid over een gebied van ca 2 m <sup>2</sup> ) |

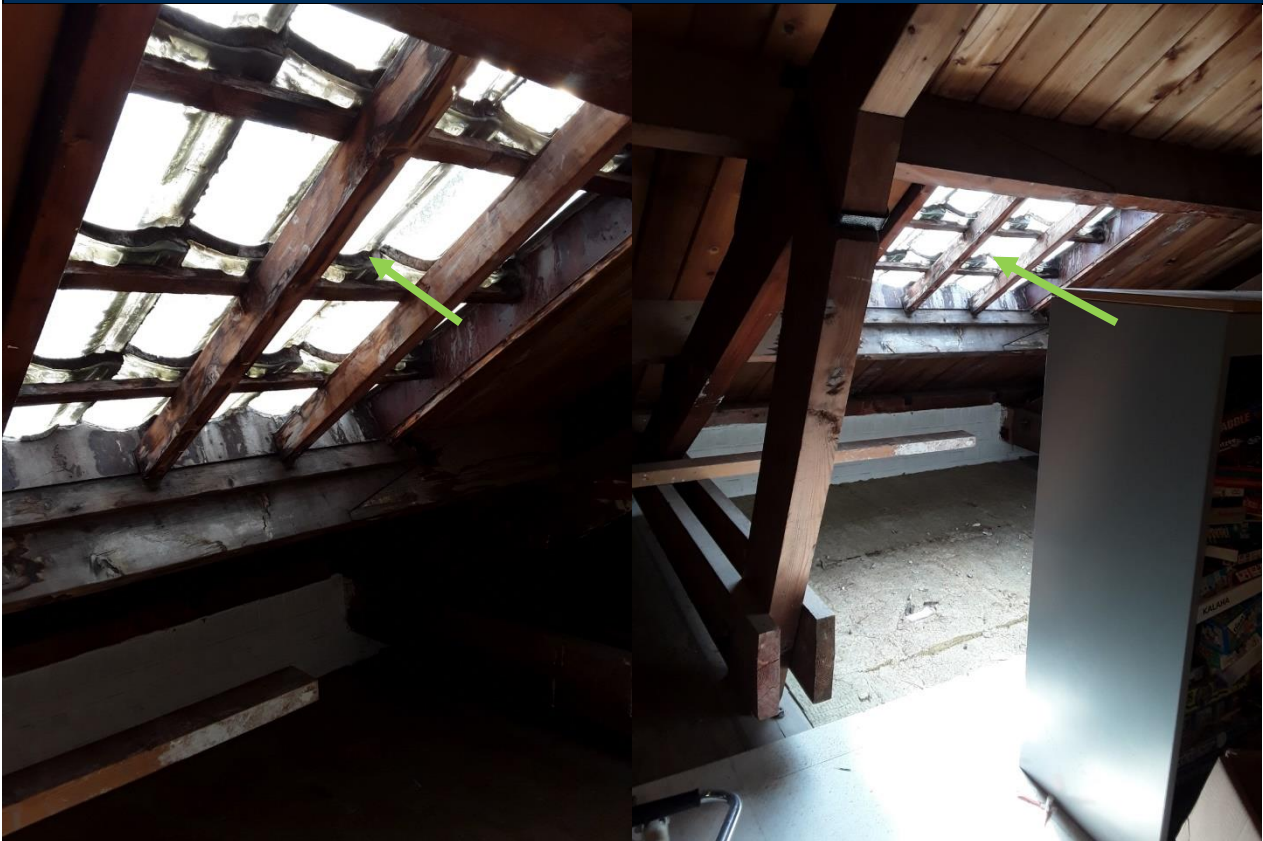
Bron M04.1/ M04A.1

| Bron | M04.1/ M04A.1 |
| Analyseresultaat | Geen asbest |
| Materiaal | Stopverf |
| Locatie | Tussen de glazen dakpannen 2 <sup>e</sup> verdieping ruimte F217 gebouw B |
| Hoeveelheid | 4 m <sup>1</sup> |
