ASBESTINVENTARISATIE

100021G02 Kantoorpand (gebouw D)  
John F. Kennedylaan 8  
Apeldoorn

P16-0842-027

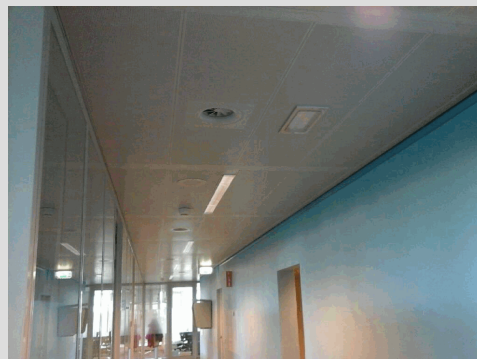
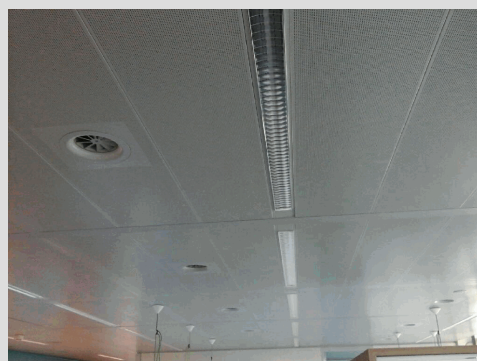
**Element** diverse elementen  
**Code** 842-2-001  
**Referentie code**

| CODE | LOCATIE | MOGELIJKE TOEPASSING | REDEN |
|---|---|---|---|
| 842-2-001 | kantoorruimte | diverse elementen | Achter de vaste plafond afwerking is zonder destructief onderzoek geen inspectie mogelijk. Het is op basis van kennis en ervaring niet uit te sluiten dat hier asbestverdacht materiaal aanwezig is zoals: rioleringen, ventilatiekanalen, stelplaatjes, ontluchtingskanalen, plafondbeplating enz.. |

| LOCATIE | MOGELIJKE TOEPASSING | REDEN |
|---|---|---|
| John F. Kennedylaan 8 - Gebouw D - be-<br>gane grond - kantoorruimte | diverse elementen | Achter de vaste plafond afwerking is zonder destructief onderzoek geen inspectie mogelijk. Het is op basis van kennis en ervaring niet uit te sluiten dat hier asbestverdacht materiaal aanwezig is zoals: riole-<br>ringen, ventilatiekanalen, stel-<br>plaatjes, ontluchtingskanalen, pla-<br>fondbeplating enz.. |

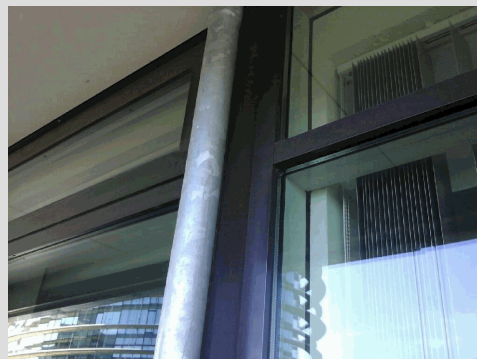
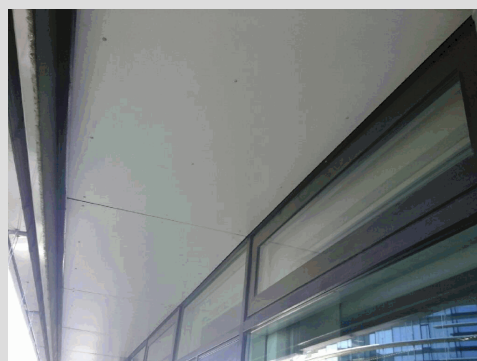
**Element** diverse elementen  
**Code** 842-2-002  
**Referentie code**

| CODE | LOCATIE | MOGELIJKE TOEPASSING | REDEN |
|---|---|---|---|
| 842-2-002 | gevel | diverse elementen | Het valt niet uit te sluiten dat achter de nieuwe gevelconstructie nog asbesthoudende kit en of stelplaatjes aanwezig zijn. |

| LOCATIE | MOGELIJKE TOEPASSING | REDEN |
|---|---|---|
| John F. Kennedylaan 8 - Gebouw D - be-<br>gane grond t/m 5e verdieping - gevel | diverse elementen | Het valt niet uit te sluiten dat achter de nieuwe gevelconstructie nog as-<br>besthoudende kit en of stelplaatjes aanwezig zijn. |

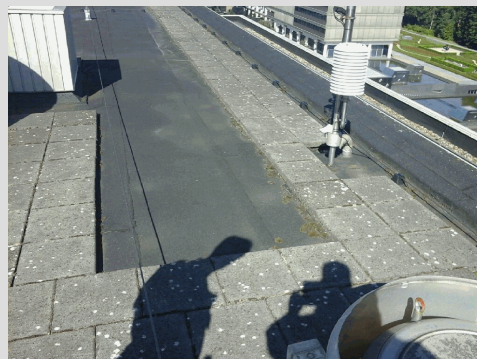
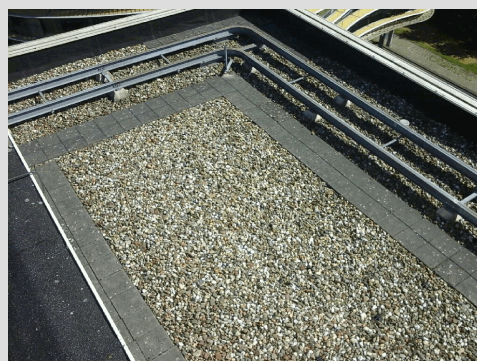
**Element** dakbedekking  
**Code** 842-2-003  
**Referentie code**

| CODE | LOCATIE | MOGELIJKE TOEPASSING | REDEN |
|---|---|---|---|
| 842-2-003 | dak | dakbedekking | Het valt niet uit te sluiten dat de onder de vernieuwde zichtbare dakbedekking nog een oude asbesthoudende dakbedekking aanwezig is. |

| LOCATIE | MOGELIJKE TOEPASSING | REDEN |
|---|---|---|
| John F. Kennedylaan 8 - Gebouw D - dak | dakbedekking | Het valt niet uit te sluiten dat de on-<br>der de vernieuwde zichtbare dakbe-<br>dekking nog een oude asbesthou-<br>dende dakbedekking aanwezig is. |
