## **Monitor Nautische Veiligheid 2018**

### **Waddenzee en hoofdvaarweg Lemmer - Delfzijl**

Datum 21 december 2018  
Status Definitief

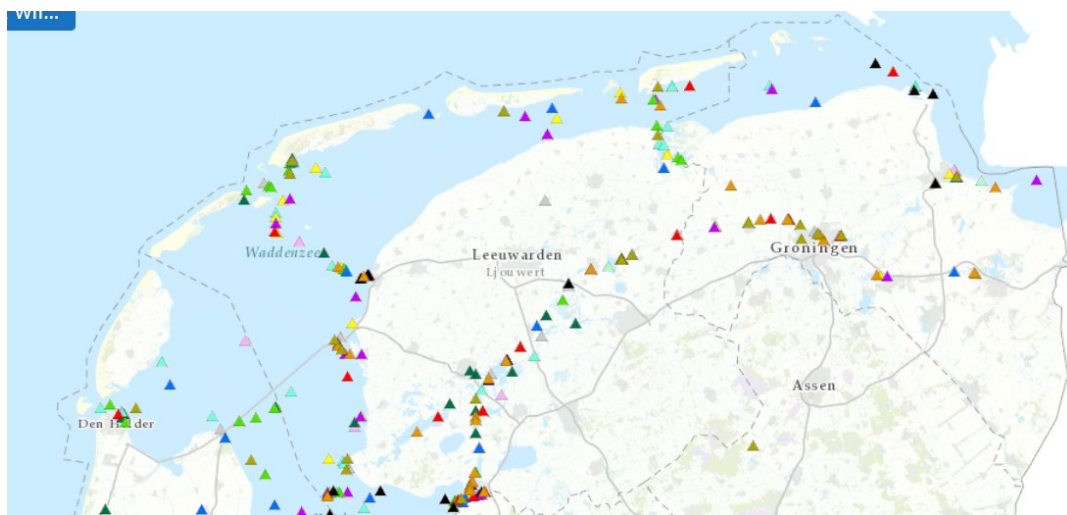
Figuur 26: Overzicht van significante ongevallen 2010-2017 [Bron: Geoweb, RWS]

Op de kaart met significante scheepsongevallen zijn vier routes te identificeren met een verhoogd aantal scheepsongevallen:

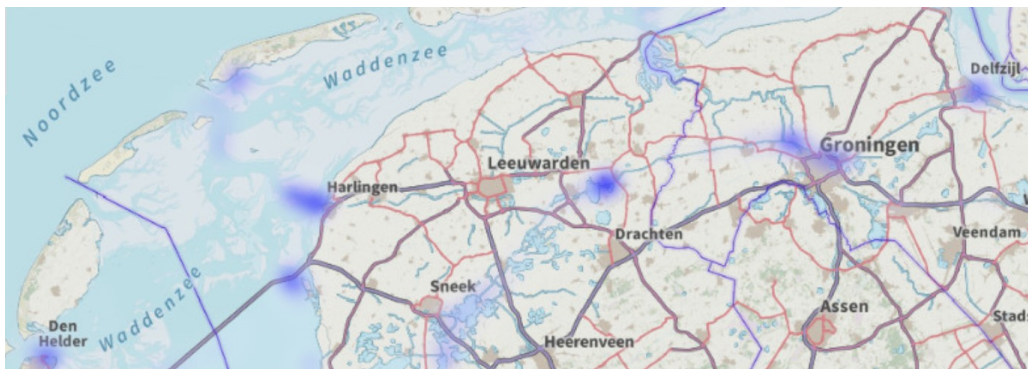
De genoemde locaties zullen hierna in meer detail worden geanalyseerd, waarbij wordt gekeken naar de aard van de opgetreden ongevallen en de mogelijke oorzaken. Bij deze analyse wordt gebruik gemaakt van de uitgebreide ongevalsomschrijvingen in de SOS-database.

Figuur 28 Heatmap met gebieden met een verhoogde ongevalskans voor significante scheepsongevallen.  
[Bron: Geoweb viewer]

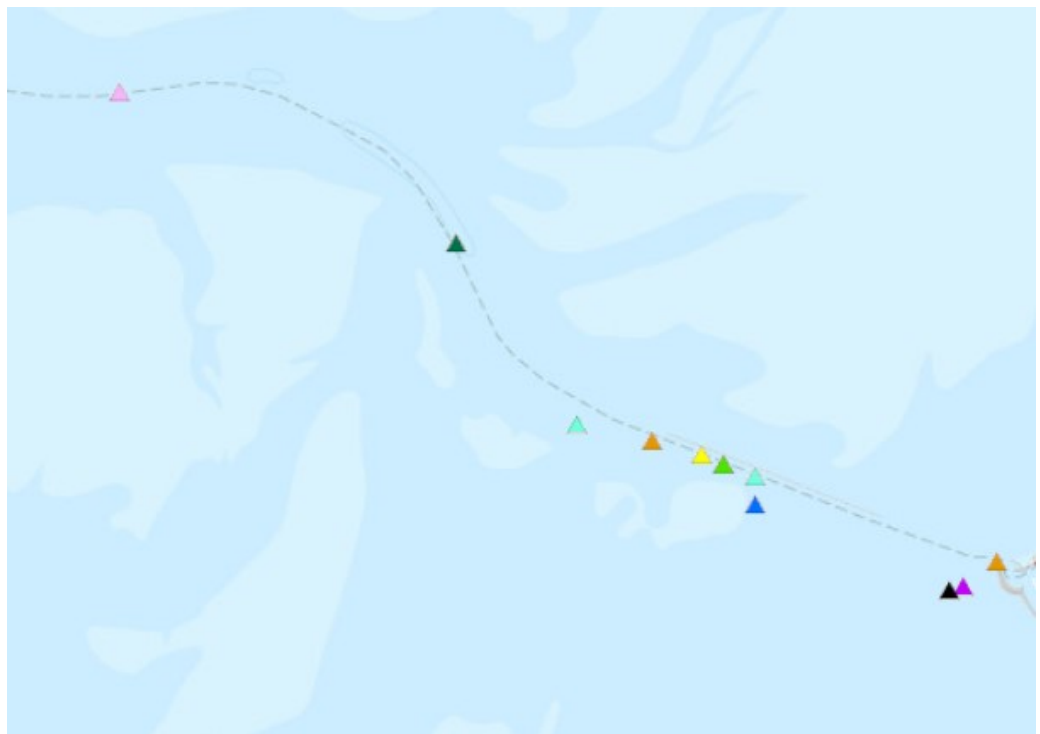
- Brand (3).
- Breken (1)<sup>17</sup>.
- Brug<sup>18</sup> (1).
- Aanvaring (1).
- Grond (2).
- Oever (1)<sup>19</sup>.
- Onbekend (1).
- Zinken (1).

Figuur 29: Significante scheepsongevallen in het aanloopgebied van Harlingen [Bron: Geoweb, RWS]

Er zijn geen eenduidige ongevalsoorzaken gevonden die de verhoogde ongevalskans kunnen verklaren.

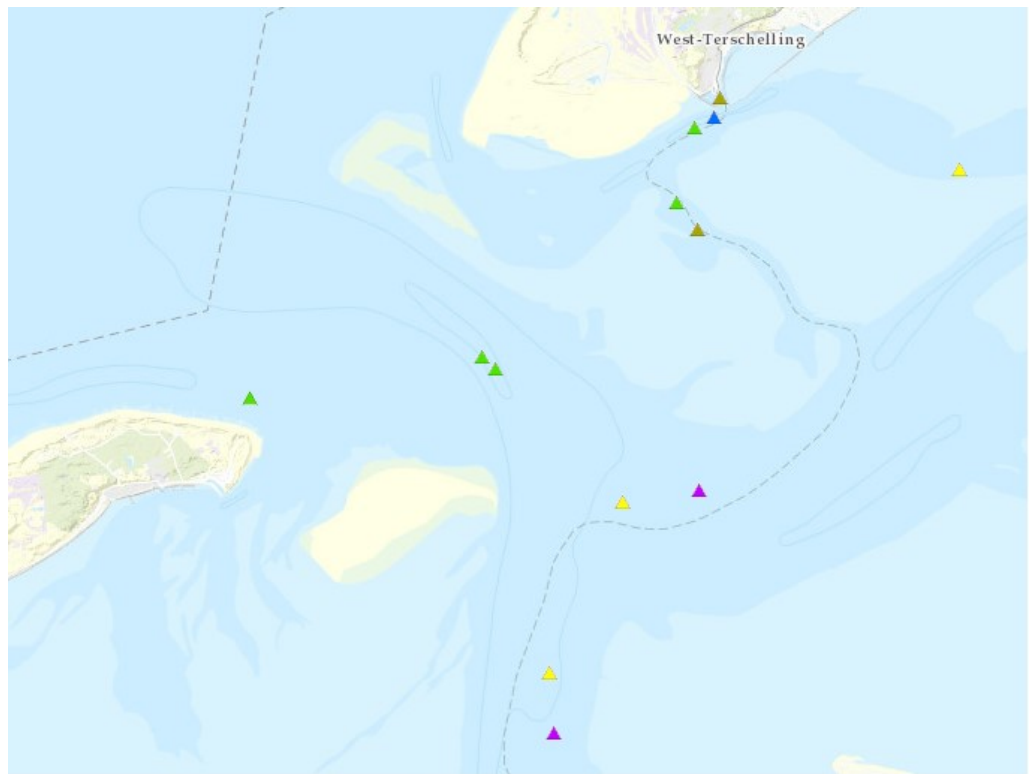
De risico's in dit gebied zijn zeer divers en omvatten grondingen, brand, aanvaringen met oever, boei of schepen en lek raken. De ongevalsoorzaken zijn niet anders dan eerder gevonden in Tabel 12, de frequentie is in relatieve zin hoger door de hogere intensiteiten en lastige omstandigheden in dit gebied.

Figuur 31: Significante scheepsongevallen in het aanloopgebied van Vlieland en Terschelling [Bron: Geoweb, RWS]

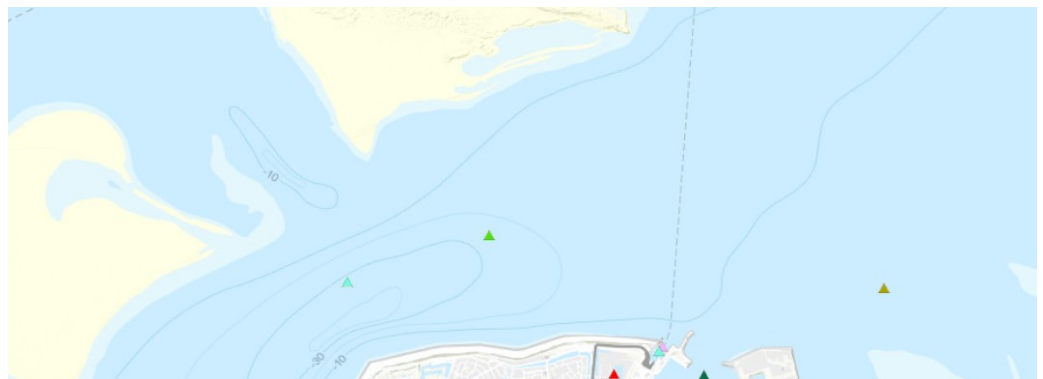
- Brand (2).
- Lekraken (1).
- Zinken (1).

Figuur 32 Significante scheepsongevallen in het aanloopgebied van Den Helder, Marsdiep [Bron: Geoweb, RWS]
