# RISICOANALYSERAPPORT

**GEMEENTE GRONINGEN**  
**GEMEENTE GRONINGEN - GRONINGEN**

**Silkeborgweg 2**  
**9723 AL Groningen Groningen**  
**NL**

**Bezoekdatum:**  
19 - 02 - 2024

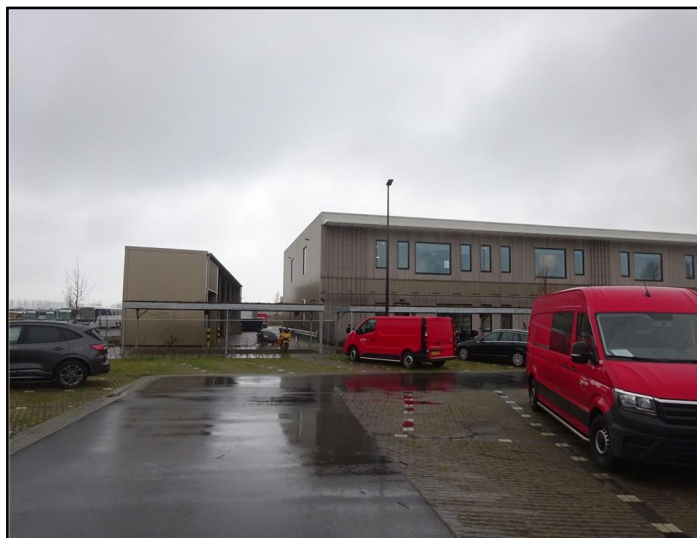
hoek noordwest-west

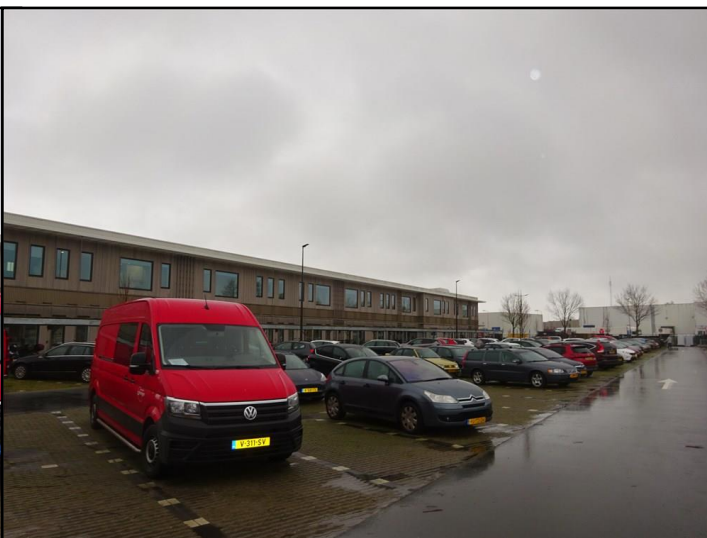
zuidwestgevel vanaf parkeerterrein

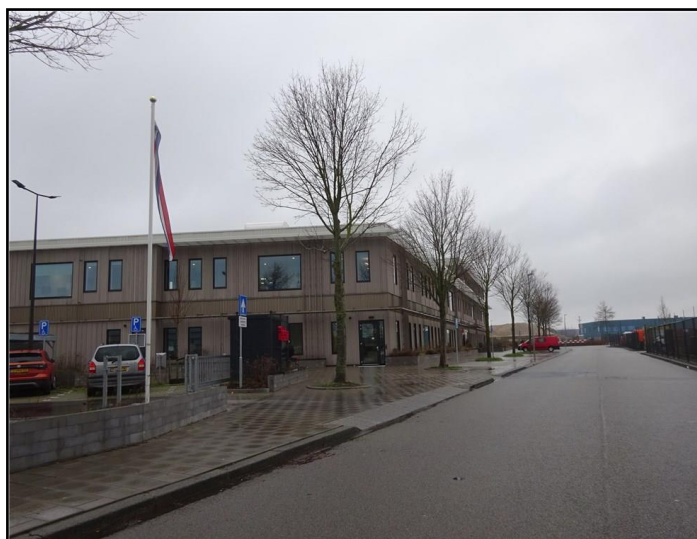
hoek zuid-zuidoost

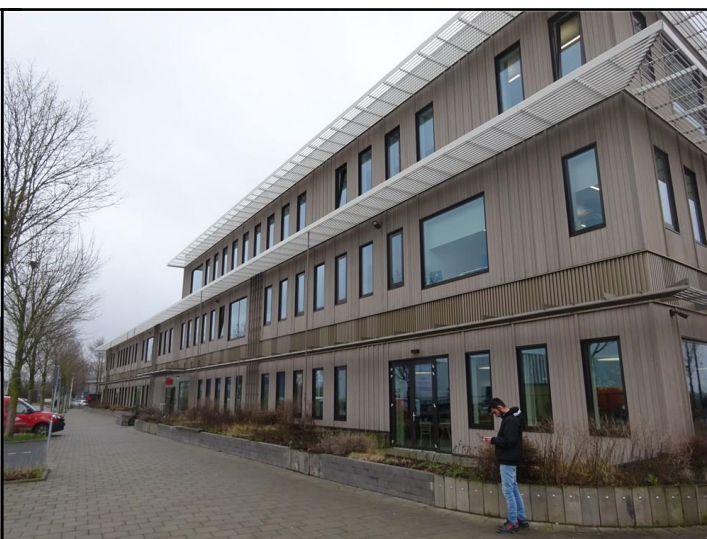
zuidoostgevel

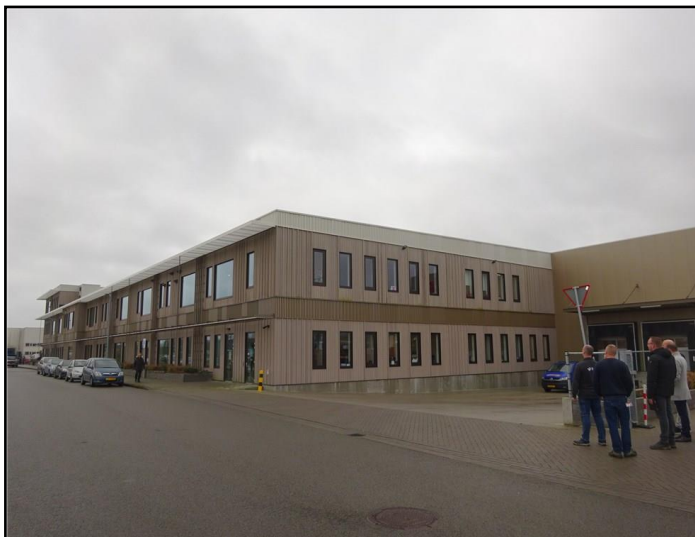
noordoostzijde met loadingdocks

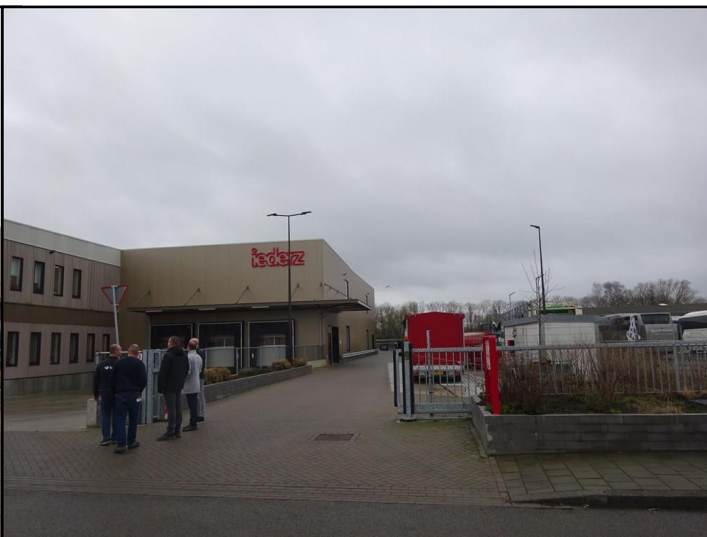
toegang buitenterrein vanaf Uppsalaweg

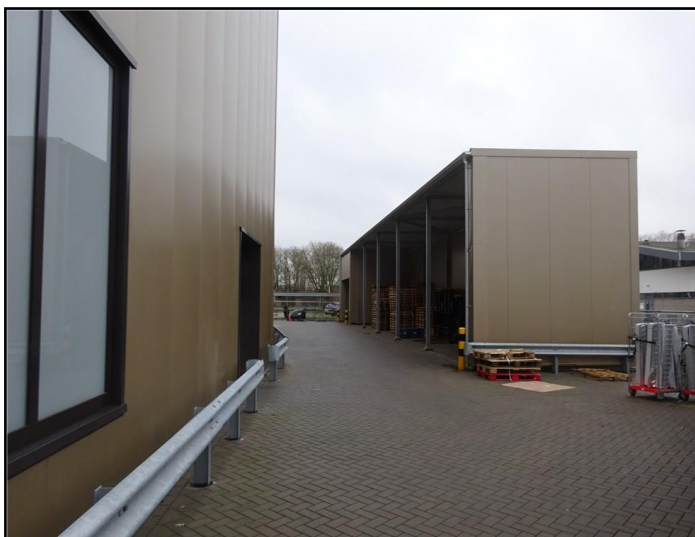
In de open loads op circa 5 meter van het hoofdgebouw vindt ook opslag van houten pallets plaats, in relatie tot de afstand kan dit bij brand een verhoogd risico inhouden <aanbeveling opgenomen>.

noordwestzijde met open loods

| ZOEKSLEUTEL | TITEL | VERVALDATUM: |
|---|---|---|
| <p>In de open loods op het buitenterrein wordt brandbare opslag in de vorm van pallets en geperst papier opgeslagen. De loods staat op de kortste afstand op circa 5 meter van het hoofdgebouw. Hierdoor bestaat bij een brand in de opslag een verhoogd risico op brandoverslag.</p> <p>Beperk de hoeveelheid brandbare opslag zoveel mogelijk. Stapel pallets maximaal 2 meter hoog en maximaal 1 rij tegen de achterzijde van de loods.</p> <p>Overweg om als de hiervoor genoemde maatregelen niet mogelijk zijn om pallets binnen op te slaan of om de loods te voorzien van een dichte voorzijde/schuifdeuren met een brandwerendheid van minimaal 1 uur.</p> | | |

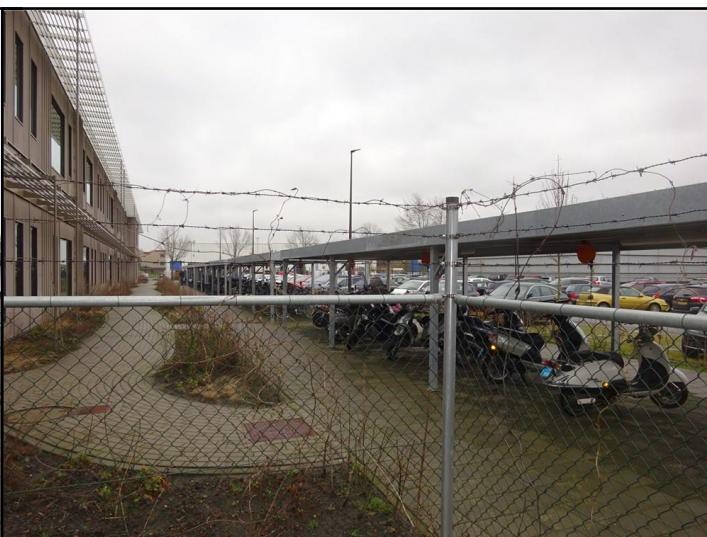
In de fietsenstalling op circa 6 meter van het pand zijn stopcontacten voor het laden van elektrische fietsen en scooters.

fietsenberging zuidwestzijde tussen pand en parkeerterrein

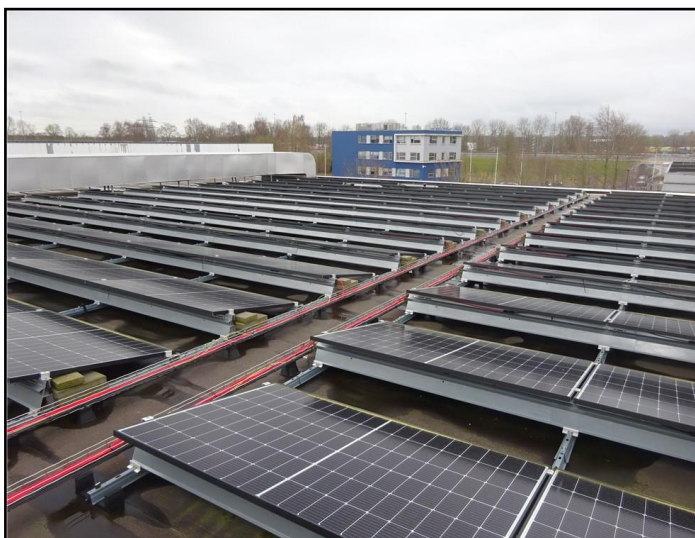
deel van het dak

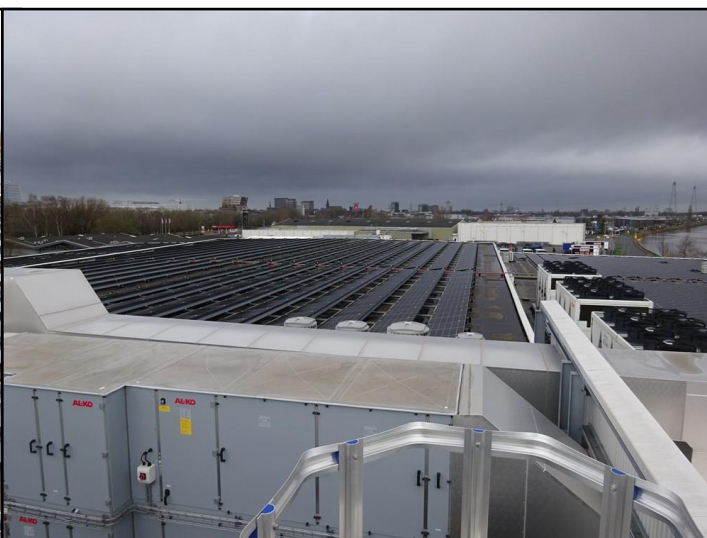
deel van het dak

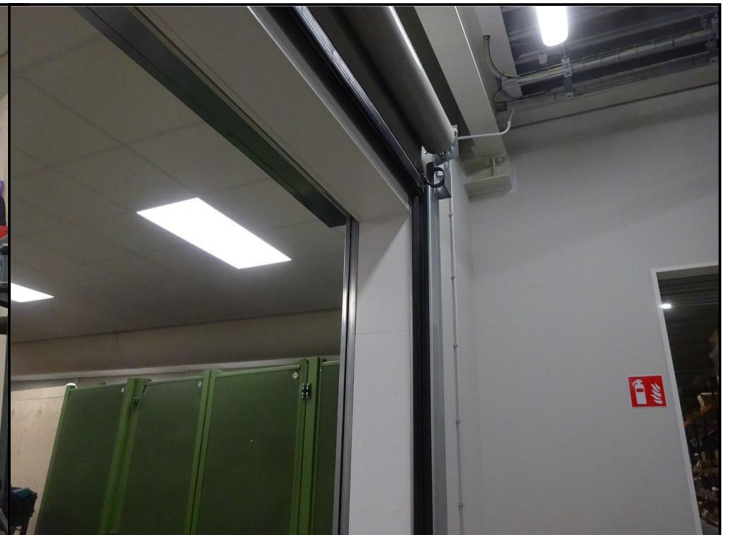
brandscherm

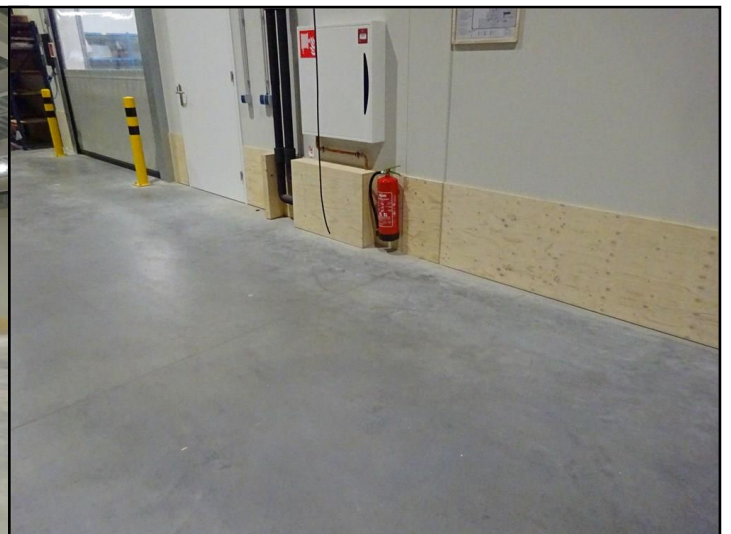
aanrijdbeveiliging magazijn

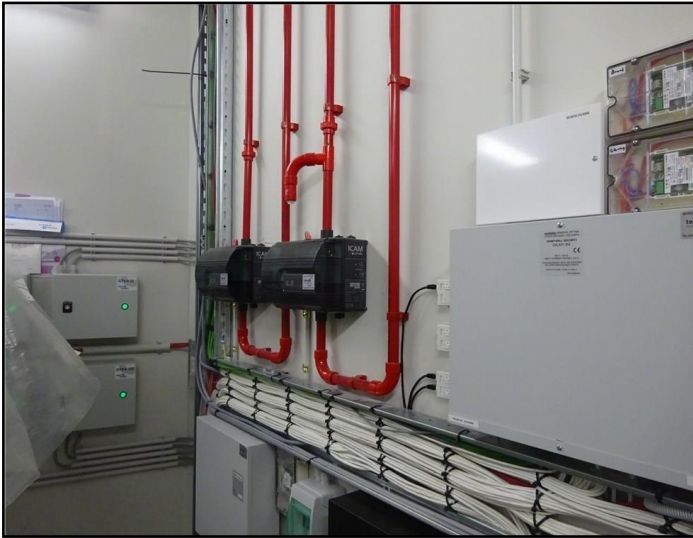
aspiratiedetectie voor traforuimte

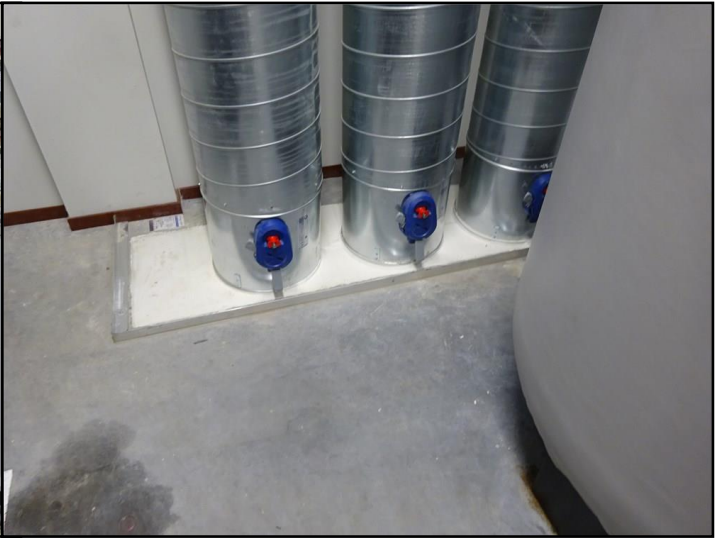
brandscheiding tussen verdieping en begane grond

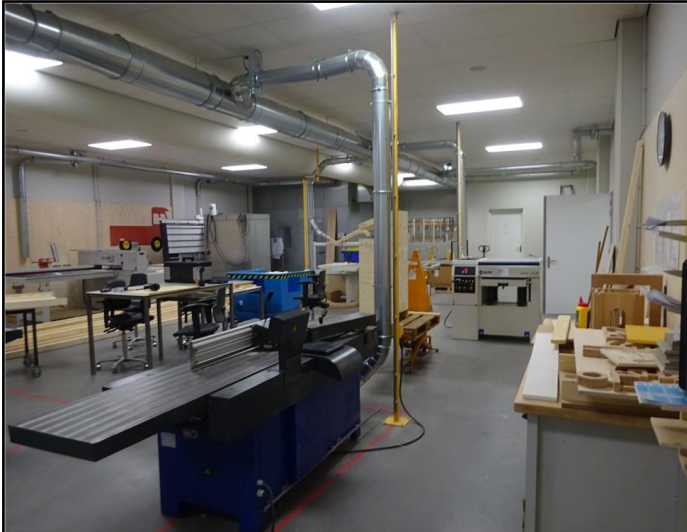
In de houtbewerkingsruimte bestaat een risico op stofexplosie. De filterkast is in pandig geplaatst. De aarding is op orde. De orde en netheid/stofniveau was goed met de aantekening dat het pand/installaties nog nieuw zijn. Dit zal een punt van aandacht moeten zijn tijdens controleronden.

timmerwerkplaats

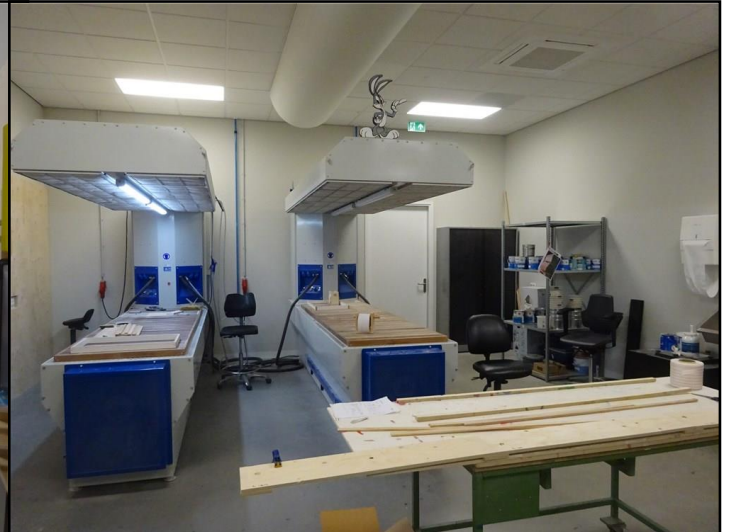
In de schilderruimte wordt alleen gebruik gemaakt van verf/lak op waterbasis.

schilderruimte
