## Gemeente Boekel

De Horst Venhorst

Rapportage referentie: Prj22031143

Quickscan

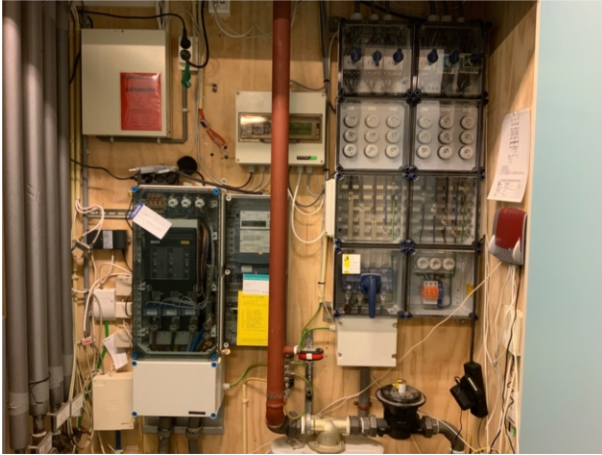
### Elektrische installatie onderhoud / keuring

Elektrische installatie is niet periodieke gekeurd. Keuring opgenomen als preventie.

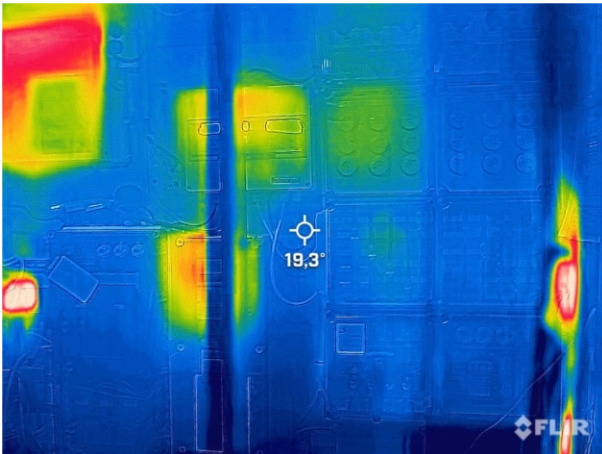
### Elektrische installatie thermografie

Geen bijzonderheden aangetroffen.

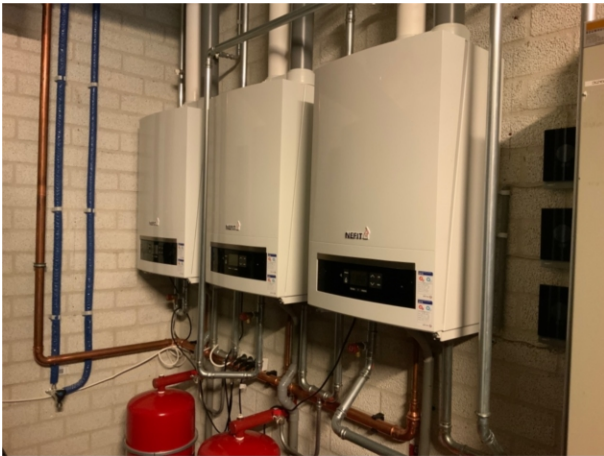
#### Verwarmingsinstallatie onderhoud

De verwarmingsinstallatie wordt niet (jaarlijks) onderhouden of is verlopen. Advies opgenomen als preventie.

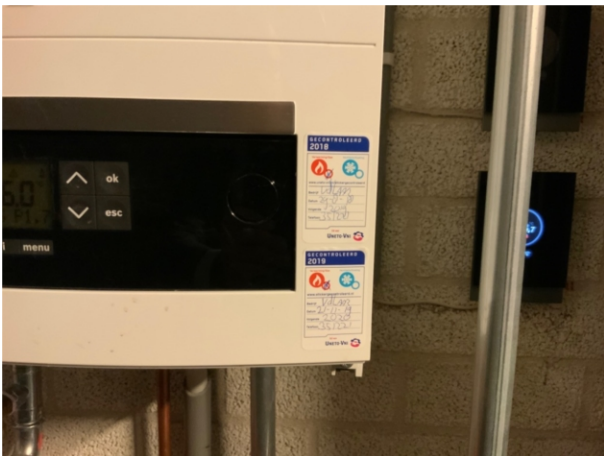
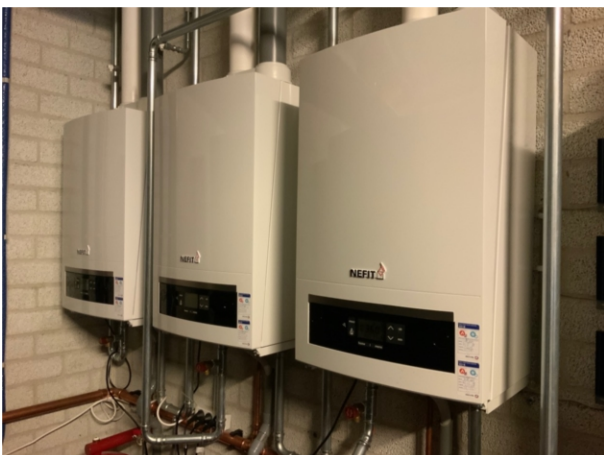
#### Verwarmingsinstallatie keuring

Verwarmingsinstallatie is wel SCIOS keuringsplichtig maar niet uitgevoerd. Keuring opgenomen als preventie.

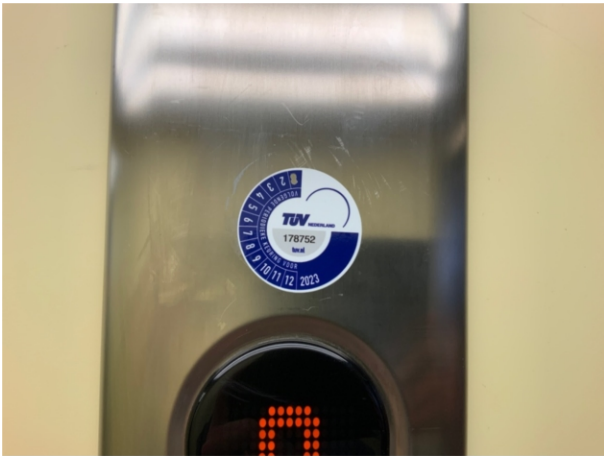
Liftinstallatie keuring / onderhoud

Geldige keuringsticker is aanwezig.

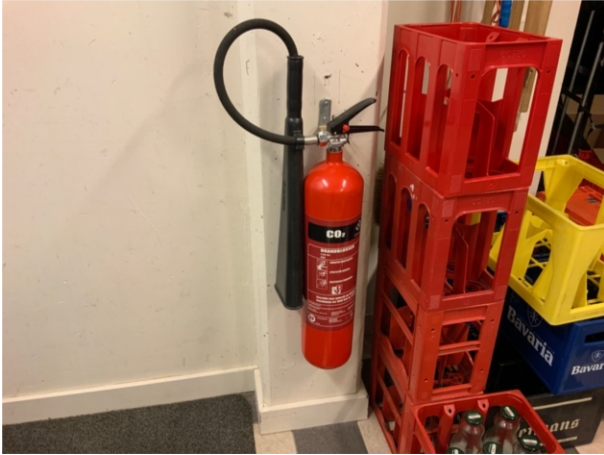
## Blusmiddelen

Brandblussers aanwezig en worden periodiek onderhouden.

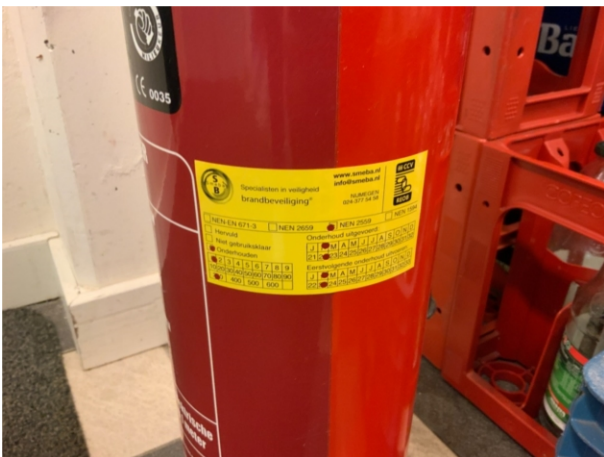
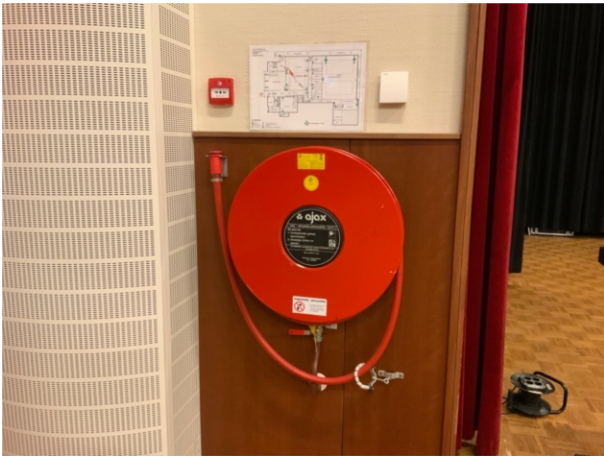
### Brandslanghaspels

Brandslanghaspels aanwezig en worden periodiek onderhouden.

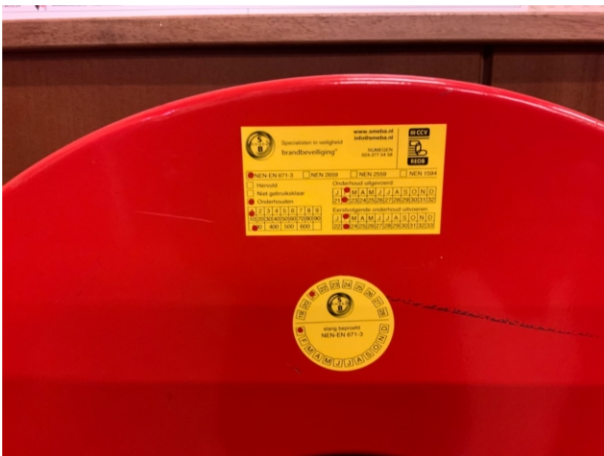
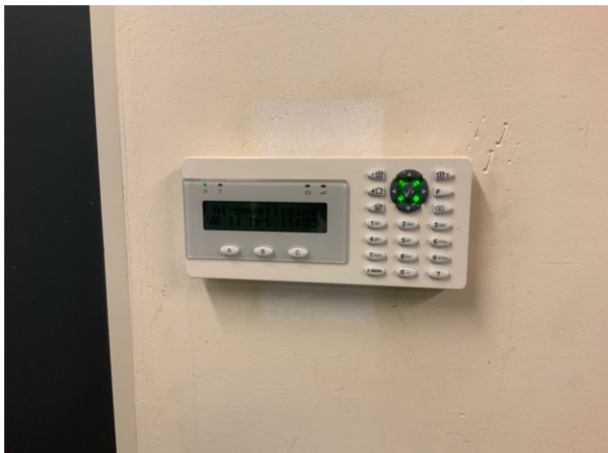
#### Inbraakbeveiligingsinstallatie

Inbraakinstallatie aanwezig, wordt jaarlijks onderhouden en heeft een doormelding aan PAC

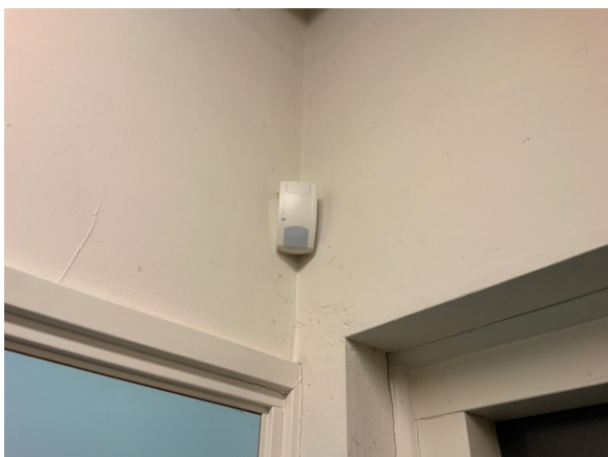
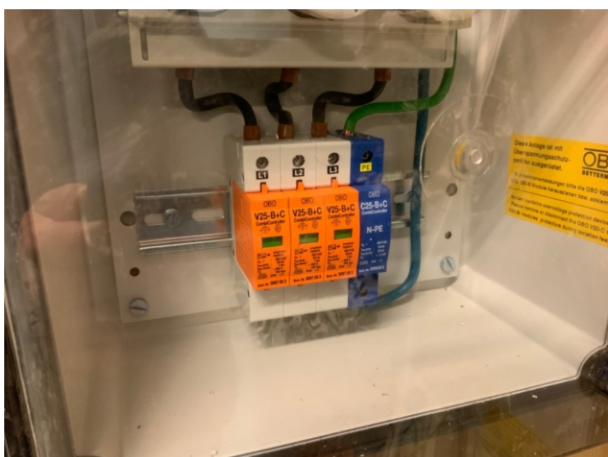
#### Overspanningsbeveiliging

Overspanningsbeveiliging is aanwezig en operationeel.

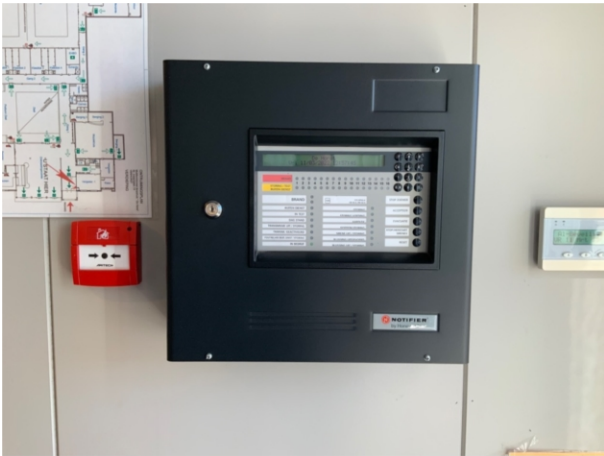
#### BMI Brandmeldinstallatie

Brandmeldinstallatie aanwezig met doormelding aan PAC en wordt jaarlijks onderhouden.
